# STADTPARK GRAZ PARKPFLEGEWERK 2012

Anhang 2: Stellungnahmen Baumgutachten

Dr. DI Christian Tomiczek

# PARKPFLEGEWERK 2012 FÜR DEN STADTPARK GRAZ

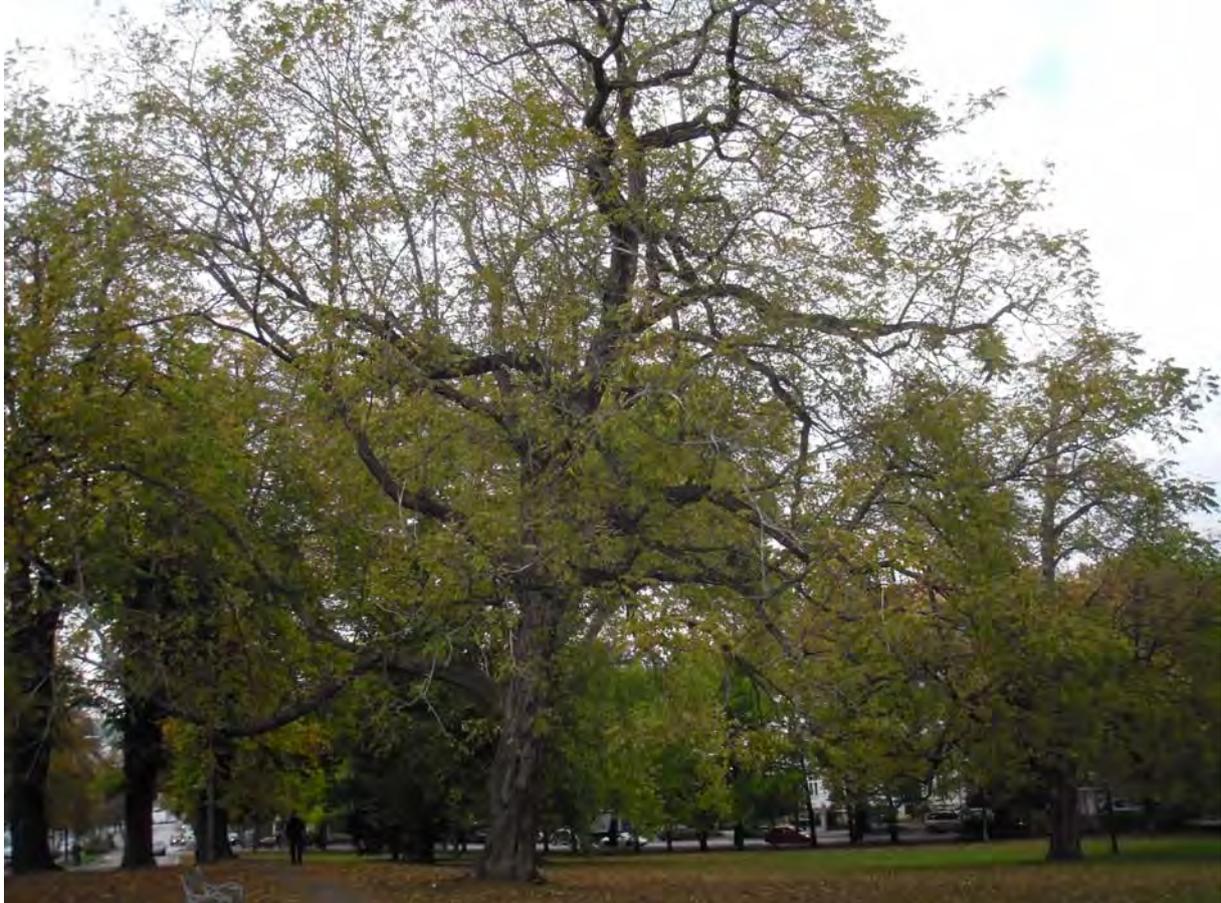
***Juglans nigra* (EhbNr. 2779)**

Die Schwarznuss steht in der Teilfläche 1.1 in der Nähe eines Gehweges. Sie hat bei einem Stammumfang von rd. 335 cm eine Baumhöhe von nahezu 30 m und einen Kronendurchmesser von ca. 20 m. Dem Baumalter und Standort entsprechend weist der Baum mäßige Schäden sowie einen Pflegerückstand auf. Nach dem Baumkataster ist die Schwarznuss durch den „Schwefelporling“ befallen, der verkürzte Kontrollintervalle verlangt.

Vorgeschlagene Maßnahmen zur Erhaltung des Baumes

Alle Maßnahmen zur Erhaltung des prägenden Einzelgehölzes sollten behutsam vorgenommen werden, um das bestehende Gleichgewicht zwischen Wurzeln und Baumkrone sowie Pilzbefall nicht zu sehr zu beeinträchtigen. Es ist das Totholz (abgestorbene Äste) aus der Krone zu entfernen.

Da einzelne Kronenbereich beginnende Überlastung anzeigen (Unglücksbalken), sollte im Bereich flach streichender Äste eine leichte Kronenentlastung vorgenommen werden. Keinesfalls sollte der Kronenmantel zu sehr aufgelichtet werden, da sonst Rindenschäden drohen.

Weiters könnten zusätzliche Gießgänge während Trockenperioden die Totholzbildung verringern und die Baumvitalität steigern.

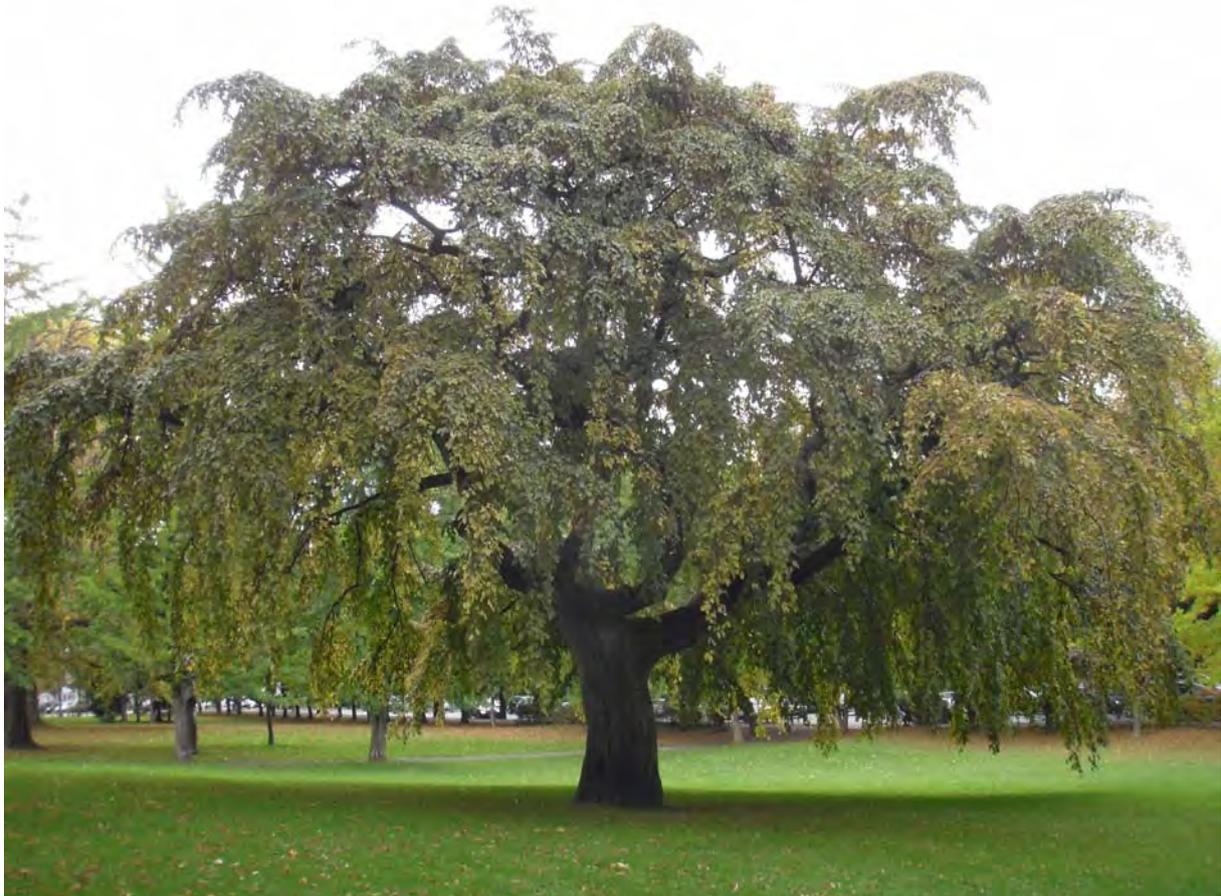
***Carpinus betulus Pendula* (EhbNr. 2847)**

Die Hängeweißbuche steht in der Teilfläche 1.2 im Bereich der Grünfläche. Sie hat bei einem Stammumfang von rd. 295 cm eine geringe Baumhöhe von nur rund 14 m, aber einen Kronendurchmesser von mehr als 20 m. Dem Baumalter und Standort entsprechend weist der Baum mäßige Schäden auf. So wurden an einzelnen abgestorbenen Ästen die Brutbilder eines Borkenkäfers gefunden. Im Stammbereich ist Fremdbewuchs durch Efeu vorhanden.

Vorgeschlagene Maßnahmen zur Erhaltung des Baumes

Um das bestehende Gleichgewicht zwischen Wurzeln und Baumkrone nicht zu sehr zu beeinträchtigen, sollten alle Baumpflegemaßnahmen zur Erhaltung des prägenden Einzelgehölzes behutsam vorgenommen werden. Es ist das Totholz (abgestorbene Äste) aus der Krone zu entfernen.

Da einzelne Kronenbereich beginnende Überlastung anzeigen (Rissbildung), sollte im Bereich flach streichender Äste eine leichte Kronenentlastung vorgenommen werden.

Im Nahbereich abgestorbener Äste ist im Frühjahr/Sommer auf Bohrmehlaustritt zu achten, das frischen Borkenkäferbefall anzeigen würde. Wird dies entdeckt, ist der betreffende Ast noch vor dem Ausfliegen der Borkenkäfer zu entnehmen und durch geeignete Maßnahmen (Verbrennen, entrinden, verhacken) zu entsorgen.

Weiters könnten zusätzliche Gießgänge während Trockenperioden die Totholzbildung verringern und die Baumvitalität steigern.

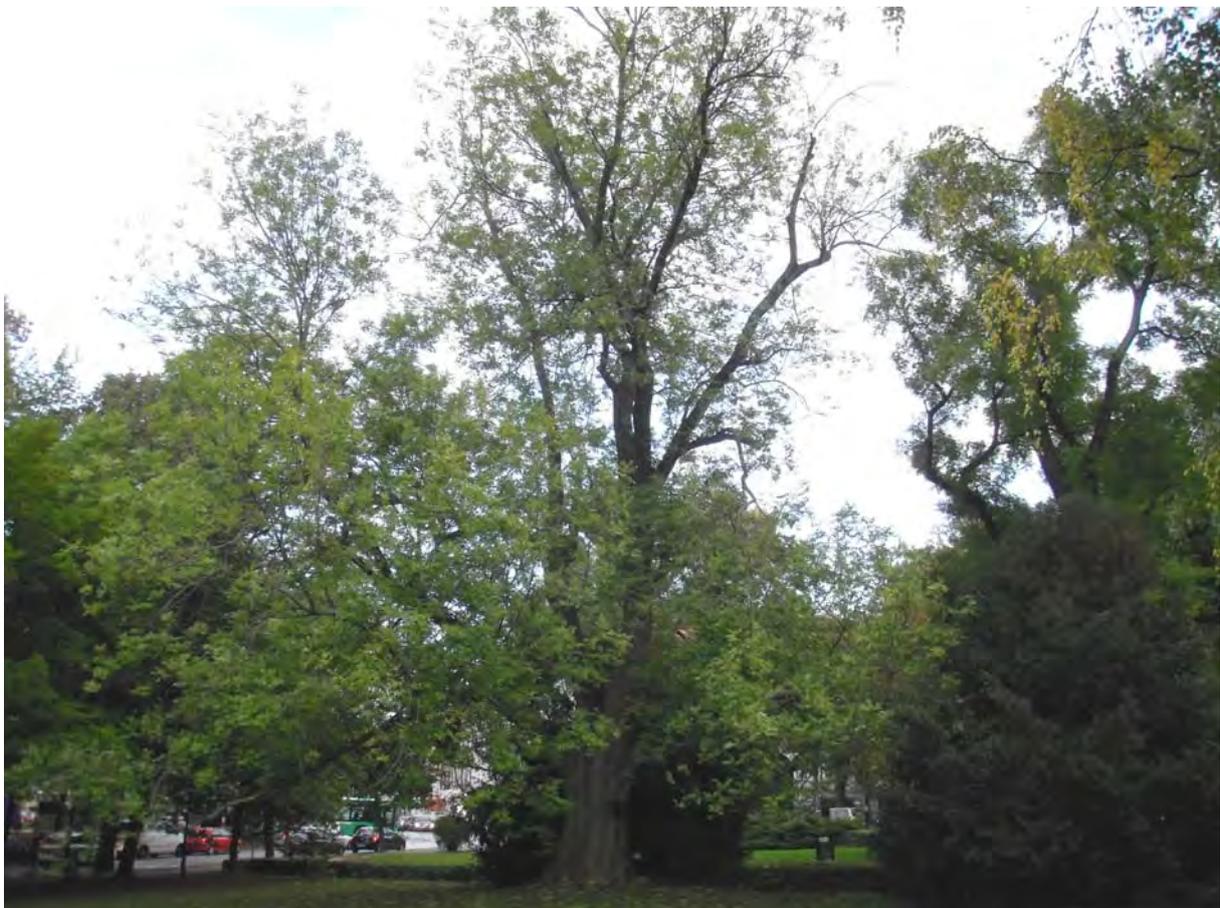
***Fraxinus excelsior* (EhbNr. 2844)**

Die heimische Esche steht in der Teilfläche 1.2 in der Nähe eines Gehweges. Sie hat bei einem Stammumfang von rd. 500 cm eine Baumhöhe von nahezu 30 m und einen Kronendurchmesser von ca. 25 m. Die Esche hat einen hohen Totastanteil, der auf das „Eschentriebsterben“ zurückzuführen ist. Durch die Sporen des „Weißen Stengelbecherlings“, einem Schlauchpilz, der sich an Blattspindeln abgefallener Blätter bildet, werden im Frühjahr neue Blätter infiziert. Der Pilz kann anschließend auch Holzgewebe durchwuchern und so zu einem Absterben von Trieben und Ästen führen.

Vorgeschlagene Maßnahmen zur Erhaltung des Baumes

Vordringlich ist das Totholz (abgestorbene Äste) aus der Krone zu entfernen. Da die Sporenbildung im Bereich der abgeworfenen Blätter stattfindet, wird als Hygienemaßnahme die vollständige Entfernung des abgeworfenen Laubes empfohlen. Dies gilt für alle Eschen im Bereich der Stadt Graz. Nur so kann die Neuinfektion verringert werden.

Weiters könnten zusätzliche Gießgänge während Trockenperioden den Baum stärken und die Totholzbildung verringern.

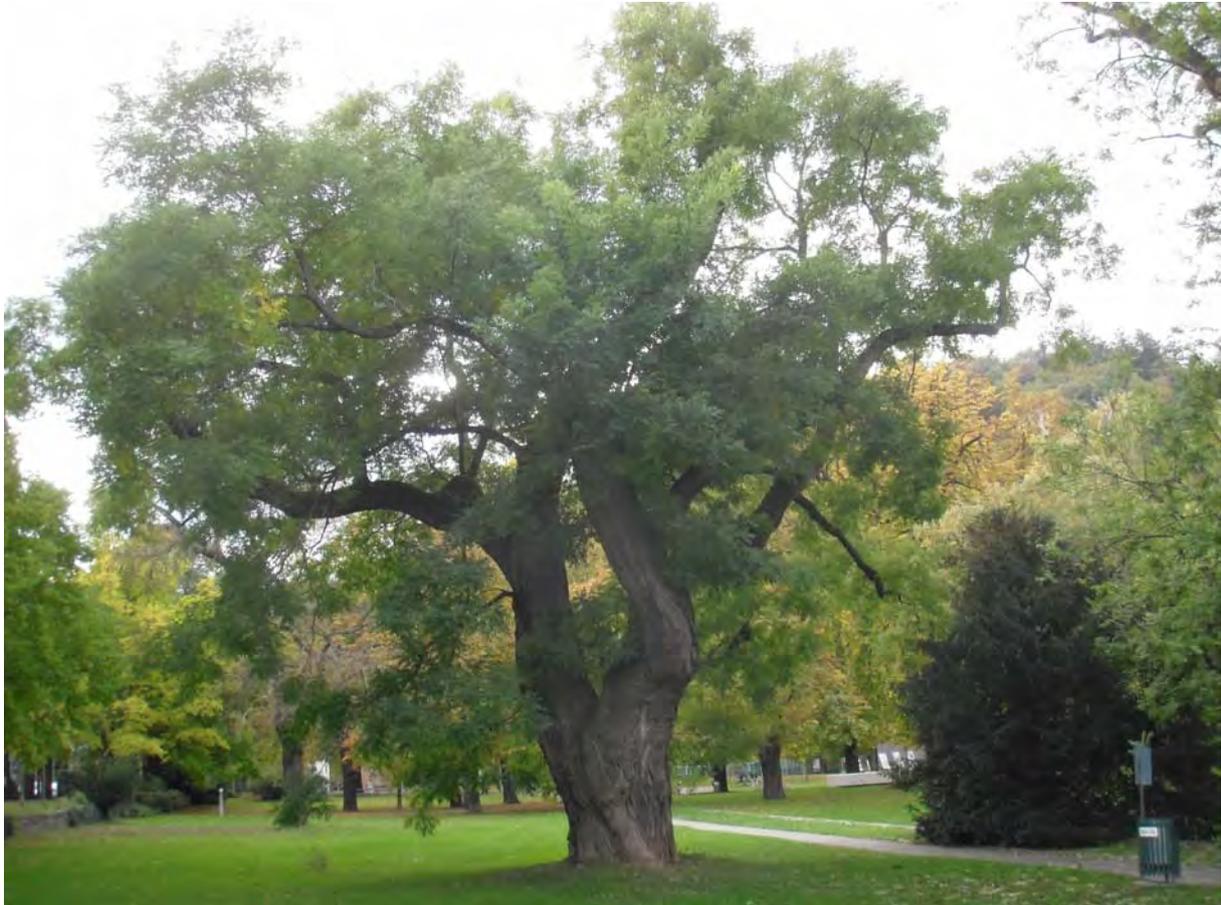
***Sophora japonica* (EhbNr. 2748)**

Der Schnurbaum steht in der Teilfläche 1.6 in der Nähe eines Gehweges. Er hat bei einem Stammumfang von rd. 450 cm eine Baumhöhe von 22 m und einen Kronendurchmesser von ca. 22 m. Die Sophora hat einen hohen Totastanteil sowie alte Astbruchstellen, die in der Vergangenheit nachgeschnitten wurden. Laut Baumkataster wurde Pilzbefall durch *Pholiota squarrosa* im Bereich des nördlichen Wurzelansatzes festgestellt.

Vorgeschlagene Maßnahmen zur Erhaltung des Baumes

Alle Maßnahmen zur Erhaltung des prägenden Einzelgehölzes sollten behutsam vorgenommen werden, um das bestehende Gleichgewicht zwischen Wurzeln und Baumkrone sowie Pilzbefall nicht zu sehr zu beeinträchtigen. Es ist das Totholz (abgestorbene Äste) aus der Krone zu entfernen.

Da in der Vergangenheit mehrfach Astbrüche stattgefunden hatten, sollte eine leichte Kronenentlastung vorgenommen werden. Keinesfalls sollte der Kronenmantel zu sehr aufgelichtet werden, da sonst Rindenschäden drohen.

Weiters könnten zusätzliche Gießgänge während Trockenperioden die Totholzbildung verringern und die Baumvitalität steigern.

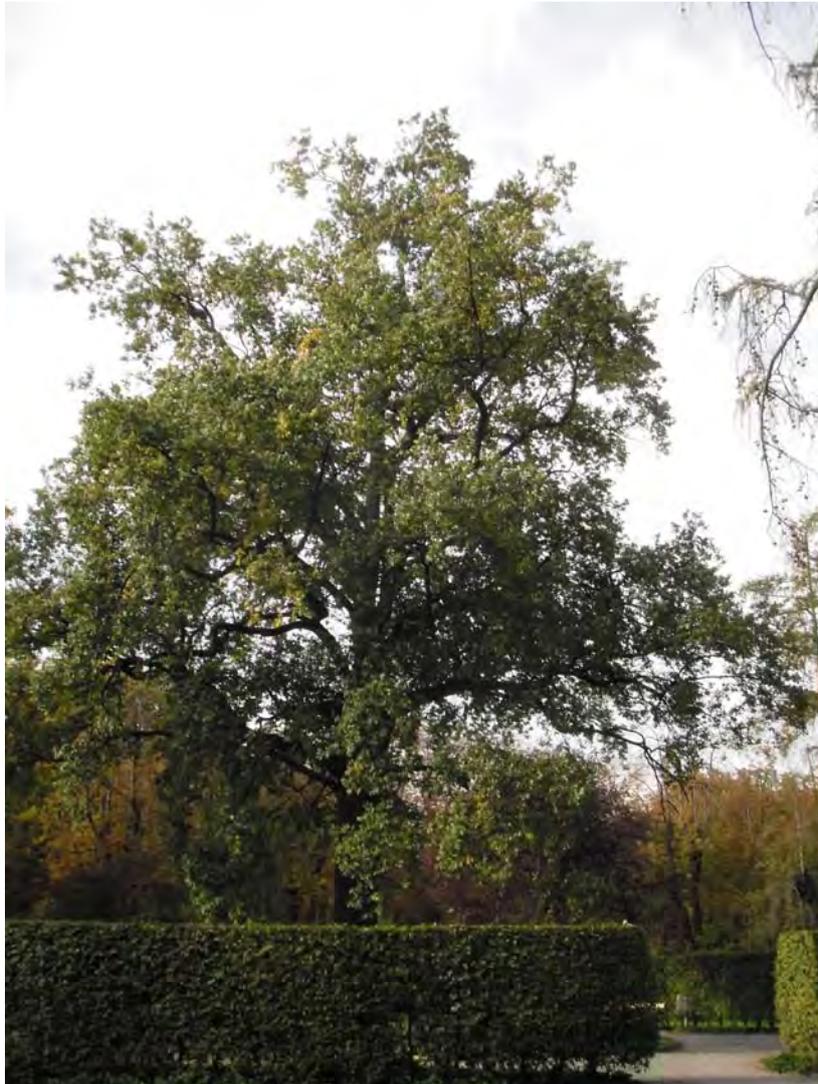
### ***Quercus robur* (EhbNr. 1364) Franckeiche**

Die Stieleiche steht in der Teilfläche 10.3 im Bereich eines Rondos. Sie hat bei einem Stammumfang von rd. 330 cm eine Baumhöhe von 25 m und einen Kronendurchmesser von ca. 20 m. Im Stammfußbereich ist eine Höhlung sowie Pilzbefall durch den „Tropfenden Schillerporling“ feststellbar. Ein im September 2011 durchgeführter Zugversuch ergab noch ausreichende Stand- und Bruchsicherheit.

### Vorgeschlagene Maßnahmen zur Erhaltung des Baumes

Vordringlich ist das Totholz (abgestorbene Äste) aus der Krone zu entfernen. Die Eiche ist nach jedem Sturm sowie halbjährlich zu überprüfen. Zugversuche sollten im Abstand von 1 – 2 Jahren wiederholt werden. Da der „Tropfenden Schillerporling“ als aggressiver Holzersetzer im Wurzelbereich gilt, wird mit einem Ersatz der Franckeiche in den nächsten 5 – 10 Jahren zu rechnen sein.

Weiters könnten zusätzliche Gießgänge während Trockenperioden den Baum stärken und die Totholzbildung verringern.

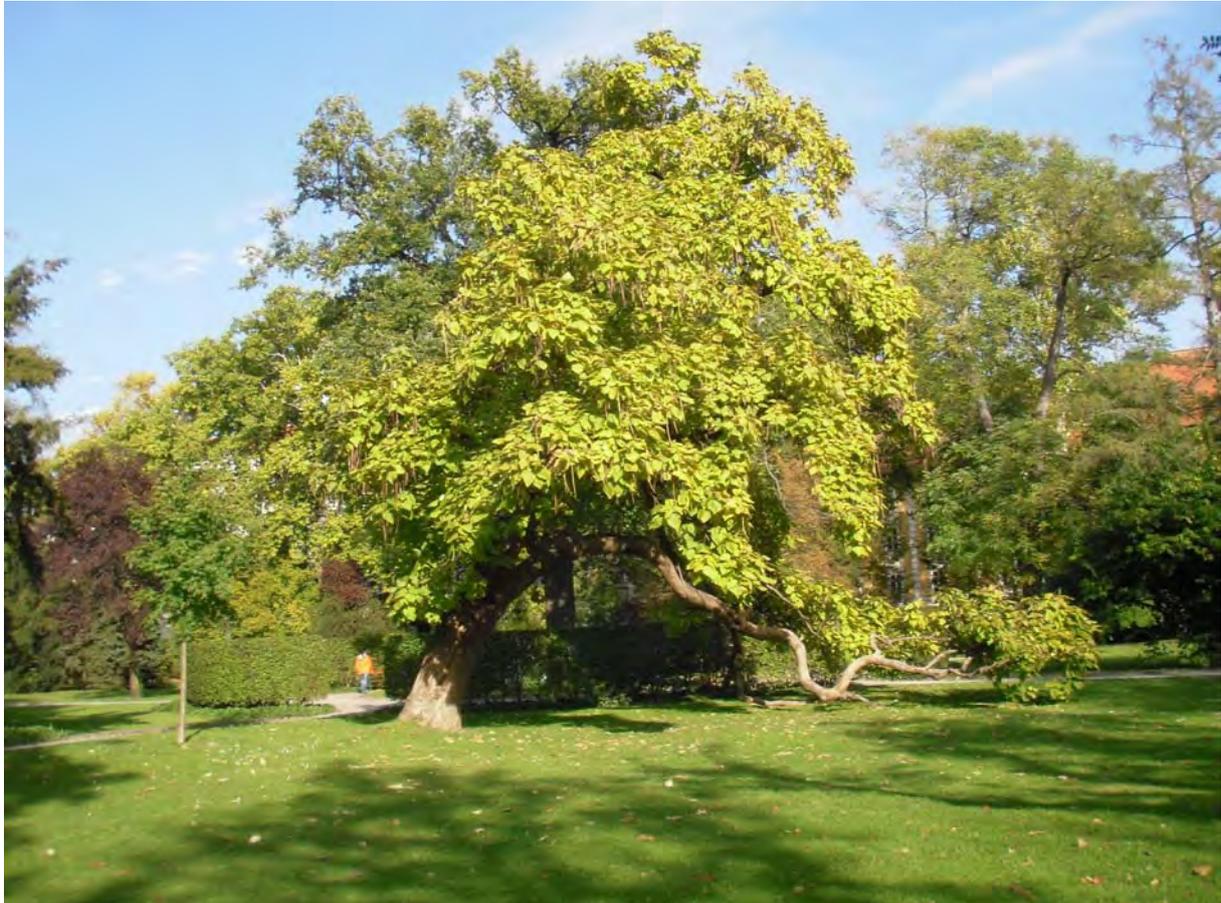
***Catalpa bignonioides* (EhbNr. 1351)**

Die Catalpa steht in der Teilfläche 10.5 im Bereich der Grünfläche. Sie hat bei einem Stammumfang von 276 cm eine Baumhöhe von nur rund 18 m und einen Kronendurchmesser von 15 m. Der Baum ist vor Jahren im Wurzelbereich gekippt und weist erheblichen Schrägstand auf. Er nützt einen Starkast, der am Boden aufliegt, als natürliche Stütze. Laut Baumkataster liegt Hallimaschbefall vor.

Vorgeschlagene Maßnahmen zur Erhaltung des Baumes

Um das bestehende Gleichgewicht zwischen Wurzeln und Baumkrone nicht zu sehr zu beeinträchtigen, sollten alle Baumpflegemaßnahmen zur Erhaltung des prägenden Einzelgehölzes behutsam vorgenommen werden.

Das prägende, einzigartige Gehölz ist unbedingt zu erhalten. Sollten die Haltewurzeln weiter nachgeben, ist ev. eine Absperrung im Sturzbereich zu überlegen. Eventuell sind künstliche Stützmaßnahmen anzudenken.

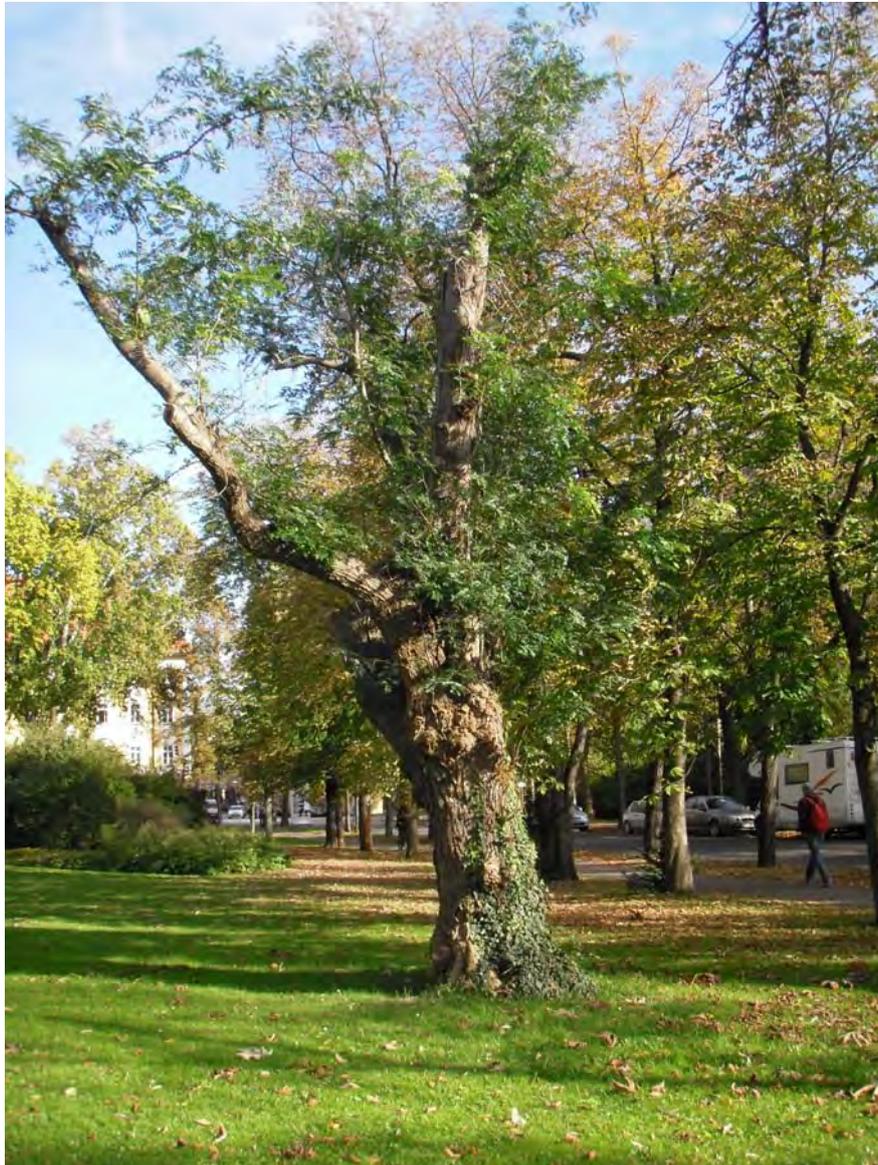
***Gleditsia triacanthos* (EhbNr. 1352)**

Die Gleditsie steht in der Teilfläche 10.5 im Bereich der Grünfläche. Sie hat bei einem Stammumfang von 300 cm eine Baumhöhe von nur rund 15 m und einen Kronendurchmesser von 15 m. Der Baum weist eine große Höhlung im Stamm(fuß)bereich, Befall durch Schwefelporling sowie Nisthöhlen im Kronenbereich auf. Die Restwandstärke ist unzureichend.

Vorgeschlagene Maßnahmen zur Erhaltung des Baumes

Die Gleditsie wurde im Herbst aus Sicherheitsgründen schon eingekürzt. Der Baum sollte als „Biotopgehölz“ erhalten bleiben, auch wenn er einmal stürzen sollte.

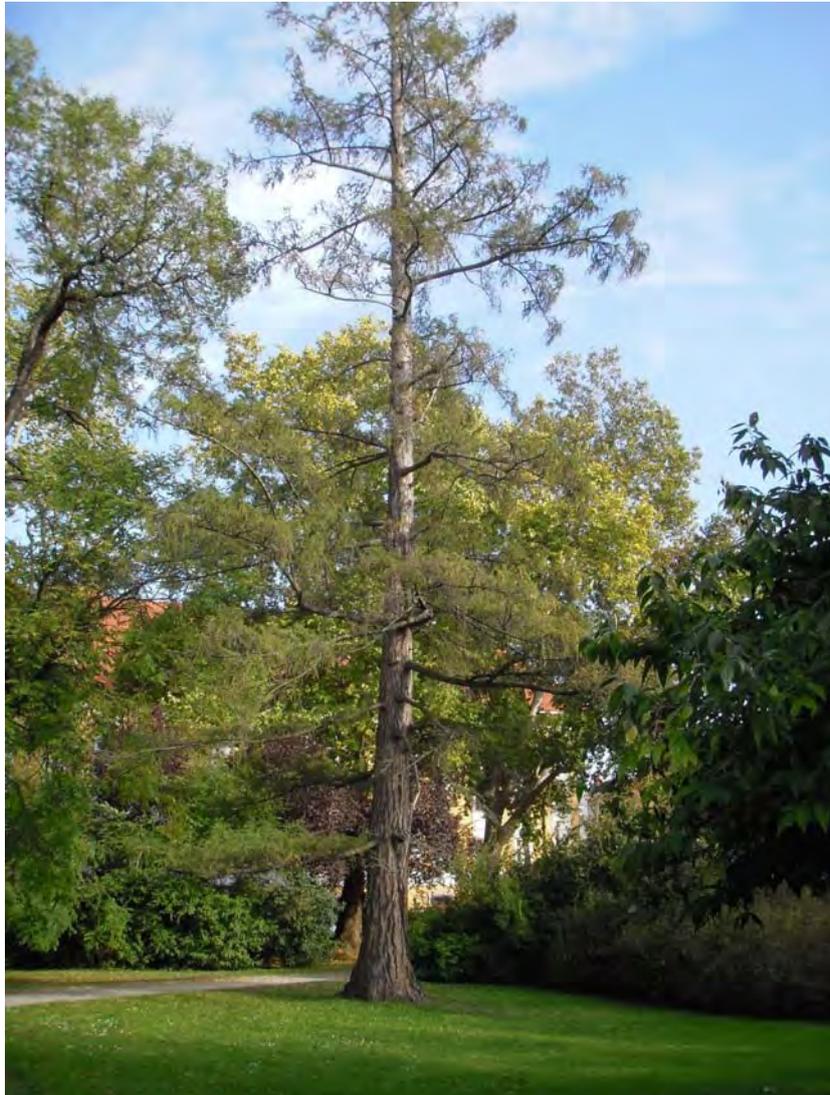
***Larix x eurolepis* (EhbNr. 1353)**

Die Lärche steht in der Teilfläche 10.6. Sie hat bei einem Stammumfang von rd. 284 cm eine Baumhöhe von 27 m und einen Kronendurchmesser von ca. 12 m. Im Stammfußbereich sind die Reste von Ganoderma – Pilzfruchtkörpern erkennbar. Laut Baumkataster liegt auch Hallimaschbefall vor. Der Baum weist einen alten Blitzschaden auf, der auch zum Absterben des Wipfels geführt hat.

Die Lärche ist im Absterben begriffen. Die Vitalitätsverschlechterung und das weitere Einziehen der Krone weisen auf eine Ausbreitung des Pilzbefalls im Wurzelbereich hin. Die Überprüfung des Holzzustandes mit dem Resistograph zeigte deutlich eine ausgedehnte Splintholzfäule.

Da der Baum nicht mehr zu erhalten ist, wird die Rodung empfohlen.

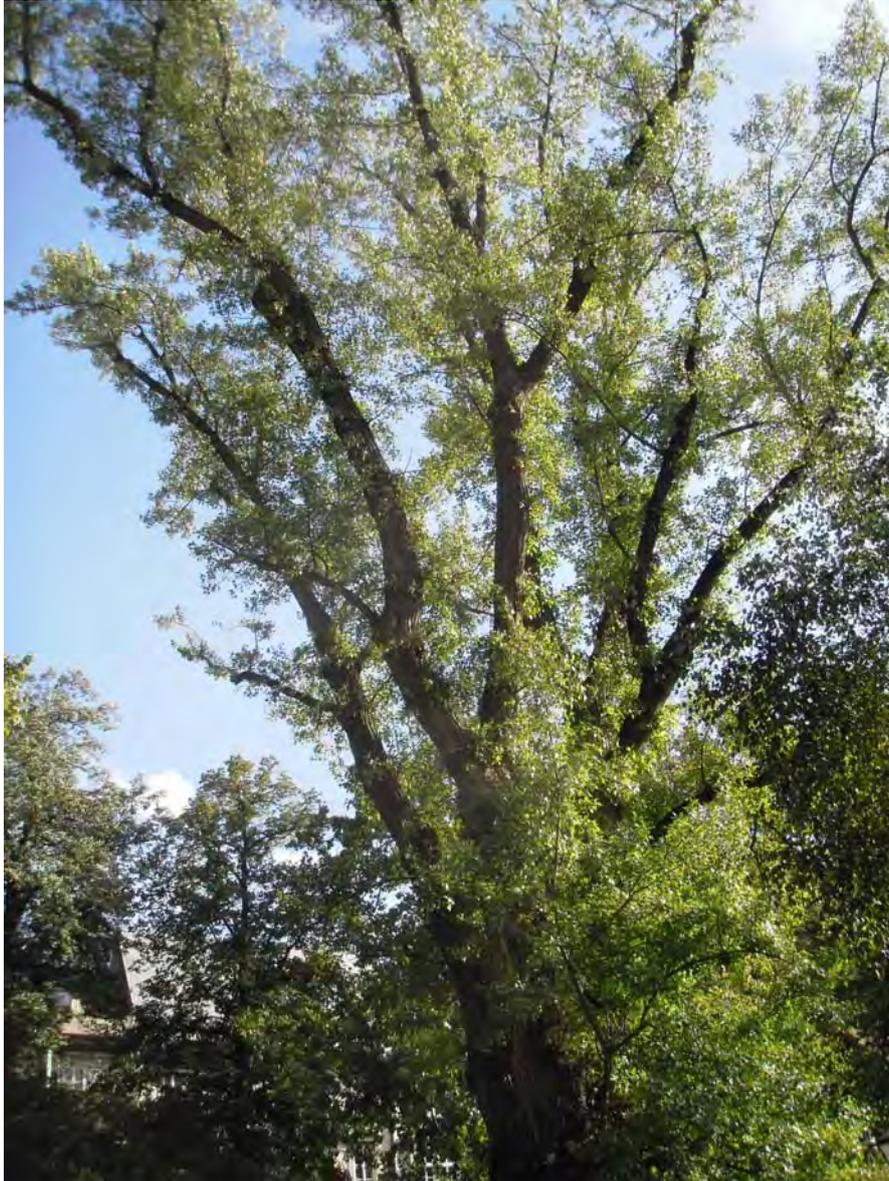
***Populus nigra* (EhbNr. 990)**

Die Pappel steht in der Teilfläche 11.13 in unmittelbarer Nähe eines Gehweges. Sie hat bei einem Stammumfang von rd. 760 cm eine Baumhöhe von 25 m und einen Kronendurchmesser von ca. 20 m. Im Stammfußbereich sind Höhlungen erkennbar. Die Höhlung im Stammbereich wird durch starkes adaptives Wachstum ausgeglichen. Die Pappel wurde im Oktober 2011 von einer Hebebühne aus begutachtet.

Vorgeschlagene Maßnahmen zur Erhaltung des Baumes

Vordringlich ist das Totholz (abgestorbene Äste) aus der Krone zu entfernen. Innerhalb von 5 – 15 Jahren wird mit dem Ersatz des Baumes zu rechnen sein. Bis zu diesem Zeitpunkt ist die Pappel nach jedem Sturm sowie halbjährlich zu überprüfen. Kronenpflegemaßnahmen sollten behutsam vorgenommen werden und zum Ziel haben, das „Windsegel“ auf gleichem Niveau zu halten. Weiters wäre ein Zugversuch in den nächsten 1 – 3 Jahren sinnvoll.

Gießgänge während Trockenperioden könnten den Baum stärken und die Totholzbildung verringern.

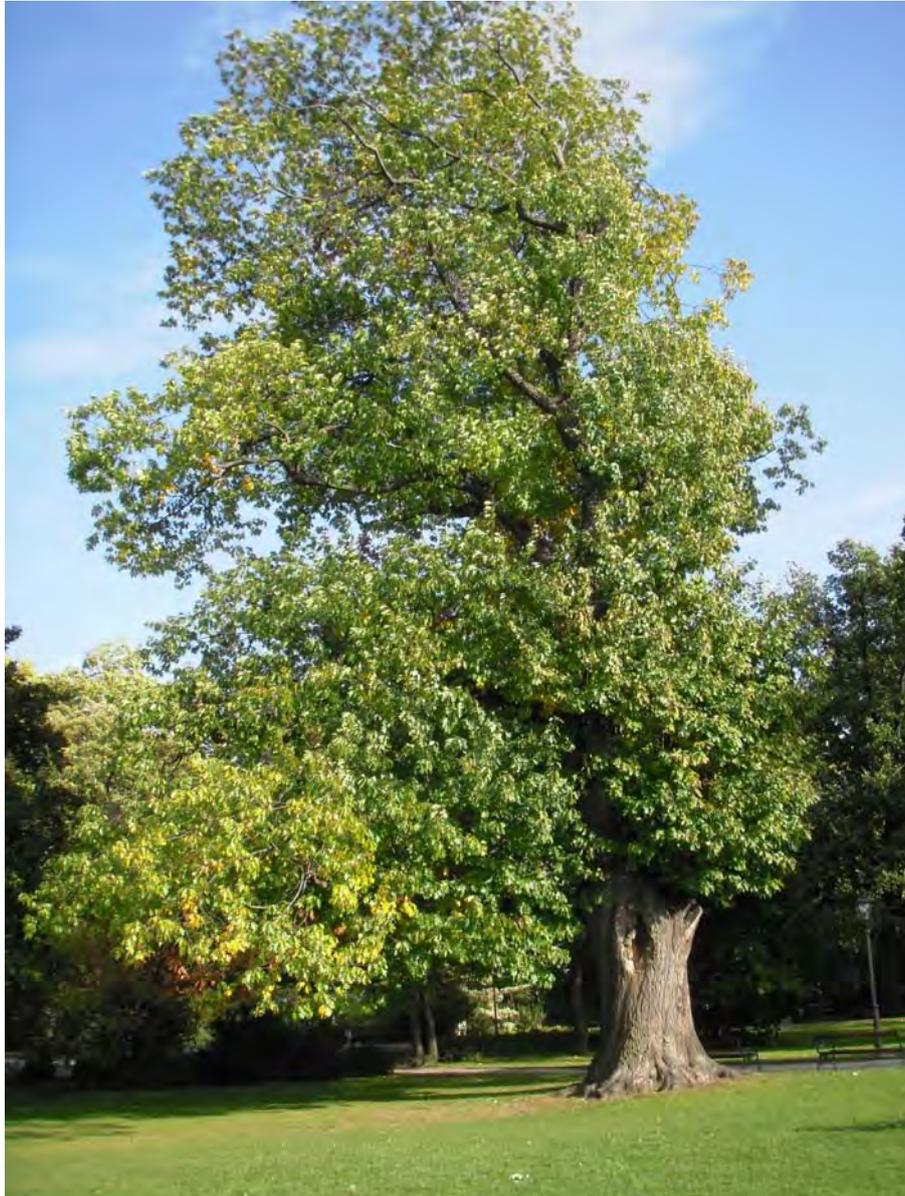
***Quercus rubra* (EhbNr. 1141)**

Die Roteiche steht in der Teilfläche 11.5 im Bereich der Grünfläche nahe einem Gehweg. Sie hat bei einem Stammumfang von rund 500 cm eine Baumhöhe von 25 m und einen Kronendurchmesser von 23 m. Der Baum weist eine große Höhlung im Stammbereich sowie Befall durch *Phellinus robustus* auf. Die Krone ist einseitig aufgebaut. Der Baum wurde im Oktober 2011 von einer Hebebühne aus kontrolliert. Es wurden mit Ausnahme des Pilzbefalls keine gravierenden Mängel festgestellt.

Vorgeschlagene Maßnahmen zur Erhaltung des Baumes

Die flach streichenden Horizontaläste sollten aus Sicherheitsgründen entlastet werden. Weiters ist der Baum periodisch zu überprüfen und mittels Kronenpflege ein gleichmäßiger Kronenaufbau zu erreichen. Dabei sollte aber auf Grund des Pilzbefalls behutsam vorgegangen werden.

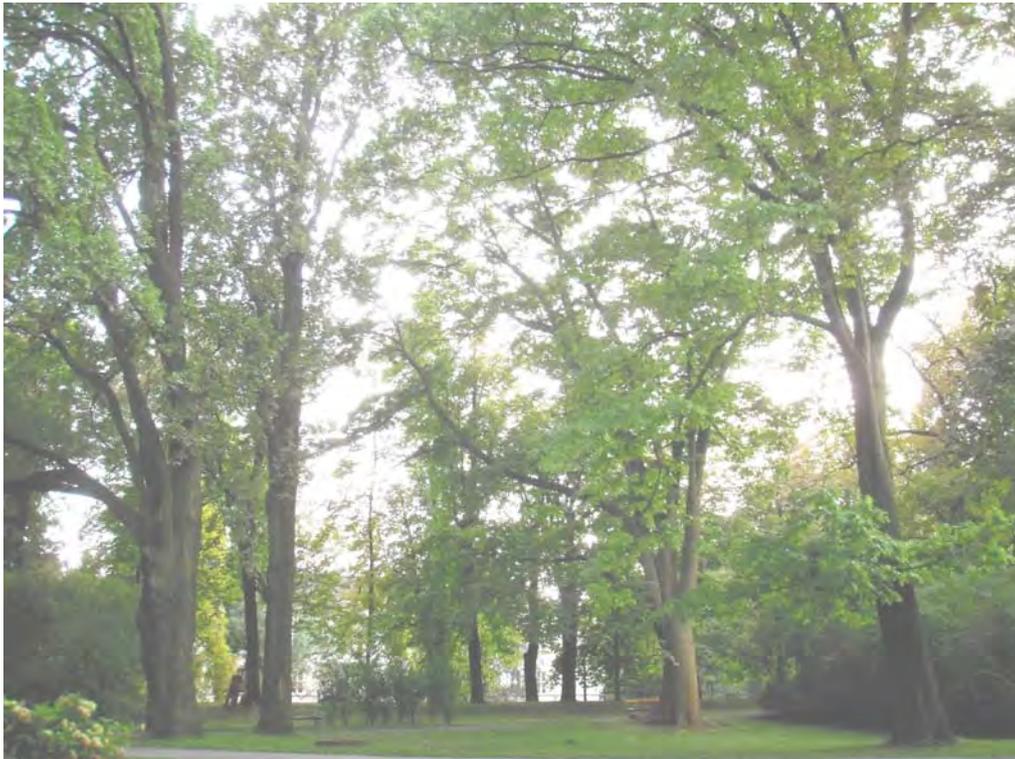
Die Eichengruppe im Bereich der Teilfläche 4.5 besteht aus insgesamt drei Eichen, einer *Quercus rubra* sowie zwei *Quercus robur*. Der Vitalitäts- und Gesundheitszustand ist „mittelmäßig“. Die Baumgruppe weist erhöhten Totastanteil sowie verlichtete Baumkronen auf. Eine Eiche (EhbNr. 2441) wurde im Jahre 2010 auf Grund schwerer Schäden sowie Pilzbefall gerodet.

Abbildung oben: Eichengruppe 4.5 mit 1 Roteiche sowie 2 Stieleichen

Zur Herstellung der Verkehrssicherheit ist das Totholz aus den Baumkronen zu entfernen. Flach streichende Äste sollten geringfügig entlastet werden. Es scheint, dass die Eichen vermehrt unter Trockenheit gelitten haben. Zusätzliche Gießgänge während länger anhaltender Trockenphasen könnten zur Besserung der Situation beitragen.

Da in der Teilfläche 4.2 noch Standraum gegeben ist, bietet sich hier die Möglichkeit einer rechtzeitigen Nachpflanzung für den Fall, dass noch weitere Eichen ausfallen.

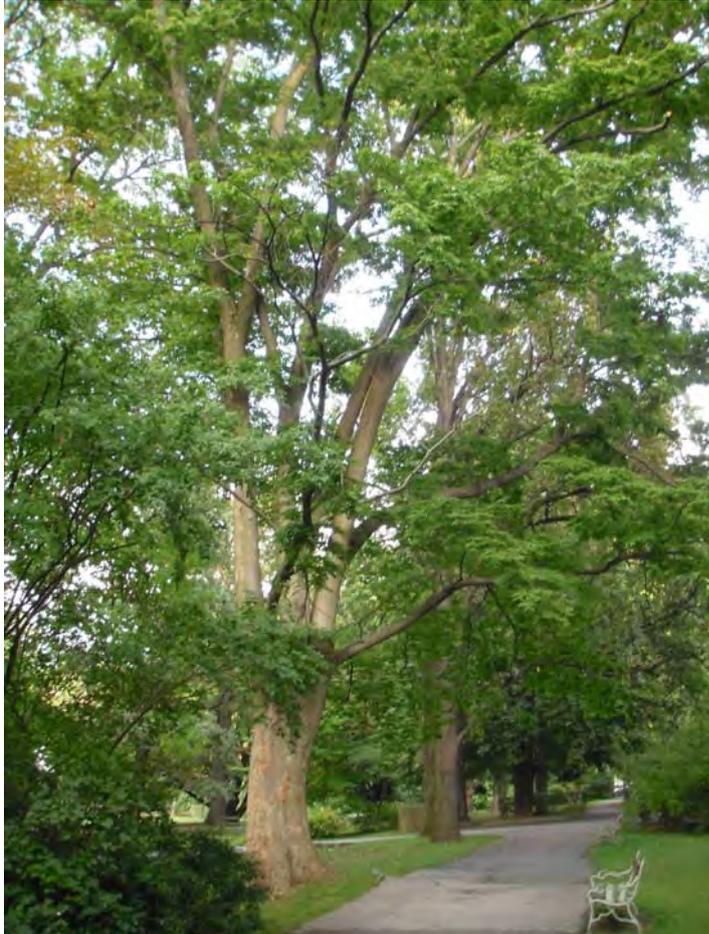
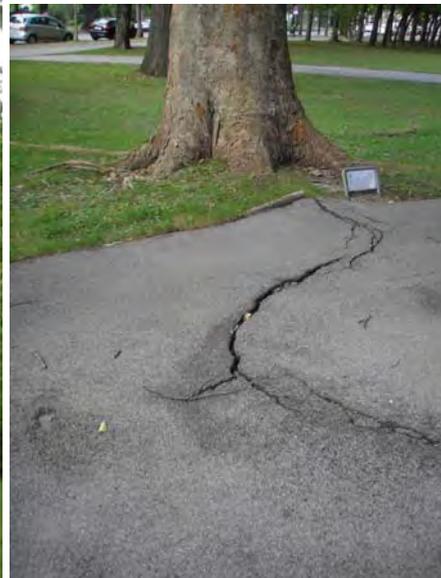
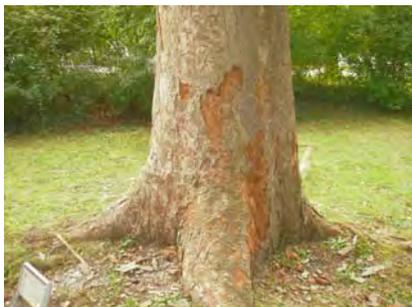
***Zelkovia serrata* (EhbNr. 2444)**

Die Zelkovie steht in der Teilfläche 4.5 in unmittelbarer Nähe eines Gehweges, wo sie auch den Asphalt hebt. Sie hat bei einem Stammumfang von 339 cm eine Baumhöhe von 30 m und einen Kronendurchmesser von ca. 20 m. Auffallend sind der hohe Totastanteil sowie Rindenschäden. Laut Baumkataster weist der Baum Pilzbefall durch *Pholiota* und *Kolybia* auf.

Vorgeschlagene Maßnahmen zur Erhaltung des Baumes

Vordringlich ist das Totholz (abgestorbene Äste) aus der Krone zu entfernen und der Baum nach jedem Sturm bzw. halbjährlich zu kontrollieren. Kronenpflegemaßnahmen sollten behutsam vorgenommen werden und zum Ziel haben, das „Windsegel“ auf gleichem Niveau zu halten.

Gießgänge während Trockenperioden könnten den Baum stärken und die Totholzbildung verringern.

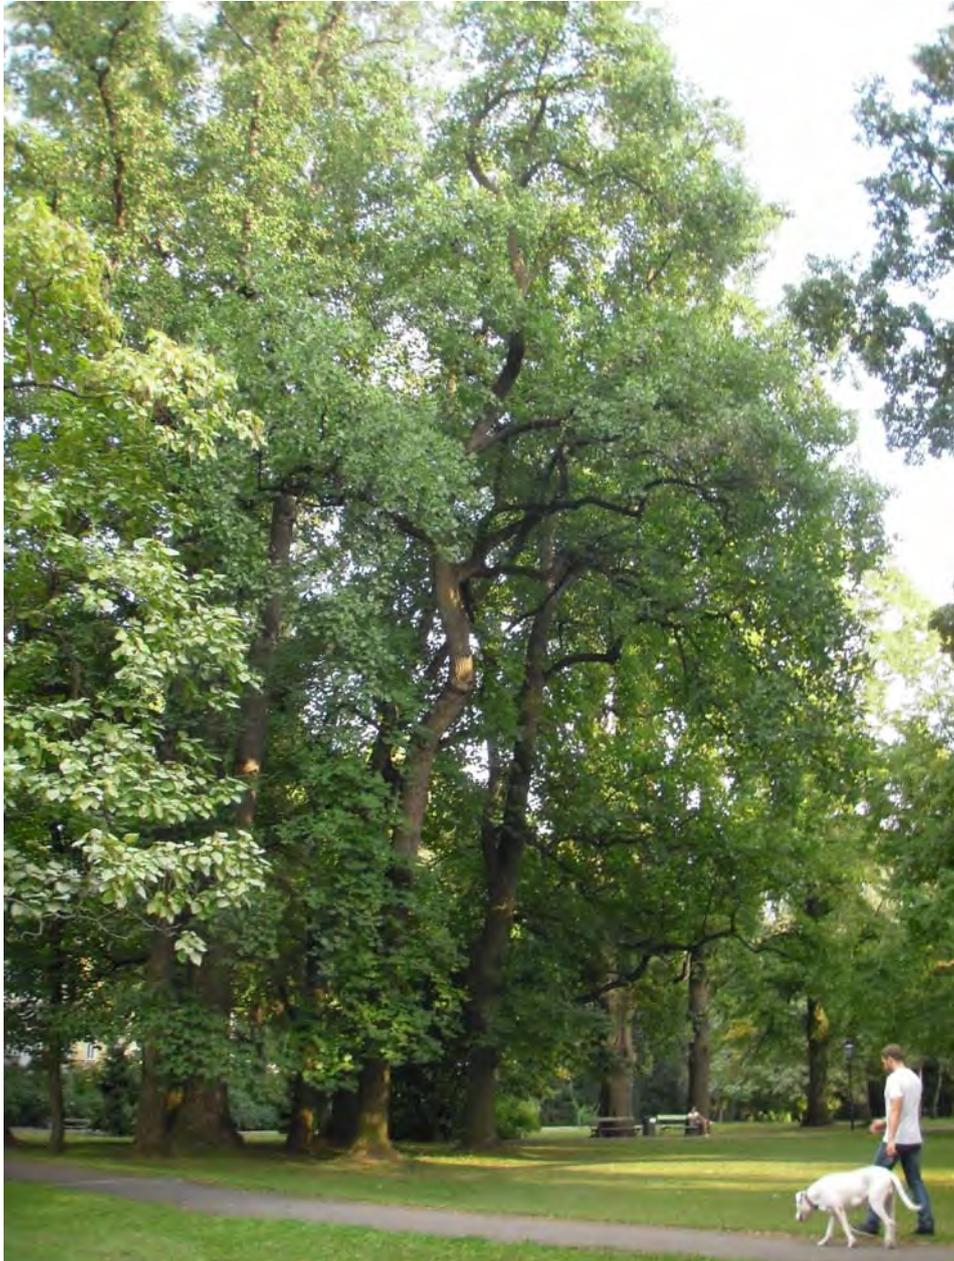
Die Liriodendrongruppe im Bereich der Teilfläche 4.7 besteht aus insgesamt sieben Tulpenbäumen. Der Vitalitäts- und Gesundheitszustand ist als „gut“ bis „mittel“ zu bezeichnen. Die Gruppe zeigt keine besonderen Schadenssymptome.

Abbildung oben: Liriodendrongruppe in der Teilfläche 4.7

Da ein sehr dichter Kronenschluss gegeben ist, der teilweise zu Bedrängnis bzw. Konkurrenz um Licht führt, sollten Baumpflegemaßnahmen durchgeführt werden, die zur Verbesserung der Situation führen. Zusätzliche Gießgänge während länger anhaltender Trockenphasen könnten zur Besserung der Situation beitragen.

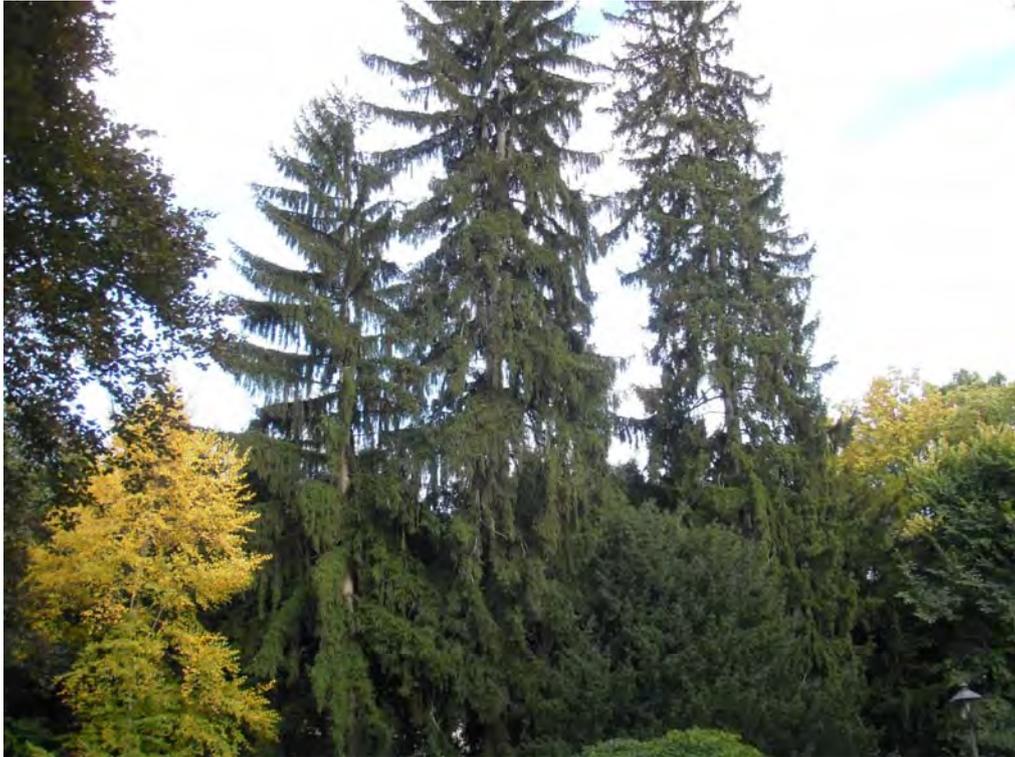
Die Koniferengruppe im Bereich der Teilfläche 5.16 besteht größtenteils aus *Taxus baccata* sowie drei alten *Picea abies*. Der Vitalitäts- und Gesundheitszustand der zahlreichen Eiben ist als „sehr gut“ bis „gut“ zu bezeichnen, der der älteren Fichten als „gut“ bis „mittel“.

Die Koniferengruppe macht einen geschlossenen stabilen Eindruck. Derzeit sind keine größeren Probleme erkennbar, obgleich natürlich die Fichten vorzeitig durch Sturm oder Borkenkäfer ausfallen könnten.

Abbildung oben: Bis zu 35 m hohen Altfichten in der Koniferengruppe 5.16, die im Unterwuchs von Eiben ergänzt werden

Derzeit sind keine Maßnahmen zur Erhaltung der Koniferengruppe notwendig. Es sollte jedoch verstärkt Augenmerk auf einen etwaigen Borkenkäferbefall gerichtet werden, um so ein Übergreifen auf gesunde Fichten zu verhindern.

Durch die „Dichte“ der Koniferengruppe ist eine Unterpflanzung mit später dominanten Einzelgehölzen gegenwärtig auch nicht möglich.

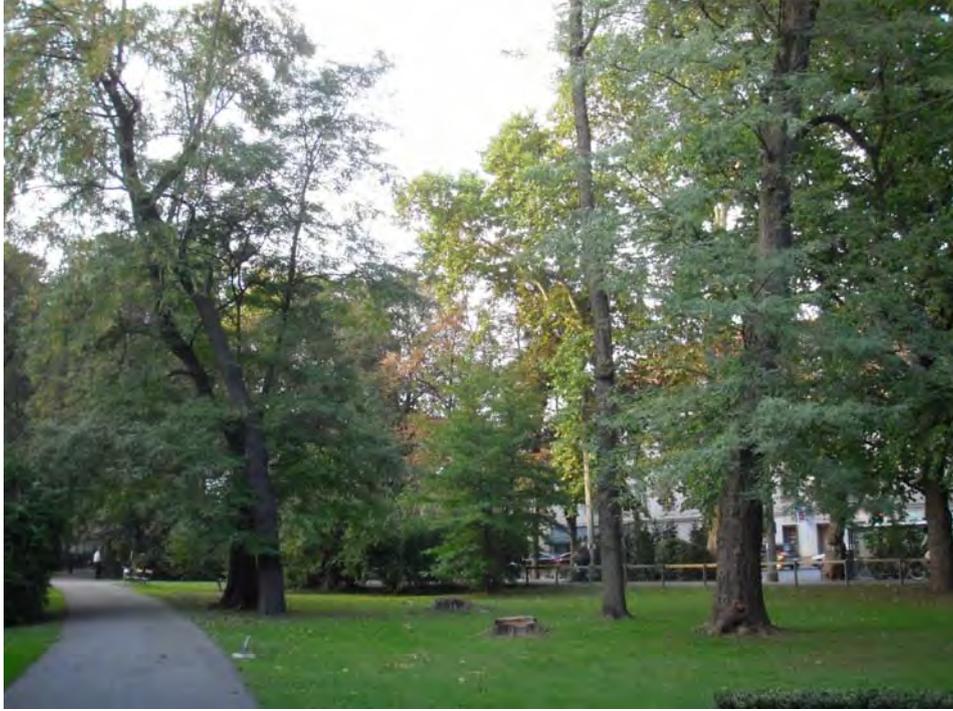
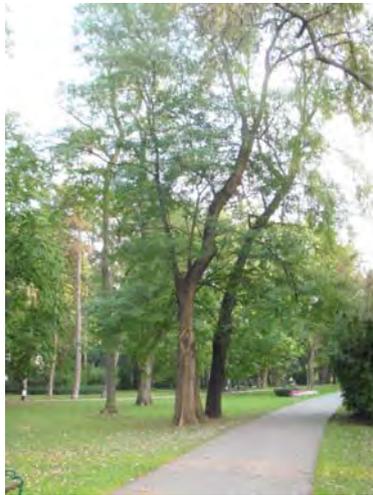
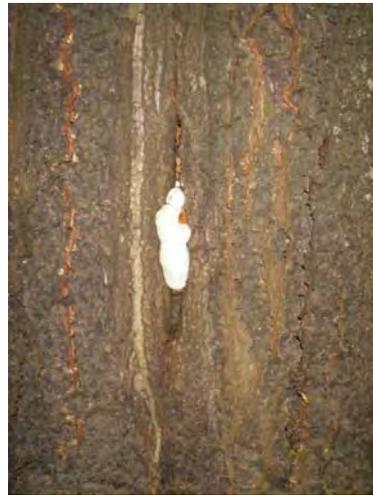
Die Gleditsiengruppe in der Teilfläche 5.17 ist praktisch in „Auflösung“ begriffen. Von ursprünglich 8 – 9 Gleditsien sind nur mehr fünf vorhanden, wovon drei aufgrund von Hohlraumbildung und intensiven Pilzbefall umgehend gerodet werden müssen.

Abbildung oben: Gleditsiengruppe in der Teilfläche 5.17 mit Pilzbefall

Die Baumgruppe ist nicht mehr zu erhalten. Es ist kurzfristig auch mit dem Verlust der letzten beiden Gleditsien zu rechnen. Aus diesem Grund wäre eine gänzliche Neupflanzung vordringlich notwendig. Um den Naturschutzgedanken Folge zu leisten, könnten Baumreste als Biotopholz auf der Fläche belassen werden.

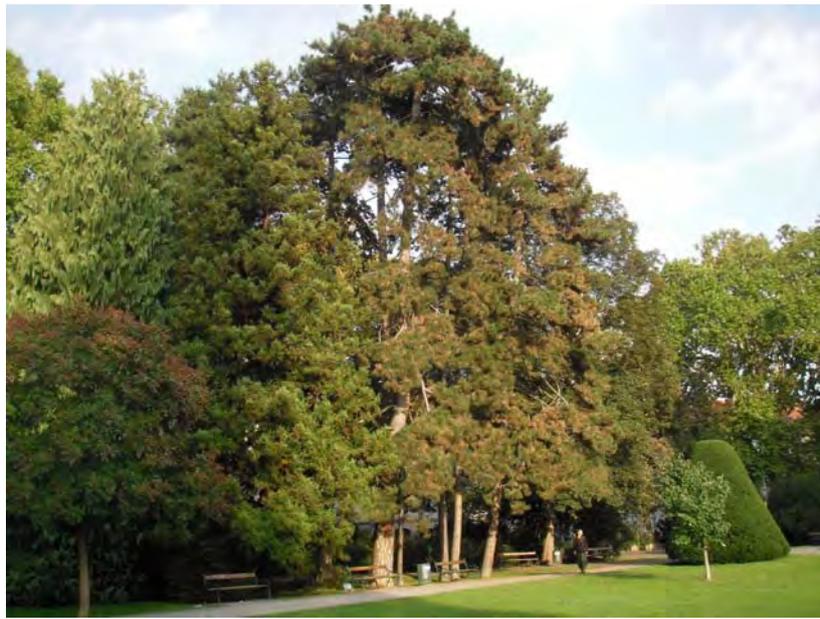
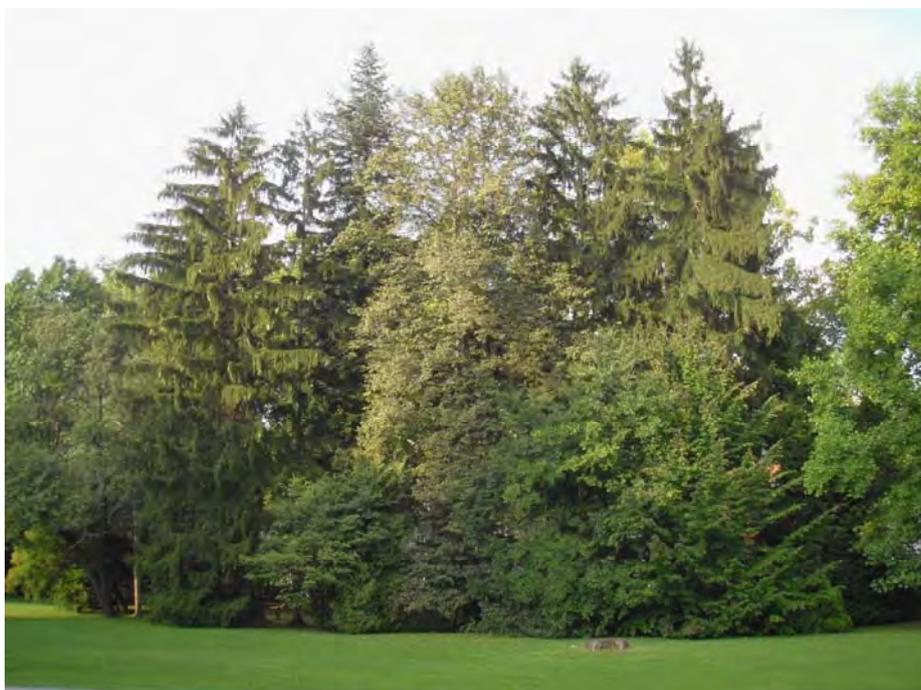
Die Koniferengruppe im Bereich der Teilfläche 5.3 setzt sich aus rund 50 verschiedenen Nadelgehölzen zusammen, wobei im südlichen Teil *Pinus nigra* dominiert, im nördlichen Teil die *Picea abies*. An weiteren Nadelgehölzen sind *Thuja occidentalis*, *Taxus baccata*, *Chamaecyparis lawsoniana*, *Ch. pisifera*, *Ch. notkatensis*, *Abies alba*, *A. balsamea*, *Larix decidua* und *Cryptomeria japonica* vertreten. Einzelne Laubgehölze runden die Koniferengruppe ab. Der südliche Schwarzföhren dominierte Teil ist älter, der restliche Teil jung bis mittel alt. Generell ist der Vitalitäts- und Gesundheitszustand als „gut“ zu bezeichnen, was wohl auch mit dem Durchschnittsalter der Gruppe zusammenhängen dürfte. Im von Fichten dominierten Nordteil ist durch Ausfall einiger Fichten eine größere Freifläche entstanden.

Abbildung oben: Schwarzföhren dominierter Südteil der Koniferengruppe  
Abbildung unten: Fichten dominierter Nordteil der Koniferengruppe

Auf Grund des guten Allgemeinzustandes sind praktisch keine Maßnahmen notwendig. Die Braunfärbung der Nadeln bei den Schwarzföhren ist in erster Linie „witterungsbedingt“, wobei sekundäre Nadelpilze und vermutlich auch Knospentriebwickler das „Schadbild“ verursacht haben. Bei Änderung der klimatischen Bedingungen müssten sich die Nadelverfärbungen zurück bilden bzw. durch den Neuaustrieb sich die Situation verbessern.

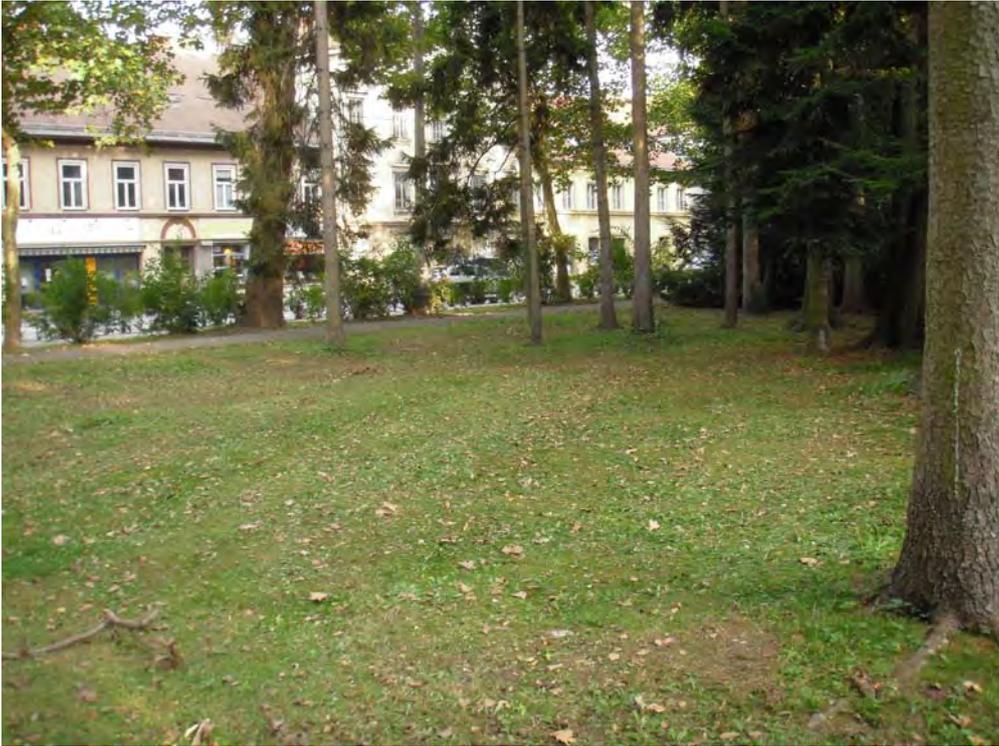
Abbildung oben: Größere Freifläche in der Fichten dominierten Teilfläche

Die im von Fichten dominierten Teil entstandene Freifläche sollte mit jungen Bäumen „unterbaut“ werden, um so der Auflösung entgegen zu wirken. Da die Fichten das „schwächste Bestandesglied“ sind, wird die Verwendung anderer Baumarten für den Unterbau vorgeschlagen. Hierfür wären Eiben, Tannen und Scheinzypressen geeignet.
