# STADTPARK GRAZ PARKPFLEGEWERK 2012

Anhang 2: Stellungnahmen Baumgutachten

Dr. DI Christian Tomiczek

# PARKPFLEGEWERK 2012 FÜR DEN STADTPARK GRAZ

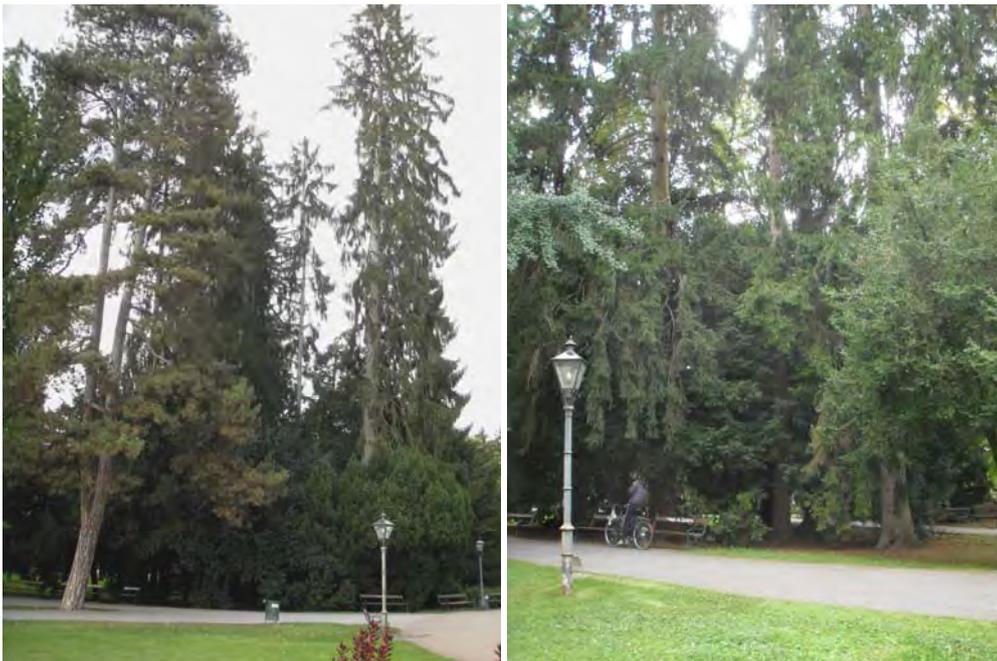
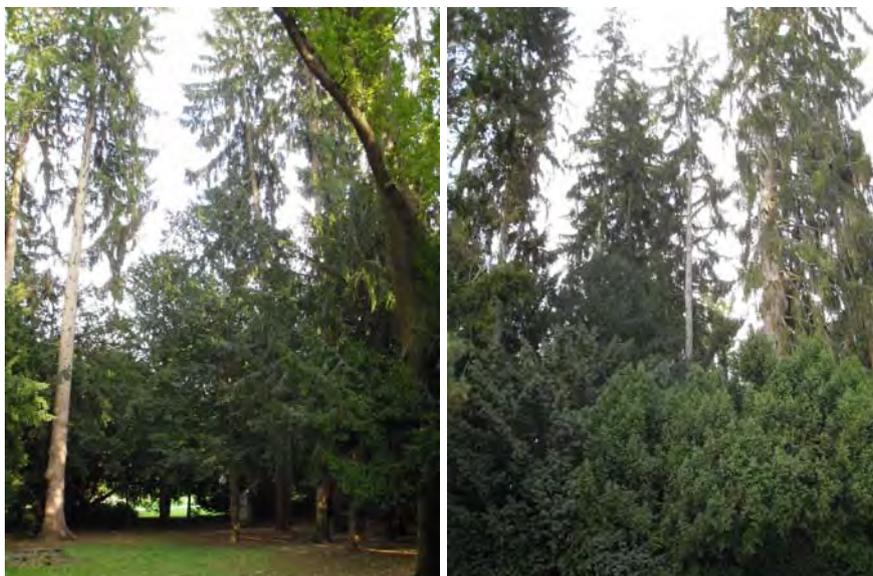
Die Koniferengruppe im Bereich der Teilfläche 5.5 ist durchschnittlich älter als die Koniferengruppe 5.3 und besteht größtenteils aus *Taxus baccata* sowie zu einem geringeren Teil aus alten *Picea abies*. An weiteren Nadelgehölzen sind zwei *Abies alba* sowie eine sehr schöne *Tsuga canadensis* vertreten. Einzelne Laubgehölze runden die Koniferengruppe ab. Der Vitalitäts- und Gesundheitszustand der zahlreichen Eiben ist als „sehr gut“ bis „gut“ zu bezeichnen, der der älteren Fichten als „deutlich schlechter“. Durch Ausfall von Fichten ist auch hier im südlichen Teil eine Freifläche entstanden. Die älteren Fichten dürften ihre physiologische Altersgrenze erreicht haben. Auf Grund ihrer Sturm- und Borkenkäferanfälligkeit wird mit einem kurz- bis mittelfristigen (5 – 15 Jahre) Ersatz der Fichten zu rechnen sein.

Abbildung oben und unten: Bis zu 35 m hohe Altfichten in der Koniferengruppe 5.5, die im Unterwuchs von Eiben ergänzt werden

Da mit dem frühzeitigen Ausfall der alten Fichten gerechnet werden muss, sollte rechtzeitig mit dem Neuaufbau der Koniferengruppe begonnen werden. Hier stellt sich generell die Frage, inwieweit der Aufbau der ursprünglichen Zusammensetzung entsprechen soll. Durch die zu erwartende Klimaänderung und Zunahme der Sturmhäufigkeit und Windgeschwindigkeiten wird die Baumart *Picea abies* zunehmend in Probleme geraten.

Es wäre daher durchaus zu überlegen, diese Baumart durch andere, weniger anfällige zu ersetzen. Hierfür würde sich die Douglasie *Pseudotsuga menziessii*, aber auch *Tsuga canadensis* und *Sequoiadendron giganteum* anbieten.

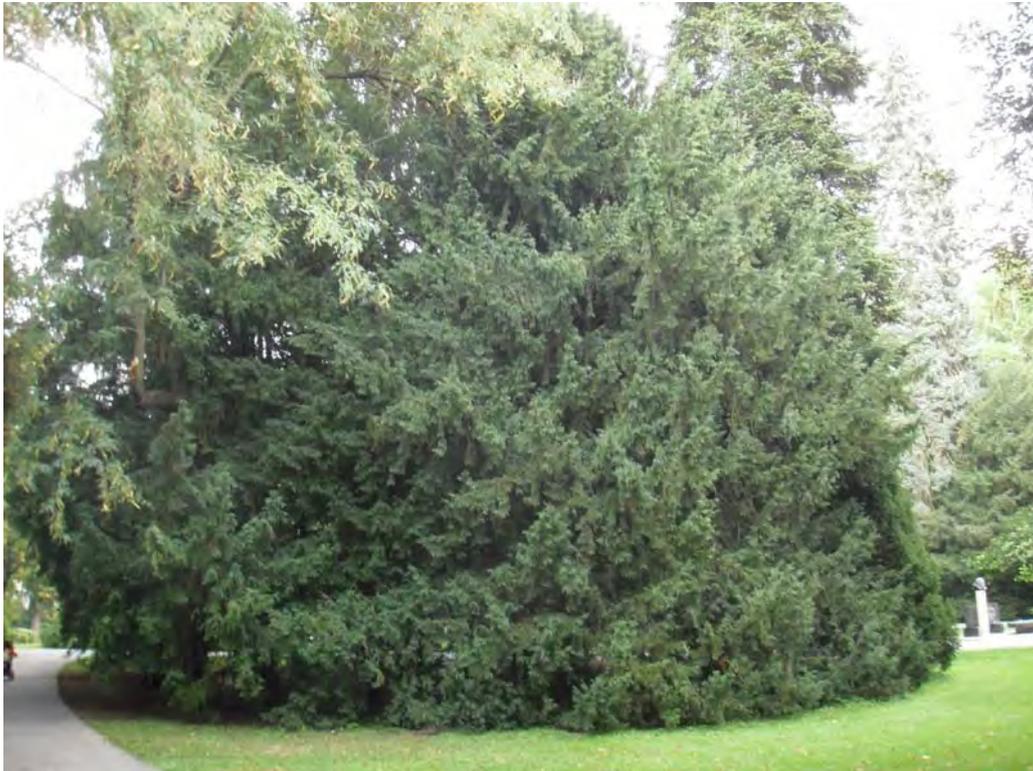
Abbildung oben: Dichter Eibenmantel im Nordteil der Fläche 5.5

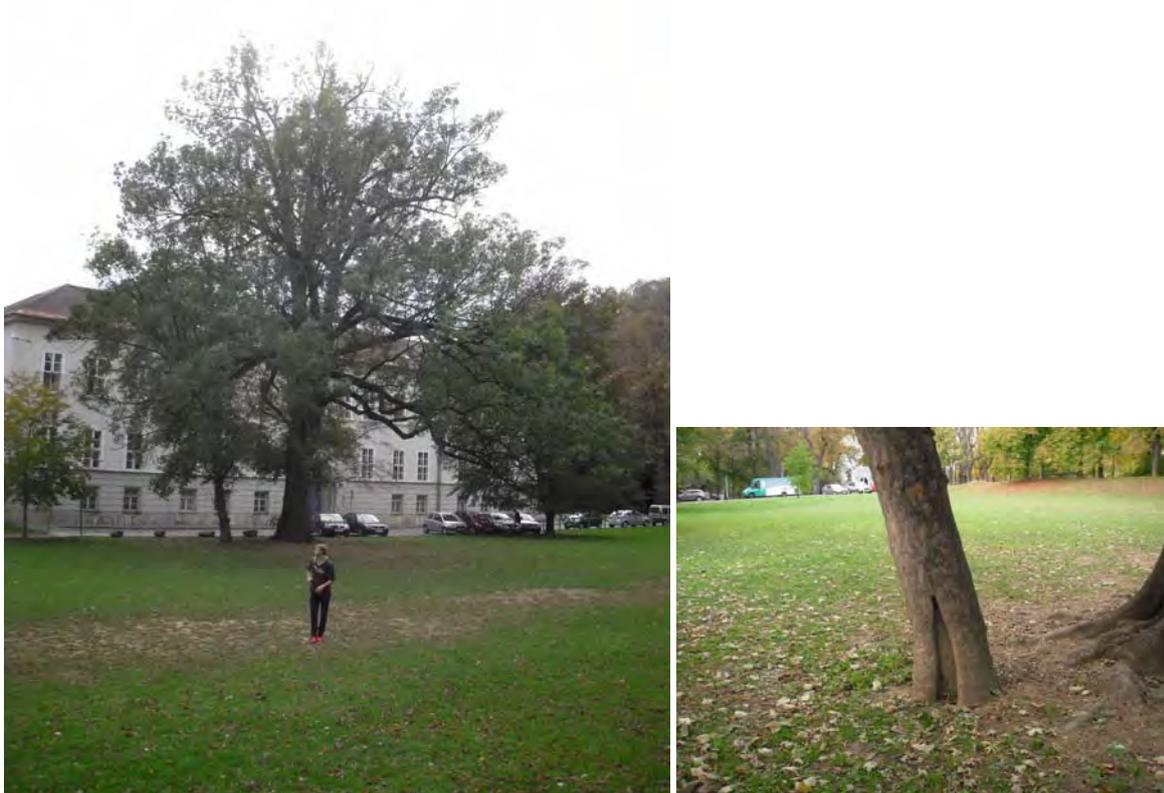
***Fraxinus excelsior* (EhbNr. 2345)**

Die Esche steht in der Teilfläche 7.3 in der Nähe der Polizeidirektion. Sie hat bei einem Stammumfang von rd. 450 cm eine Baumhöhe von nahezu 30 m und einen Kronendurchmesser von ca. 30 m. Die Esche hat einen sehr hohen Totastanteil, der auf das „Eschentriebsterben“ zurückzuführen ist. Durch die Sporen des „Weißen Stengelbecherlings“, einem Schlauchpilz, der sich an Blattspindeln abgefallener Blätter bildet, werden im Frühjahr neue Blätter infiziert. Der Pilz kann anschließend auch Holzgewebe durchwuchern und so zu einem Absterben von Trieben und Ästen führen. Zusätzlich hat die Esche Befall durch den Holz zerstörenden Pilz *Pholiota squarrosa* im Stammfußbereich. Zwei im Kronenraum stehende *Acer* wachsen in die Krone der Esche ein und bedrängen diese.

Vorgeschlagene Maßnahmen zur Erhaltung des Baumes

Vordringlich ist das Totholz (abgestorbene Äste) aus der Krone zu entfernen. Da die Sporenbildung im Bereich der abgeworfenen Blätter stattfindet, wird als Hygienemaßnahme die vollständige Entfernung des abgeworfenen Laubes empfohlen. Dies gilt für alle Eschen im Bereich der Stadt Graz. Nur so kann die Neuinfektion verringert werden. Der Bergahorn mit der EhbNr. 2344 wächst in die Krone der Esche ein und bedrängt diese. Da der Ahorn Schrägstand und eine große Höhlung im Stammfuß aufweist, scheint dessen Rodung sinnvoll.

Weiters könnten zusätzliche Gießgänge während Trockenperioden den Baum stärken und die Totholzbildung verringern.

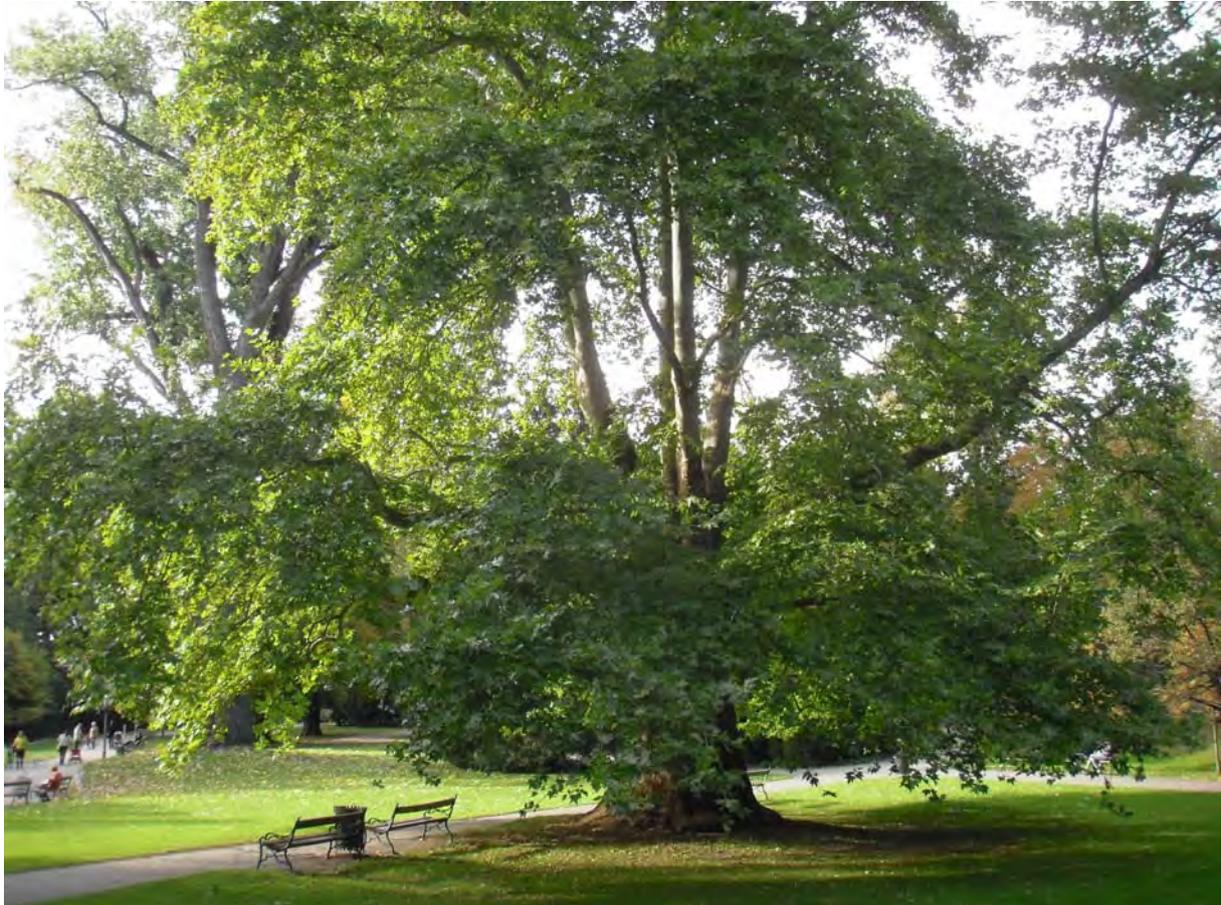
***Platanus acerifolia* (EhbNr. 1554)**

Die Platane steht in der Teilfläche 9.10 in der Nähe des Schanzgrabens. Sie hat bei einem Stammumfang von rd. 742 cm eine Baumhöhe von 30 m und einen Kronendurchmesser von ca. 22 m. Sie hat praktisch keine Schäden und kaum Schadenssymptome.

Vorgeschlagene Maßnahmen zur Erhaltung des Baumes

Die wenigen toten Äste sollten aus der Krone entnommen werden. Weitere Maßnahmen erscheinen überflüssig.

Weiters könnten zusätzliche Gießgänge während Trockenperioden die Totholzbildung verringern und die Baumvitalität steigern.

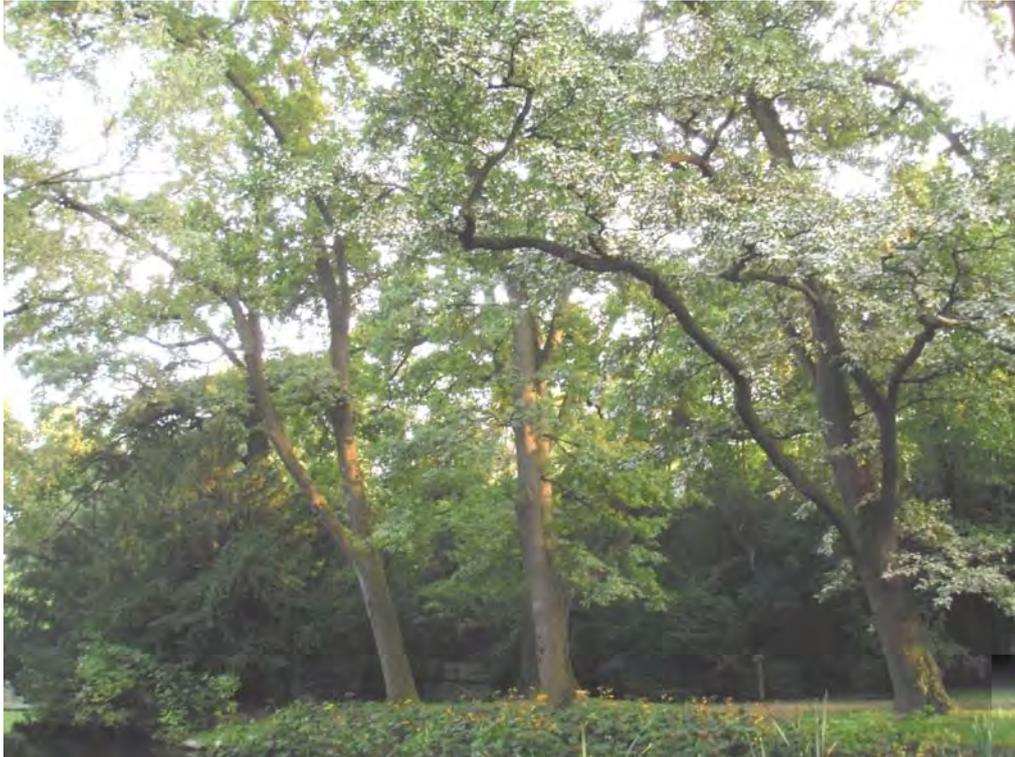
Die Eichengruppe mit Eibe im Bereich der Teilfläche 9.5 besteht aus insgesamt sieben *Quercus robur*, zwei *Magnolia x soulangiana* sowie drei *Taxus baccata*. Der Vitalitäts- und Gesundheitszustand der Eichen ist als „schlecht“ zu bezeichnen. Drei Eichen weisen Befall durch Holz zerstörende Pilze auf, zwei sind zu roden. Durch den hohen Totastanteil ist anzunehmen, dass auch die restlichen Eichen im Wurzelbereich schwer geschädigt sind. Die Eichengruppe ist „in Auflösung“ begriffen.

Abbildung oben: Eichengruppe 9.5 mit Eiben und Magnolien

Zur Herstellung der Verkehrssicherheit sind zwei Eichen mit Pilzbefall (EhbNr. 1582 und 1585) zu roden. Bei den restlichen Eichen ist das Totholz aus den Baumkronen zu entfernen. Die restlichen Eichen sollten möglichst lange mit Baumpflegemaßnahmen erhalten werden. Stellt sich auch hier heraus, dass Pilzbefall im Wurzelsystem vorliegt, könnte dieser Rest der Baumgruppe als „Biotopgehölz“ auf der Fläche unter Berücksichtigung der Verkehrssicherheit erhalten werden.

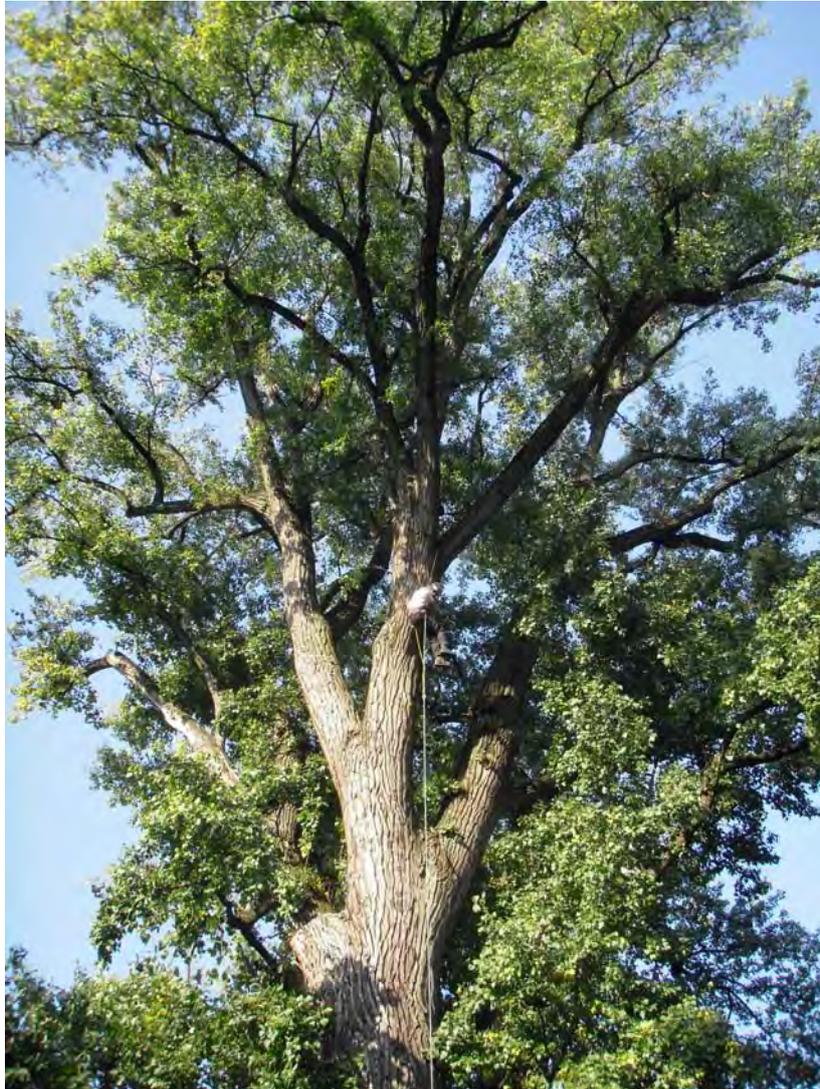
***Populus alba* (EhbNr. 1498)**

Die Pappel steht in der Teilfläche 9.9 in der Nähe des Schanzgrabens. Sie hat bei einem Stammumfang von rd. 730 cm eine Baumhöhe von nahezu 35 m und einen Kronendurchmesser von ca. 35 m. Ursprünglich war der Baum nahezu 46 m hoch, wurde aber auf Grund der Schadenssymptome und eines Grünastbruches eingekürzt. Die *Populus alba* ist im Stamminneren hohl. Auch die Haltewurzeln weisen Höhlungen auf. Ein im September 2011 durchgeführter Zugversuch ergab noch ausreichende Stand- und Bruchsicherheit.

Vorgeschlagene Maßnahmen zur Erhaltung des Baumes

Vordringlich ist das Totholz (abgestorbene Äste) aus der Krone zu entfernen. Der Zugversuch zeigte, dass innerhalb von 5 – 10 Jahren mit dem Ersatz des Baumes zu rechnen sein wird. Bis zu diesem Zeitpunkt ist die Pappel nach jedem Sturm sowie halbjährlich zu überprüfen. Zugversuche sollten im Abstand von 1 – 2 Jahren wiederholt werden.

Weiters könnten zusätzliche Gießgänge während Trockenperioden den Baum stärken und die Totholzbildung verringern.
