Gebäudeinspektion mit Thermografie

Endbericht Projektphase I

Landesenergieverein Steiermark und Grazer Energieagentur Ges.m.b.H.

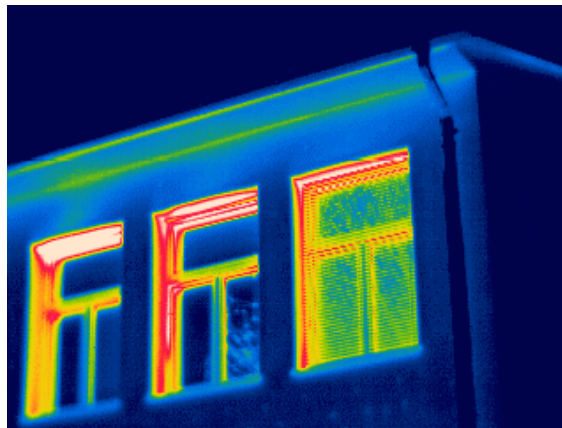
- **Undichte Fenster und Fensteranschlüsse (erkennbar an ungleichmäßigen auslaufenden wärmeren Temperaturbereichen):**

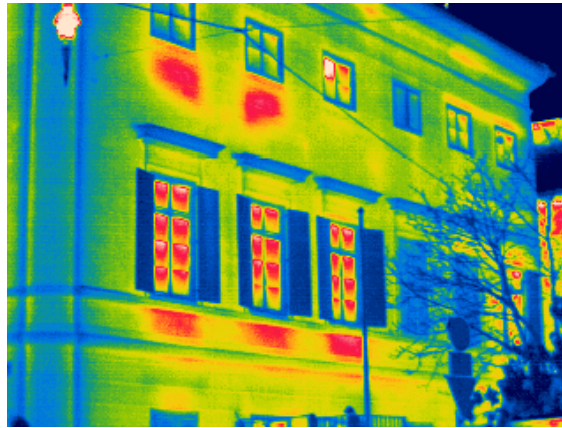
- Ungedämmte Heizkörpernischen und schlechte thermische Qualität des Mauerwerks

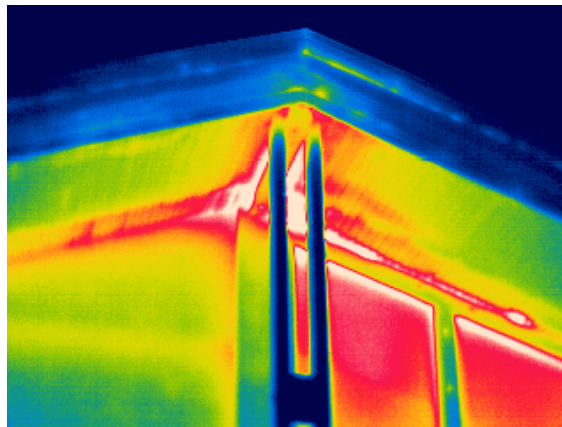
- Undichte Konstruktionen (insbesondere im Dachbereich, sowohl Massiv- als auch Leichtbauweisen)

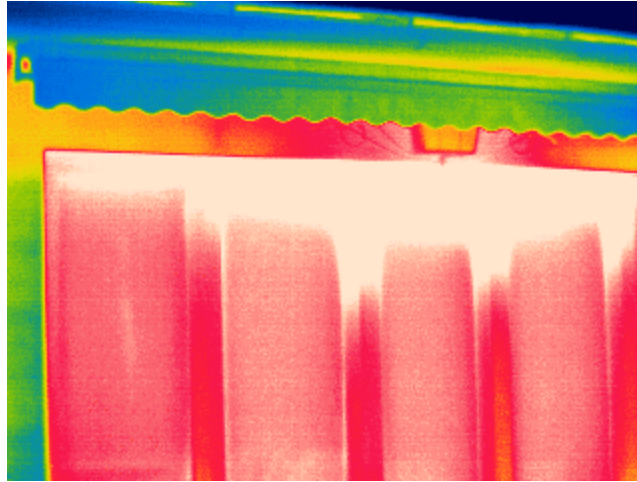
➤ **Wärmequellen außen**

Mögliche Fehlinterpretation: Das Fensterelement weist im oberen Bereich starke Wärmeverluste auf (insbesondere im mittleren Teil), die wahrscheinlich von Undichtheiten verursacht werden. **Falsch!! Richtig ist:** Die Leuchte (mit Glühlampe) oberhalb des Fensters (unter der Markise teilweise sichtbar) war vor den Aufnahmen eine Zeit lang eingeschaltet (bei den Aufnahmen selbst war die Lampe ausgeschaltet – die Wärmequelle war nicht unmittelbar erkennbar).

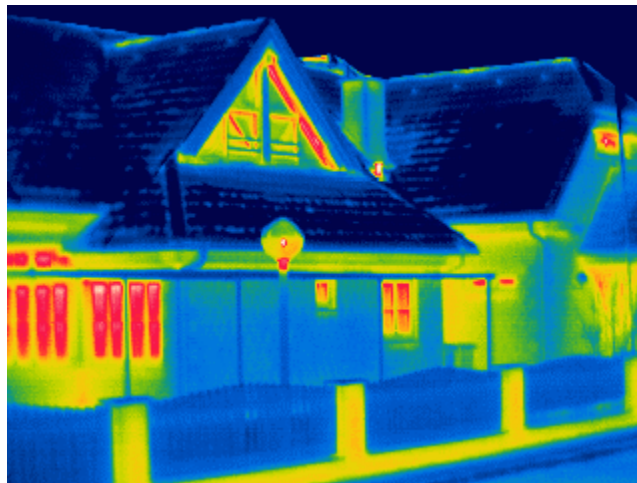
➤ **Störender Sonneneinfluss**

Mögliche Fehlinterpretation: Unter dem Gartenzaun verläuft eine Heizleitung mit starken Wärmeverlusten. **Falsch!! Richtig ist:** Trotz Aufnahmen in den Nachtstunden (2:00 Uhr nachts) ist durch starke Sonneneinstrahlung in den Abendstunden (Ende Februar) ein Einfluss erkennbar. Der Gartenzaun speichert die Wärme der Sonne und ist wärmer als die Umgebung – ein ähnlicher Einfluss ist auf der Gebäudeoberfläche zu erwarten und dementsprechend bei der Auswertung zu berücksichtigen.

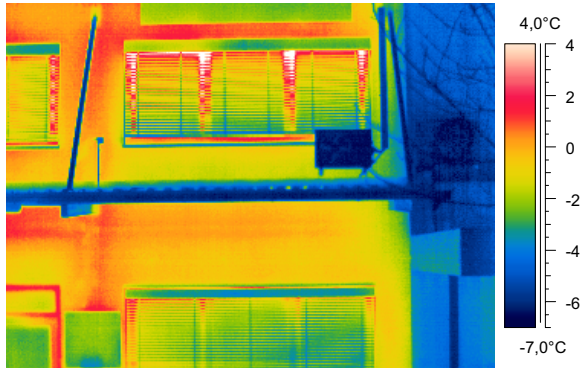
Die Wände weisen durchwegs eine schlechte thermische Qualität auf. Die Oberflächentemperatur beträgt bei den Fensterrahmen (Metall ohne thermische Trennung, teilweise auch undicht) sogar bis zu $+8,0^{\circ}\text{C}$ bei -7°C Außentemperatur!

Wärmebrücken im Bereich des gesamten Mauerwerks sichtbar (Stahlbetonkonstruktion - Innendämmung unzureichend). Hohe Wärmeverluste über die Fensterrahmen und deutlich sichtbare Luftundichtheiten (helle Bereiche bei den Fensterrahmen).

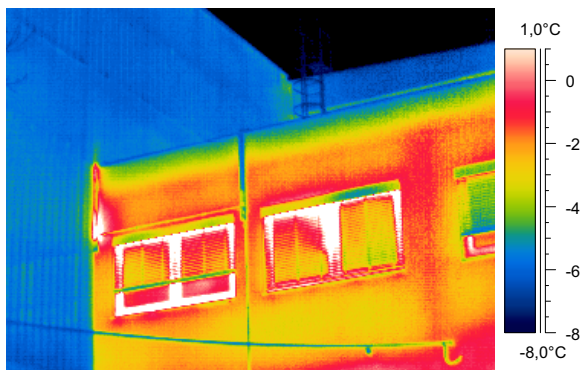
Wärmebrücke beim Anschluss an die Anlieferungshalle (links neben Fenster). Stark undichte Fenster und Metallfensterrahmen ohne thermische Trennung.

Hohe Wärmeverluste beim Büroanbau (Container) vor allem über die Fenster (teilweise stark undicht) - insbesondere über die Rahmen. Die hohen Außentemperaturen im Bereich der Fensterrahmen lässt weiters auf eine hohe Innentemperatur schließen. Die Wände der Container haben eine mäßige bis schlechte thermische Qualität, weiters sind Luftundichtheiten im Bereich von Stößen zu erkennen.

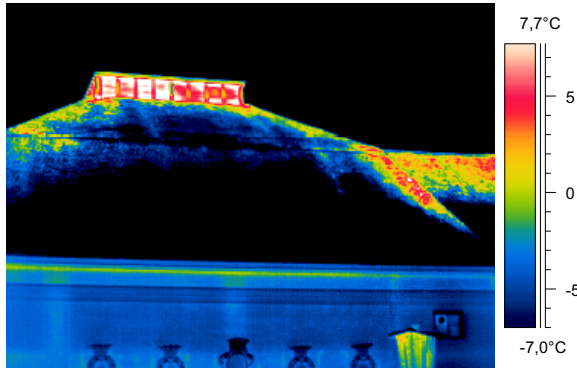
Durch den Dachbereich gelangen große Mengen an warmer Luft nach außen und es treten dadurch hohe Wärmeverluste auf - verursacht durch wahrscheinlich große Öffnungen/Luftundichtheiten in der obersten Geschossdecke (Bühnenbereich).

Die Heizkörper sind durch die Wandkonstruktion thermisch sichtbar - ein Zeichen für schlechte thermische Qualität der Wände und hohe Heizkörpertemperaturen.

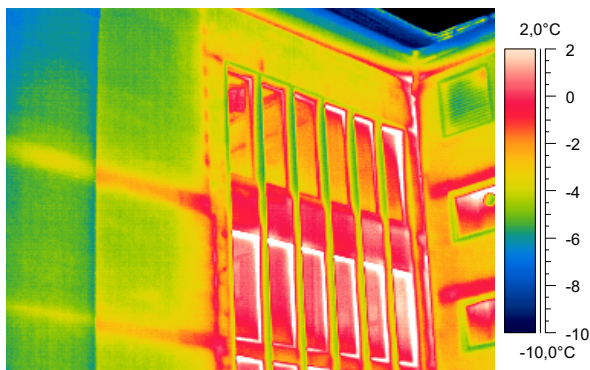
Sehr schlechte thermische Qualität der Wände und vor allem der Fenster im Hofbereich (Baujahr 1965). Im ganzen Wandbereich sind Wärmebrücken erkennbar (Geschossdecken aus Stahlbeton, Fensterstürze etc.). Hohe Wärmeverluste über die Fensterrahmen.

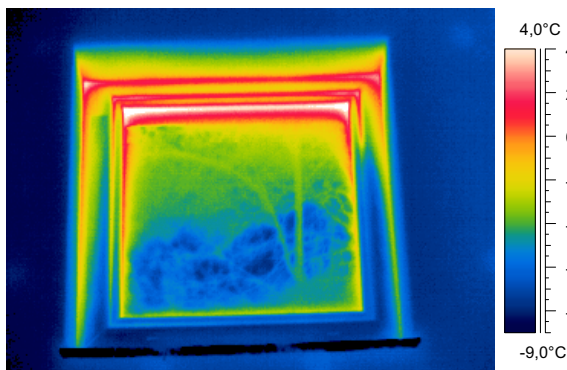
Geringfügig höhere Wärmeverluste am Übergang zwischen Rahmen und Fensterleibung. Die Ursache ist unklar, eine Möglichkeit sind geringe Undichtheiten beim Fenstereinbau.

Niedrige Mauertemperaturen weisen auf eine korrekt ausgeführte Dämmung hin. Wärmeverluste teilweise durch gekippte Fenster. Die Balkonplatten sind im Vergleich zum gedämmten Mauerwerk als Wärmebrücken erkennbar.

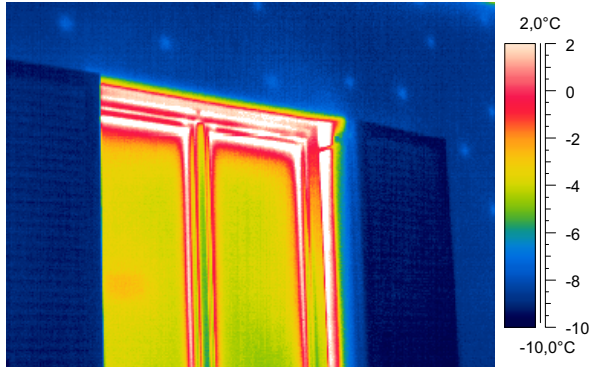
Deutliche thermische Mängel im Bereich Fensterleibung (ohne Dämmung ausgeführt) und Fensterrahmen (undicht?). Im Vergleich zur Außenmauer deutlich höherer Wärmeverlust (Gefahr von Schimmelbildung innen).

Wärmebrücke im Bereich Terrassenstiege und Kellerfenster.

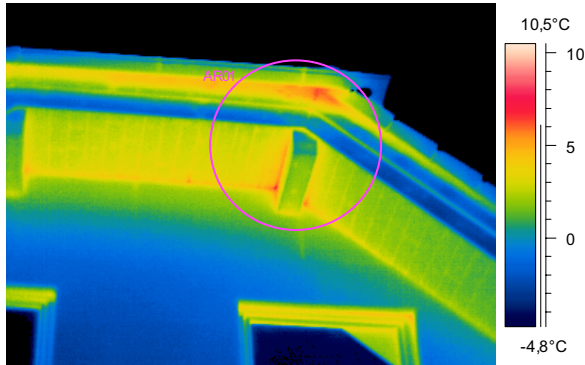
Im Bereich der Pfette sind deutlich höhere Temperaturen erkennbar. Ursache dafür kann mangelhafte Dämmung der Spitzbo-dendecke und/oder der Dachschrägen sein.

Im Bereich der Kelleraußenwand (dahinter befindet sich der noch ungedämmte Puffer-speicher der Hackschnitzelheizung) kommt es zu deutlichen Wärmeverlusten.

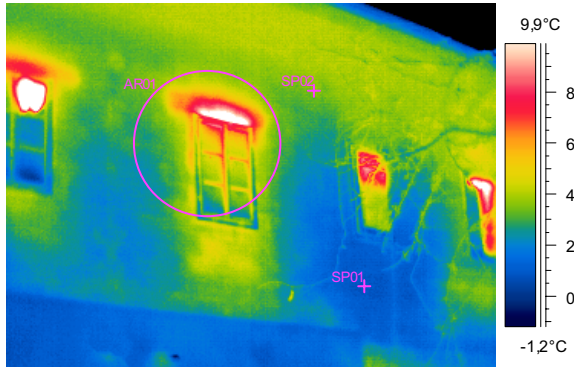
Erhöhte Wärmeverluste im Bereich der Fensterüberlagen und aufgrund von Undichtigkeiten der Fenster.

Die wärmeren Bereiche unter den Fenstern sind durch die dahinter befindlichen Heizkörper bedingt und lassen aufgrund der Temperaturunterschiede auf relativ schlechte Wärmedämmung der Wand schließen.

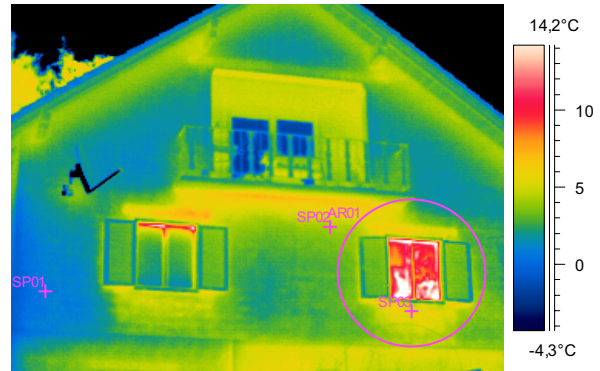
Schlecht gedämmte Wände mit deutlich erkennbaren Schwachstellen
(Temperaturunterschied zwischen den beiden Flügeln eines Fensters über 5°C!)

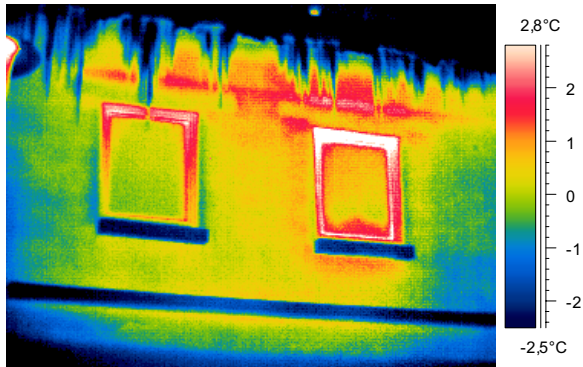
Der Deckenrost und Fensterüberlager sind deutliche Schwachstellen.

Eiszapfen sind auch ein Zeichen für mangelnde Dämmung der obersten Geschosdecke.

Im Bereich der Zwischendecke bzw. bei Heizkörpern und Heizungsleitungen in der Wand zeigt sich die schlechte thermische Qualität der Außenwand durch signifikant höhere Temperaturen.

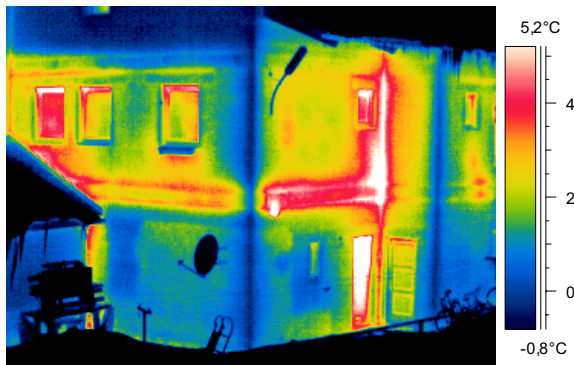
Beim Wandanschluss des Stiegenhauses ist eine Wärmebrücke erkennbar, die Zwischendecken und die Heizungsinstallation bewirken höhere Oberflächentemperaturen an der Außenwand.

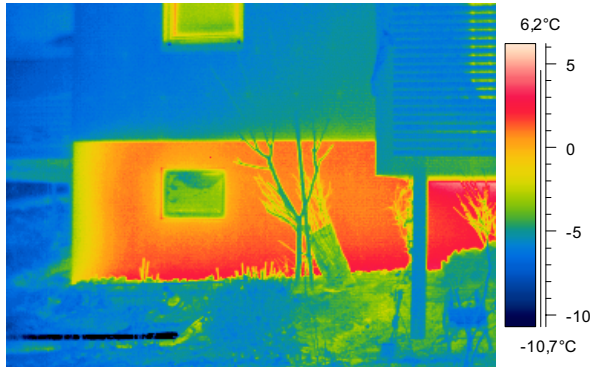
Deutlich größere Wärmeverluste über die Kellerwand als über die Wohnraumwände; mögl. Ursache: unzureichende Dämmung der Heizungsinstallation im Keller und/oder schwache Wärmedämmung der Kellerdecke.

Starke Wärmeverluste im Bereich des Übergangs zwischen Mauerwerk und Holzwand bzw. in der Riegelkonstruktion. Ursache sind wahrscheinlich Undichtheiten oder Mängel in der Wärmedämmung der Riegelwand.

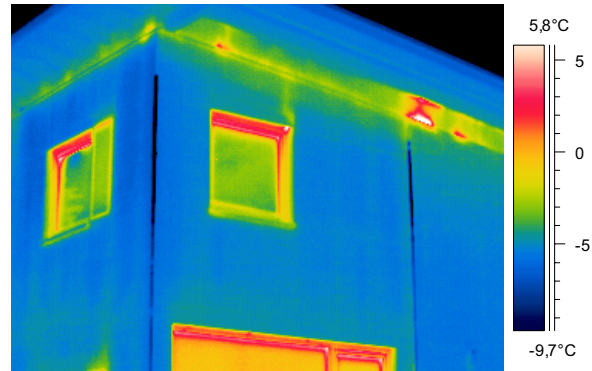
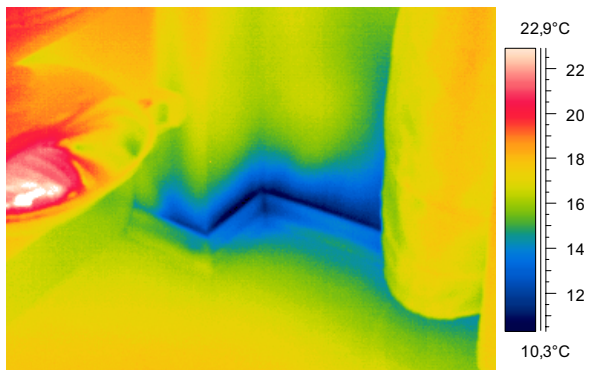
Die Aufnahme wurde während des gleichzeitig durchgeführten Blower-Door-Tests erstellt und weist auf eine Undichtheit im Bereich Boden / Wand hin.

Die Aufnahme (während Blower-Door-Test) zeigt deutlich die Undichtheit des Fensters zwischen Fensterstock und Wand.

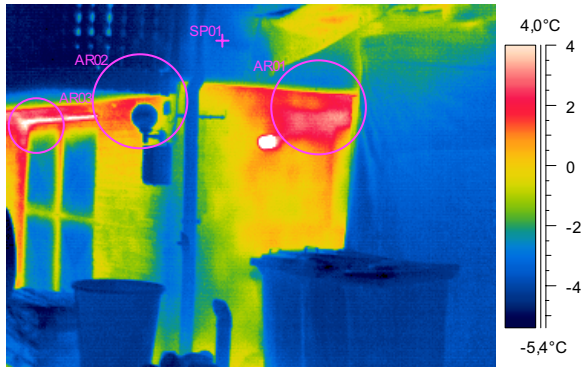
Schwach gedämmte Zwischenwand zur Garage und die Fenster im oberen Bereich zeigen relativ hohe Oberflächentemperaturen, ebenso die Kelleraußenwand insgesamt im Vergleich zum Erdgeschoß.

Die Zwischendecke stellt eine deutliche Wärmebrücke dar, eine Dämmung des Rostbereiches wäre dringend anzuraten.

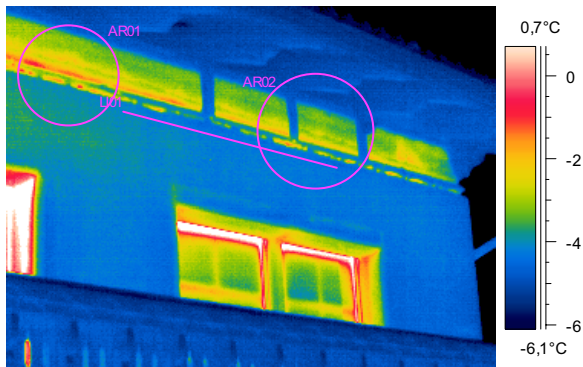
Ungedämmter Kniestockbereich bedingt Wärmeverluste.

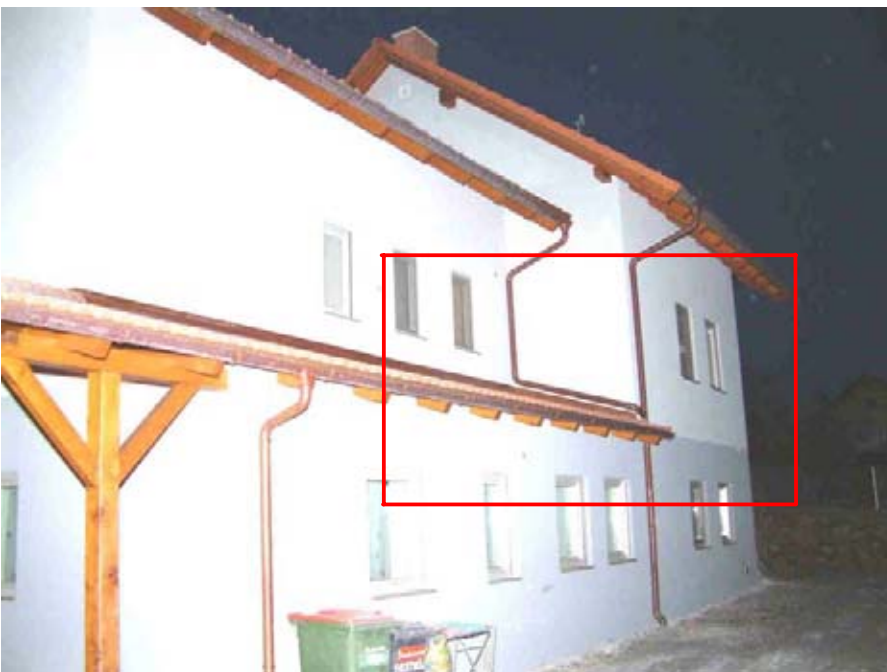
Label	Value
LI01 : max	-3,2°C
LI01 : min	-10,5°C
LI02 : max	-5,3°C
LI02 : min	-12,7°C
LI03 : max	-7,9°C
LI03 : min	-10,3°C
AR01 : max	-2,5°C
AR01 : min	-12,3°C

Wärmeverluste im Bereich der Geschossdecke zwischen den Fensterstürzen.
 Im geschützten Bereich des Rücksprungs (Dachrinne) besonders am oberen Rand leichte Wärmebrücken (Oberflächentemperatur -3,2°C bei -11,4 Außentemperatur). Weiters ist ein undichtes (oder nicht ganz geschlossenes) Fenster im oberen Geschoss erkennbar (AR01).

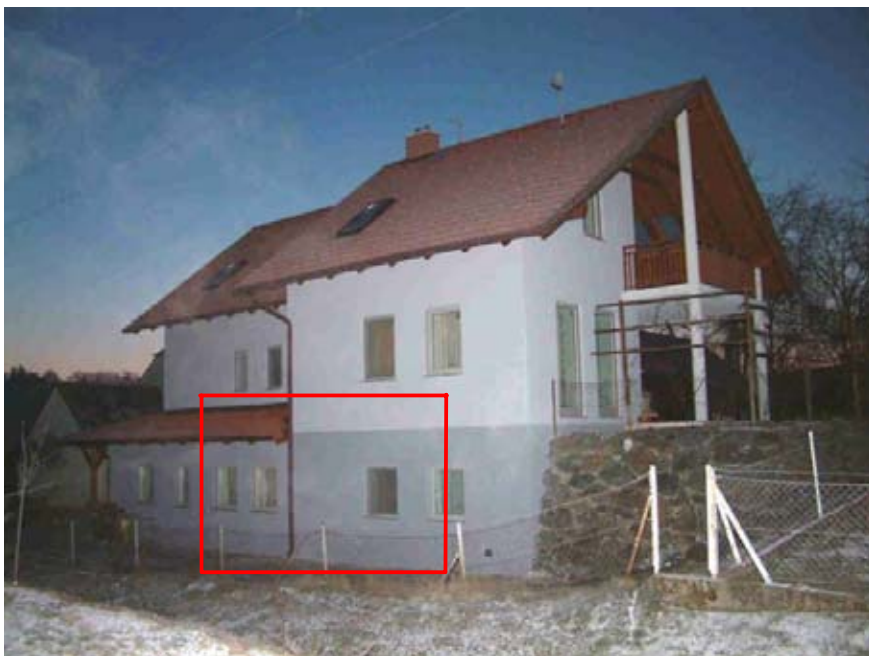
Label	Value
LI01 : max	-5,2°C
LI01 : min	-11,6°C
LI02 : max	-1,5°C
LI02 : min	-12,6°C
LI03 : max	-6,4°C
LI03 : min	-12,1°C
AR01 : max	-5,3°C
AR01 : min	-13,6°C

im Bild sind vereinzelt kleine Wärmebrückenbereiche zu erkennen (LI01, LI03; rechts der Dachrinne Temperatur bis $-5,5^{\circ}\text{C}$ bei rd. $-11,4^{\circ}\text{C}$ Außentemperatur). Das Fenster rechts ist leicht undicht oder nicht ganz geschlossen (Oberflächentemperatur $-1,5^{\circ}\text{C}$). Ansonsten gute thermische Qualität von Mauer und Fenster (inkl. Anschlüsse).

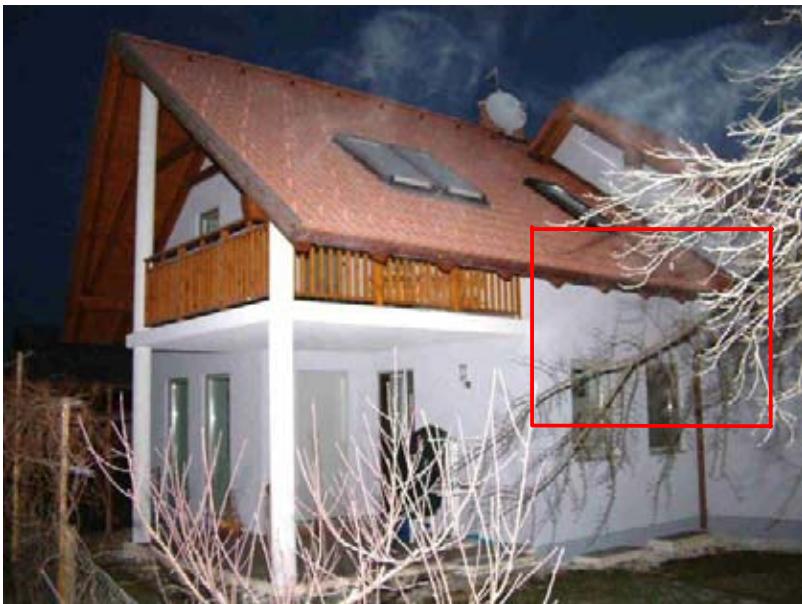
Label	Value
LI01 : max	-0,6°C
LI01 : min	-7,0°C

Wärmebrücke an der Innenkante des Rücksprunges, bei der besonders im Bereich der Geschosdecke etwas höhere Wärmeverluste auftreten (LI01) (auf das Gesamtgebäude gesehen geringe Bedeutung). Temperaturen von bis zu $-0,6^{\circ}\text{C}$ deuten im Vergleich zum ansonsten guten Dämmstandard des Gebäudes auf ungewöhnliche Wärmeverluste hin, möglicherweise wurde hier ein Teil der Deckenrost-Dämmung vergessen.

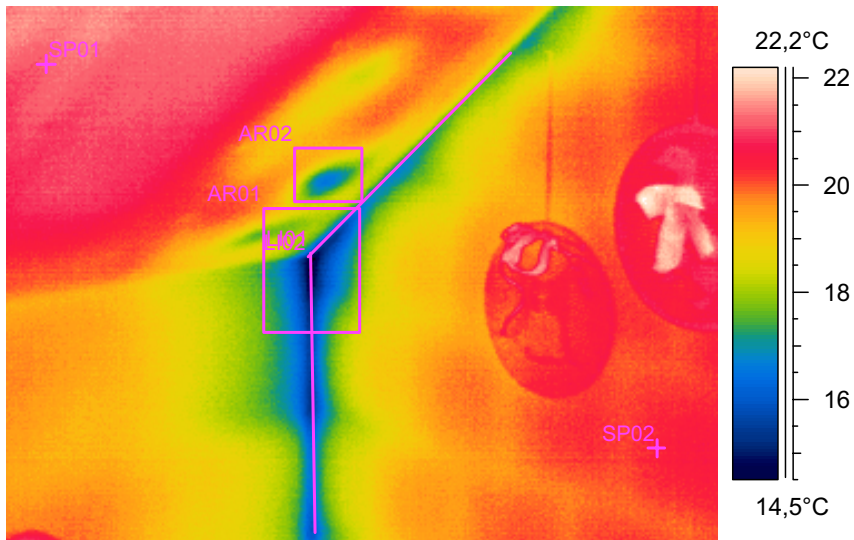
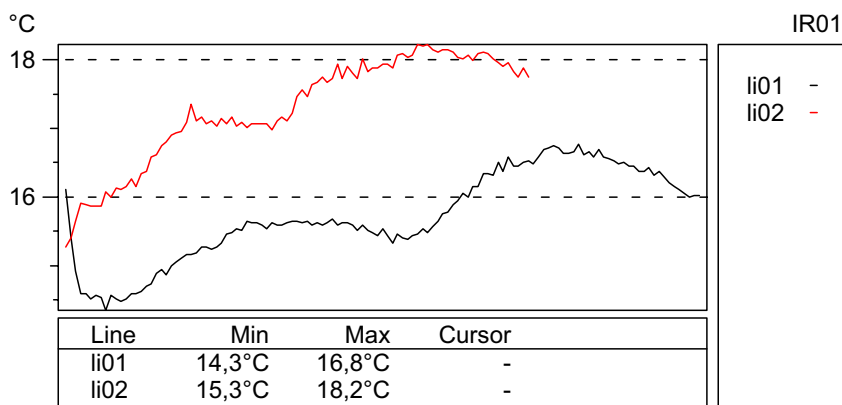
Label	Value
SP01	21,2°C
SP02	20,4°C
LI01 : max	16,8°C
LI01 : min	14,3°C
LI02 : max	18,2°C
LI02 : min	15,3°C
AR01 : max	19,7°C
AR01 : min	14,3°C
AR02 : max	19,6°C
AR02 : min	16,6°C

Innenaufnahme im Dachgeschoß (Kinderzimmer). In der Ecke treten Temperaturen von minimal +15,1°C auf, trotz der etwas niedrigeren Temperatur ist an dieser Stelle nicht mit kondensierender Luftfeuchte (ab ca. 9-10°C) zu rechnen - die Temperatur liegt im Toleranzbereich der Normaltemperatur. Es sind leichte Unterschiede in der Dämmwirkung zwischen den Dachsparren (im Randbereich) zu erkennen (Oberflächentemperatur zwischen +16,6 und 21,2°C). Die Temperatur der übrigen Wand im Bereich von 20,4°C bis 21,2°C (Hinweis für sehr gute Dämmwirkung und behagliche Oberflächentemperaturen).

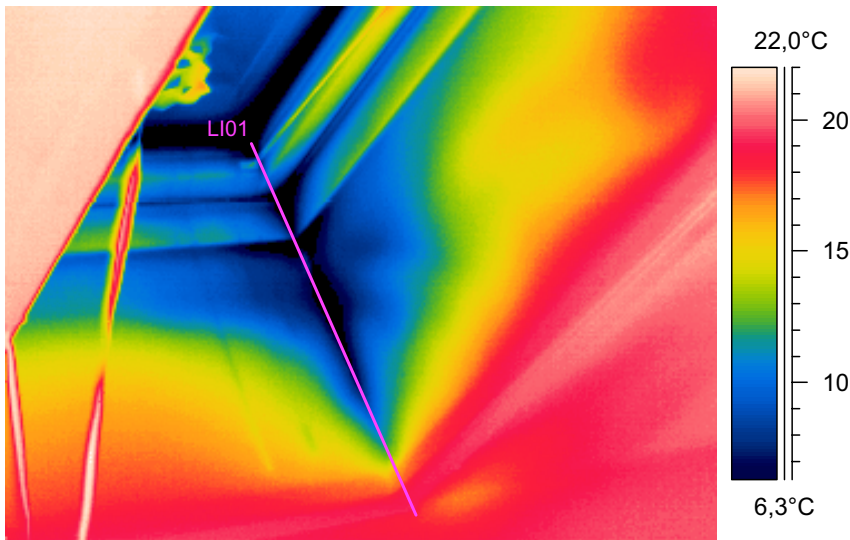
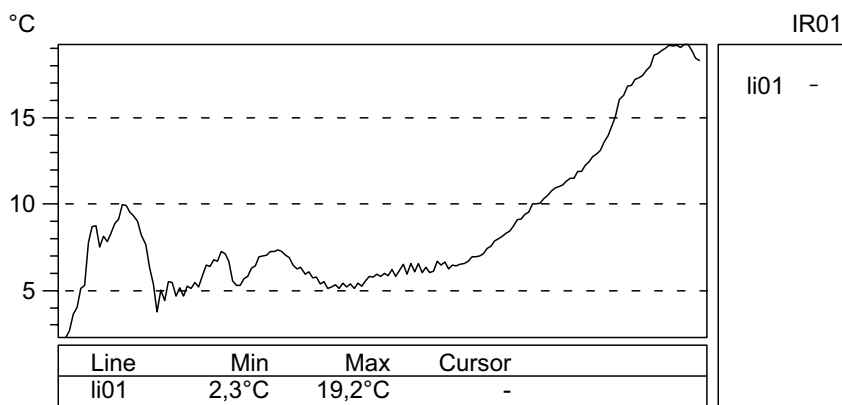
Label	Value
LI01 : max	19,2°C
LI01 : min	2,3°C

Aufnahme eines Dachfensters. Gut zu erkennen ist der Temperaturverlauf von 2,3°C am Rahmen bis 19,2°C an der Innenmauer. Im Bereich des Rahmens und der Laibung treten Temperaturen auf, die unterhalb des Taupunktes liegen. An diesen Stellen müssen zur Vermeidung von Kondensat-Feuchtigkeit und Schimmelbildung Maßnahmen zur Erhöhung der Oberflächentemperatur getroffen werden. Die Dämmung ist in teilbereichen rund um das Dachfenster mangelhaft.

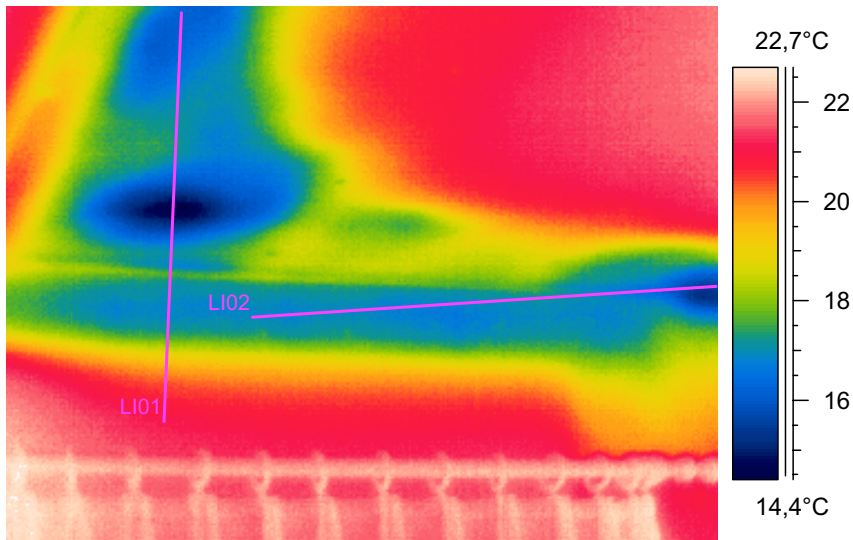
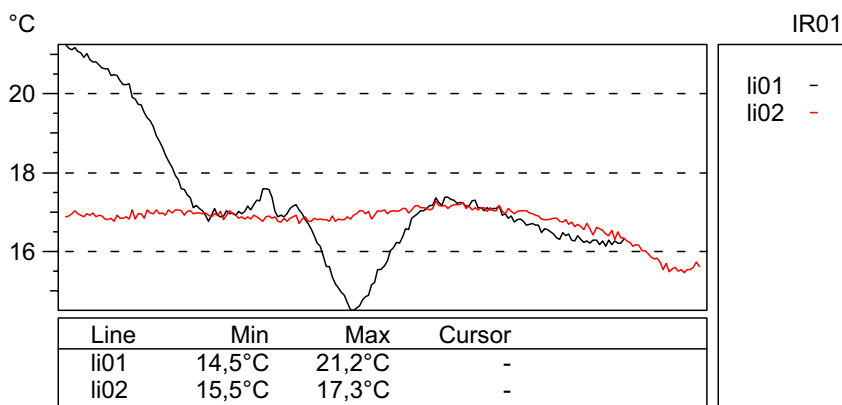
Label	Value
LI01 : max	21,2°C
LI01 : min	14,5°C
LI02 : max	17,3°C
LI02 : min	15,5°C

Unterschiedliche Dämmwirkung im Bereich Leichtkonstruktion (Decke zum Dachraum). Es treten Temperaturen von minimal +14,5°C auf, die Raumtemperatur beträgt dabei rd. 21,2°C. An einzelnen Stellen ist möglicherweise weniger Dämmung oder feuchtes Dämmmaterial (Kondensat?) vorhanden. Die Oberflächentemperatur liegt zum Zeitpunkt der Aufnahmen über dem Taupunkt.

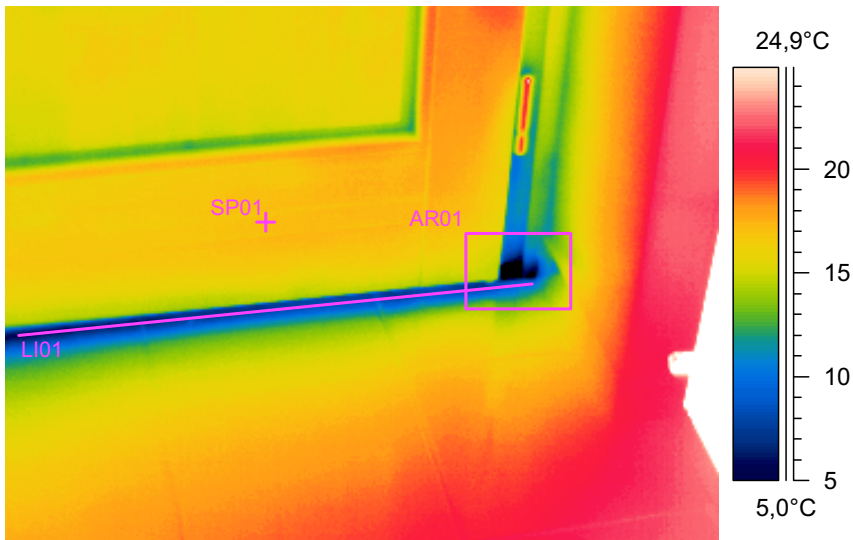
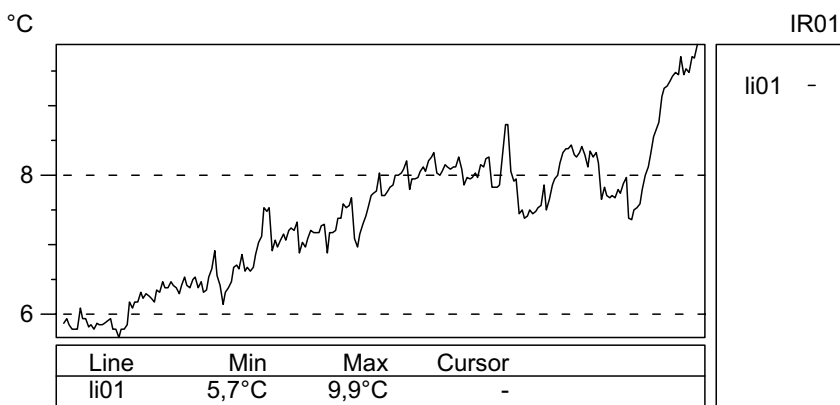
Label	Value
SP01	17,2°C
LI01 : max	9,9°C
LI01 : min	5,7°C
AR01 : max	16,7°C
AR01 : min	-1,0°C

Leichte Undichtheiten im Bereich der Terrassentüre bzw. fehlende Dämmwirkung beim Türrahmen. An dieser Stelle wurden sehr niedrige Temperaturen gemessen (rechter unterer Rand der Türe: -1,0°C an der Innenseite!). Die Türe selbst weist einen guten thermischen Standard auf.
