Graz 2003 – Kulturhauptstadt
Europas Organisations GmbH;
Ermächtigung für den Vertreter der Stadt
Graz gem. § 87 Abs. 2 des Statutes der
Landeshauptstadt Graz 1967;
Stimmrechtsermächtigung;
Budgetänderung 2016 - Sanierung Murinsel

Graz, 12.05.2016

Murinsel Graz
Sanierung 2016

TECHNISCHER BERICHT

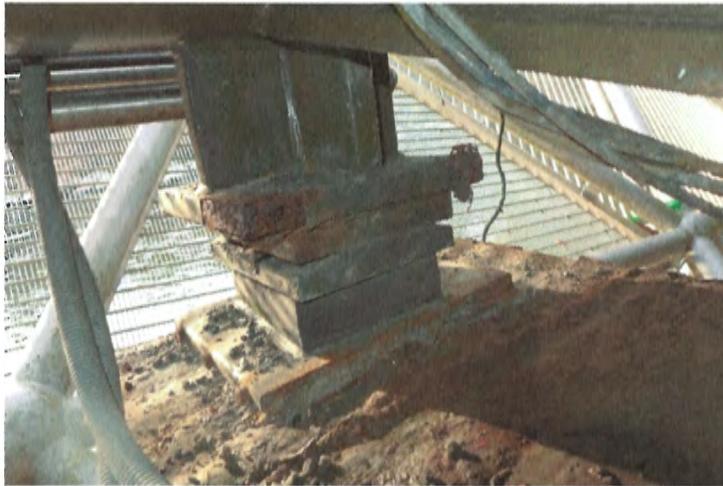
Brückenlager auf Insel: Funktionsfähig, mit Korrosionsschäden

- Einzelne Bereiche, die exponiert sind, zeigen ersten Korrosion:
Im Einzelnen sind es die Abgangsstiege links; die Zugangsbrücken und Lager links und rechts; die Rampe rechts; Grid und Außenring; Bühnenunterkonstruktion; Rampe auf der Insel und Zugangsrampe Café. Korrosionsschutzmaßnahmen sind unbedingt durchzuführen (siehe Beilage Pkt. 5 / 6 / 9 / 12 / 14 / 20 / 26 / 28 / 29).

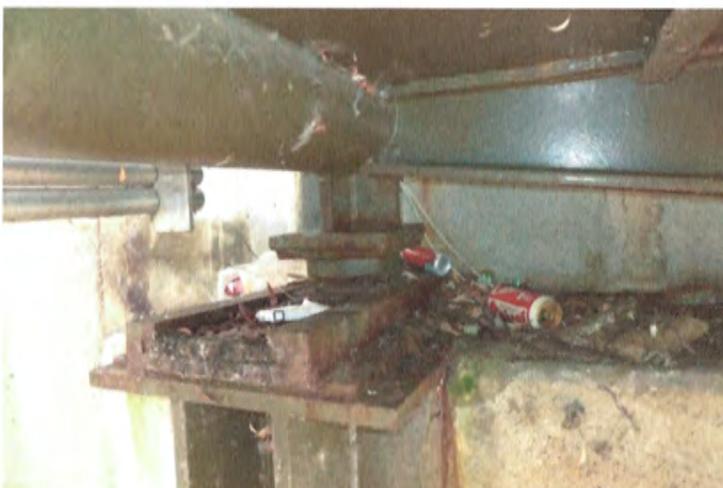
Brückenlager am Ufer: Funktionsfähig, mit Korrosionsschäden und verschmutzt

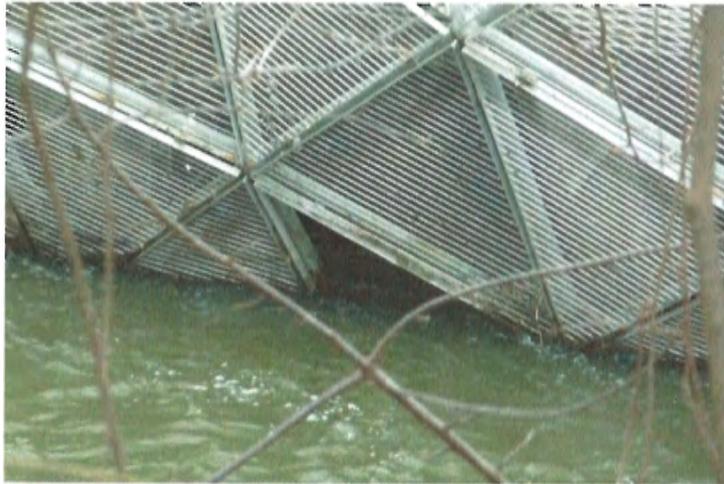
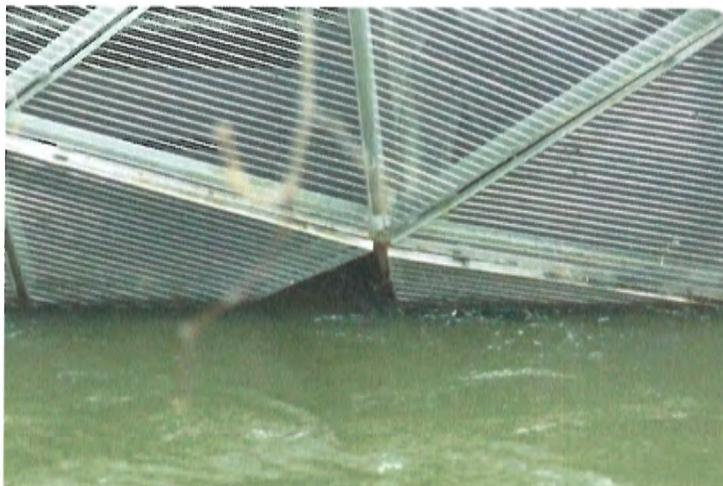
Fehlendes Mash rechtsufrig

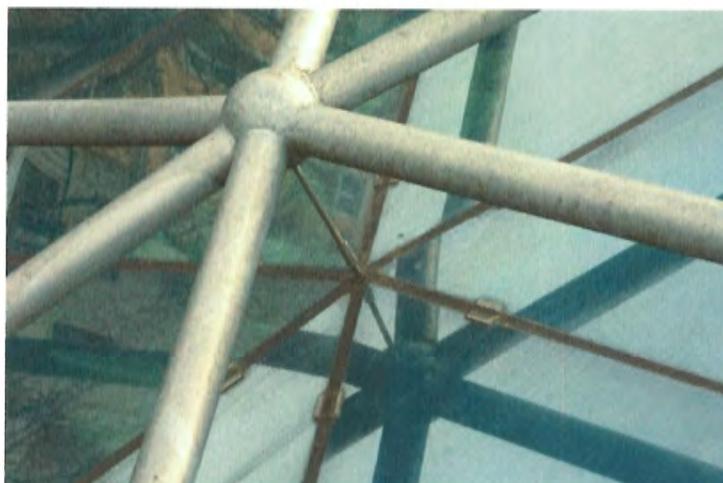
- Verfüugung der Glas- und Blechelemente ist zu erneuern:
Derzeit gibt es an einigen Punkten Wasserdurchtritte. Bei Starkregen wird das Wasser mit Tüchern aufgewischt. Die Verfüugung ist ein Element von nicht allzu langer Bestandsdauer (wartungsintensiv, siehe Beilage Pkt. 23 / 24).

Glasverfugung im Bereich Cafe

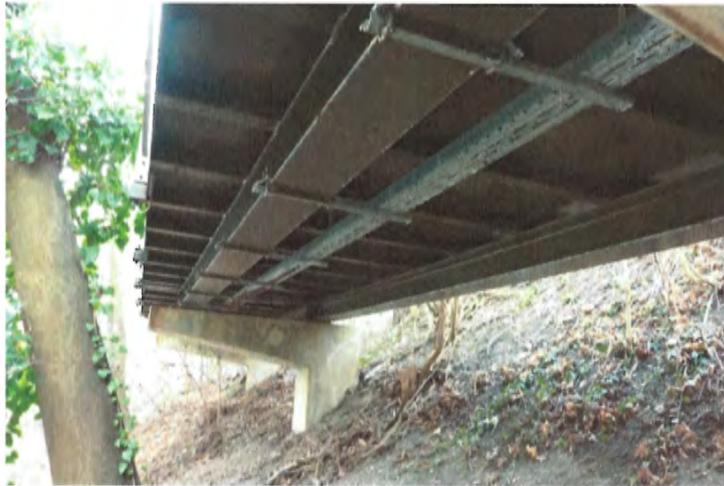
Untersicht Rampe rechter Uferbereich , Kabeltasse Korrosionsschäden

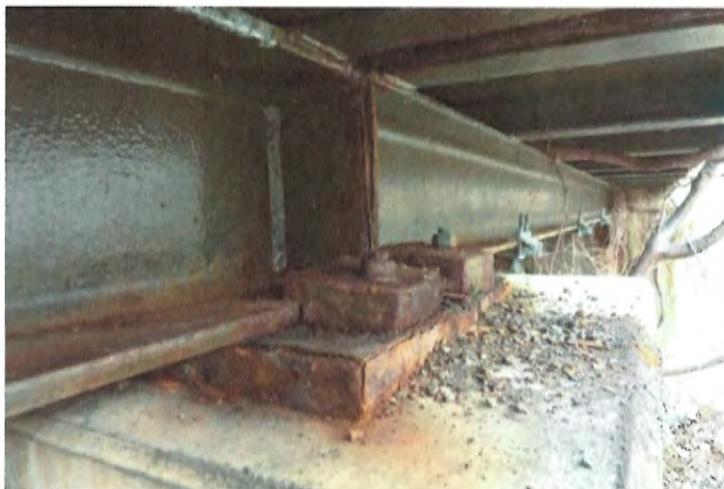
Untersicht Rampe rechter Uferbereich, Korrosionsschäden im Auflagerbereich

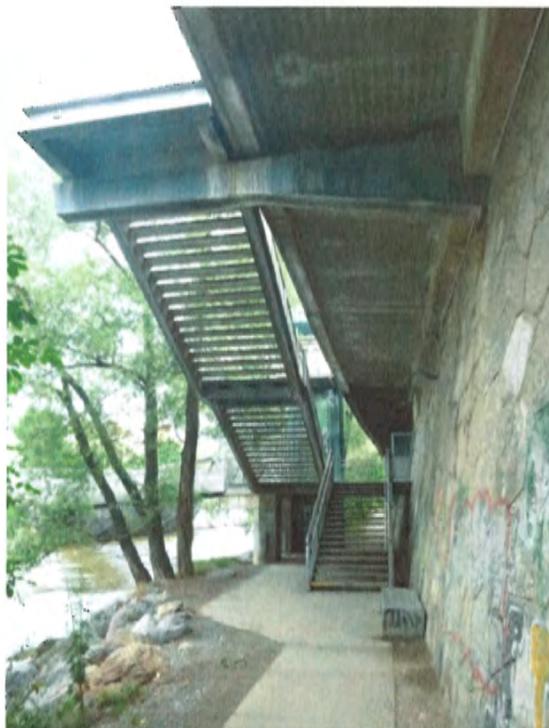
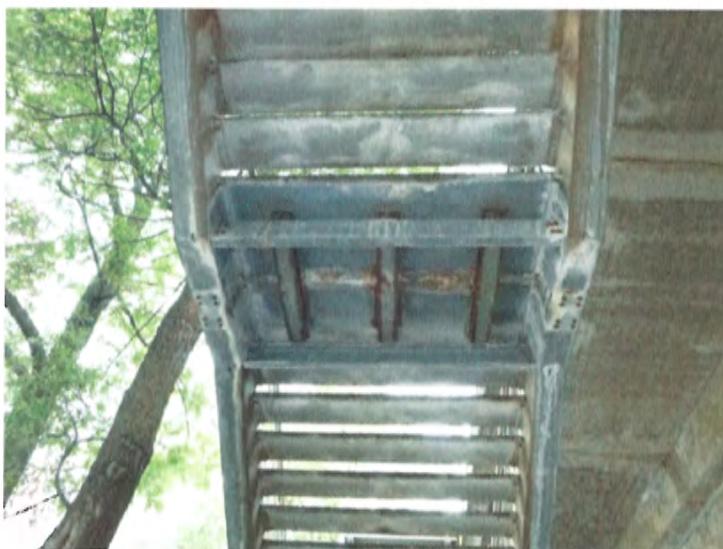
Stiegenabgang Linkes Ufer

- Erneuerung der Abgangsstiegen auf der linken Uferseite:
Die Verzinkung ist durch Salzstreuung etc. beschädigt. Durch den Ersatz und Austausch mit einer neuen Stiege kann die Sperre kurz gehalten werden: Wichtig, da die Stiege nicht nur auf die Murinsel sondern auch zum dortigen WC und den Muruferweg führt (siehe Beilage Pkt. 6). Die Neuerrichtung ist nicht wesentlich teurer als die Sanierung und gewährleistet eine längere Bestandsdauer.

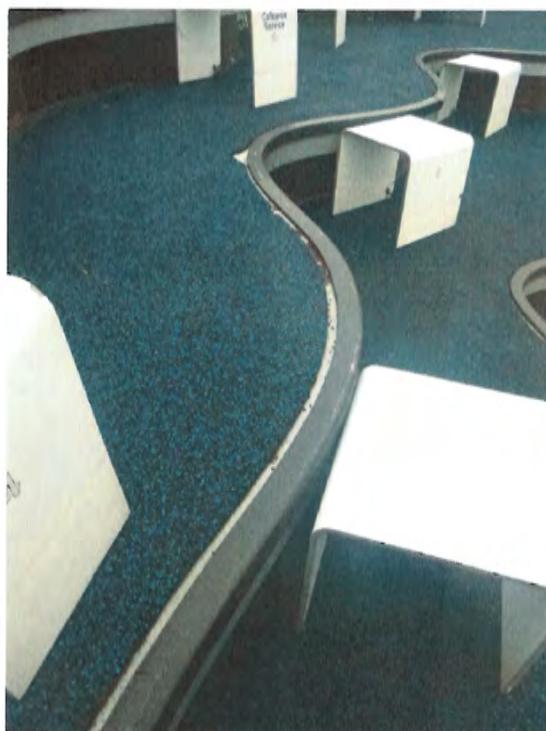
Belag Tribüne, Fehlstellen

- Auf der Bühne ist der Belag auszubessern und die Randabschlüsse neu zu verkleben.
- Zur besseren Nutzung für Veranstaltungen wird empfohlen, unterhalb der Bühne mit Leichtverbau Räumlichkeiten für Lager und Umkleidemöglichkeiten für Darsteller zu schaffen. Es wäre auch günstig die dortigen Stromkästen zu verkleiden (siehe Beilage Pkt. 25 / 27).

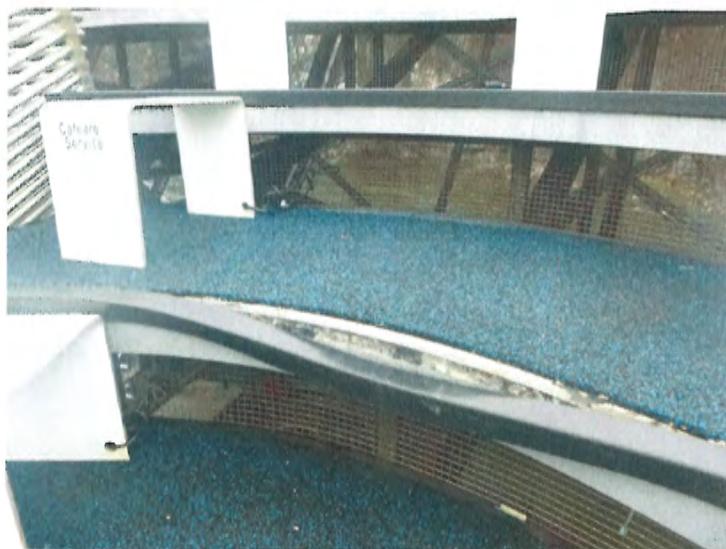
Belag Tribünen, loser Kantenschutz

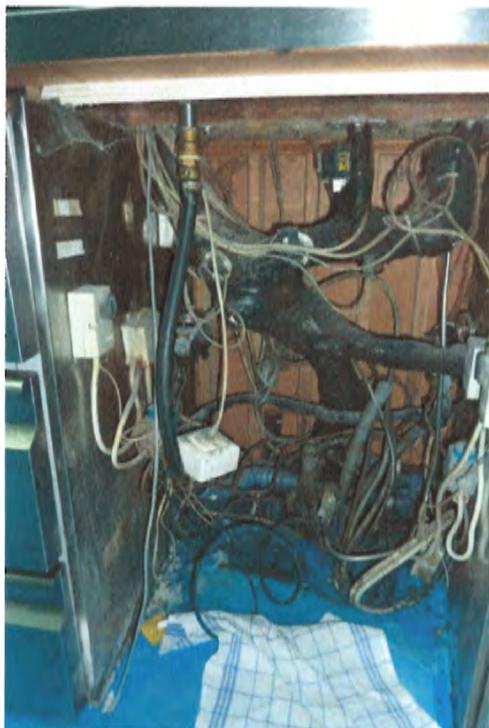
- Café:
Aufgrund des Zustandes wäre eine Erneuerung zu empfehlen. Bezüglich der Möblierung ist zu überlegen, ob eine Sanierung vorgenommen oder eine gänzliche neue Einrichtung beschaffen wird. Dabei könnte auch die teilweise sanierungsbedürftige Schankanlage ausgetauscht werden. Die Beleuchtung und die Klimaanlage können unverändert bleiben. Wenn das Café im Zuge einer Sanierung oder Erneuerung ausgeräumt wird, könnte man temporäre Öffnungen im Blech des Pontons für die Haustechniksanierung herstellen, alle Durchdringungen auf Dichtheit kontrollieren und falls erforderlich dicht schweißen. Schließlich könnte zur Komplettsanierung auf der Stahloberfläche des Pontons ein neuer Korrosionsschutz aufgebracht werden (siehe Beilage Pkt. 4 / 19 / 31 / 32).

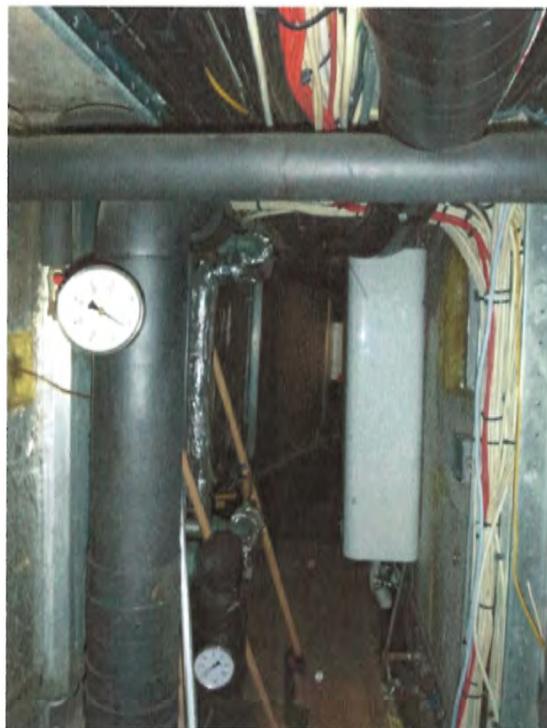
Blick in Klimazentrale am Ponton

- Eine Sanierung der Lüftungsleitungen, von Zu- und Ableitungen im Inneren des Pontons bzw. im Geräteraum unter der Rampe ist unbedingt durchzuführen. Derzeit gibt es kaputte Isolierungen, Verringerung des Belüftungsquerschnitt durch bestehendes Kondenswasser, Leitungsschäden etc. (siehe Beilage Pkt. 19). Durch Umbauten die in letzter Minute von Mr. Acconci angeordnet wurden, sind nicht alle Leitungen zugänglich. Dieser Umstand erfordert nun ein teilweises Aufschneiden des Bodenblechs, um zu den einzelnen Stellen zu kommen und eine wartungsfreundlichere Anordnung zur Verfügung zu haben.
- Die Insel und insbesondere das MASH sind mit Hochdruckwasserstrahlen zu reinigen und zwei/drei fehlende Teile in Höhe Wasserspiegel, zu ersetzen, sodass das ursprüngliche glänzende Erscheinungsbild wieder hergestellt wird.
