4.08 FWP-Änderung  
Grundlagenerhebung, Grundstücke  
Steinbergstraße GST. 345/6, 782 &  
326/13, KG Wetzelsdorf

**Beurteilung der Gefährdung durch  
Rutschung und Steinschlag**

Ingenieurgeologisches Gutachten

Seiersberg-Pirka, 4. Dezember 2024

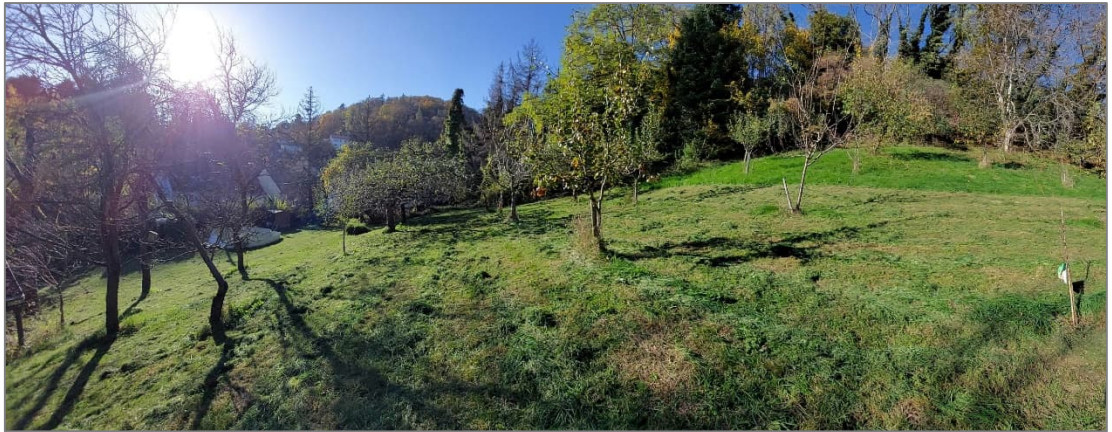
Abb. 4: Blick von Osten bzw. von Gst.-Nr. 345/2 auf das Grundstück 345/6 (rechts: Nordosten, links: Südwesten)

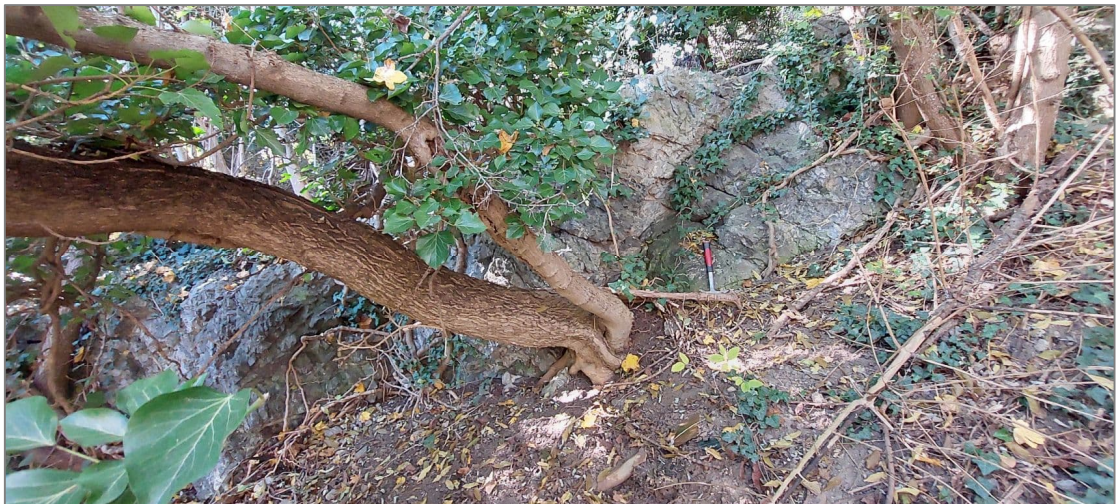
Im oberen, nördlichen Drittel des Grundstücks sind drei Felsrippen aufgeschlossen, die lithologisch betrachtet als Dolomit anzusprechen sind. Die hell- bis dunkelgrauen Karbonatgesteine sind kompakt (Gesteinsbruchstücke nur mit Hammer vom Felsverband lösbar), weisen eine Bankung im Dezimeterbereich auf, sind unverwittert bzw. zeigen geringe Verwitterungserscheinungen und besitzen teilweise offene Trennflächen (siehe Abb. 5).

Abb. 5: westlichste Felsrippe

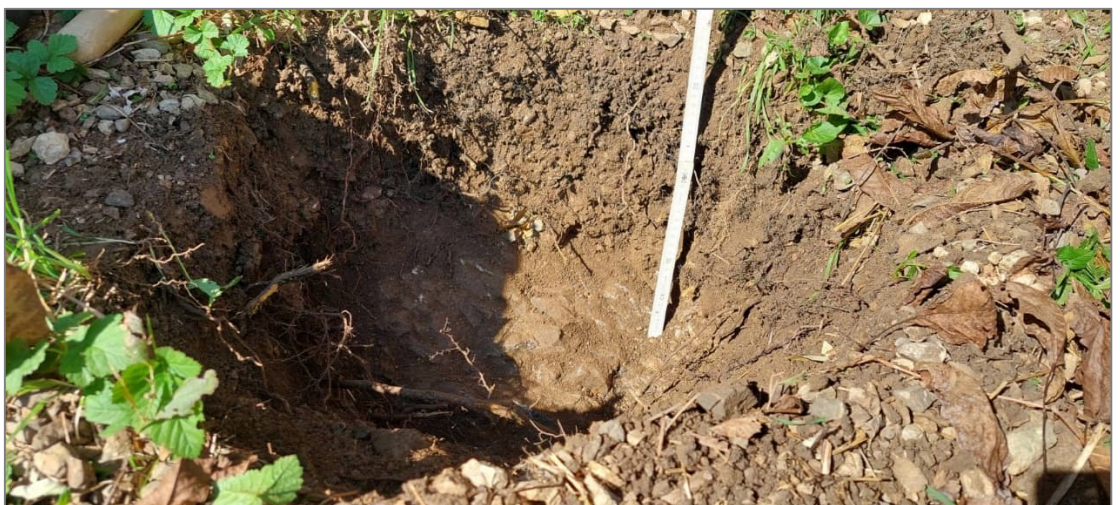
Zur Eruierung der Felsoberkante wurde in der Mitte des Grundstücks, auf ca. 387 müA ein händischer Schurf (mittel Spaten) hergestellt. Der ca. 35cm mächtige, mittelbraune Oberboden ist sandig dominiert, Schluff tritt nur untergeordnet auf. Daneben treten Komponenten in Kiesgröße (kantige Dolomitbruchstücke) auf. Ab 35cm Tiefe steht kompakter Dolomitmfels an (siehe Abb. 6).

Abb. 6: Aushub bis ca. 35 m unter Geländeoberkante (GOK)

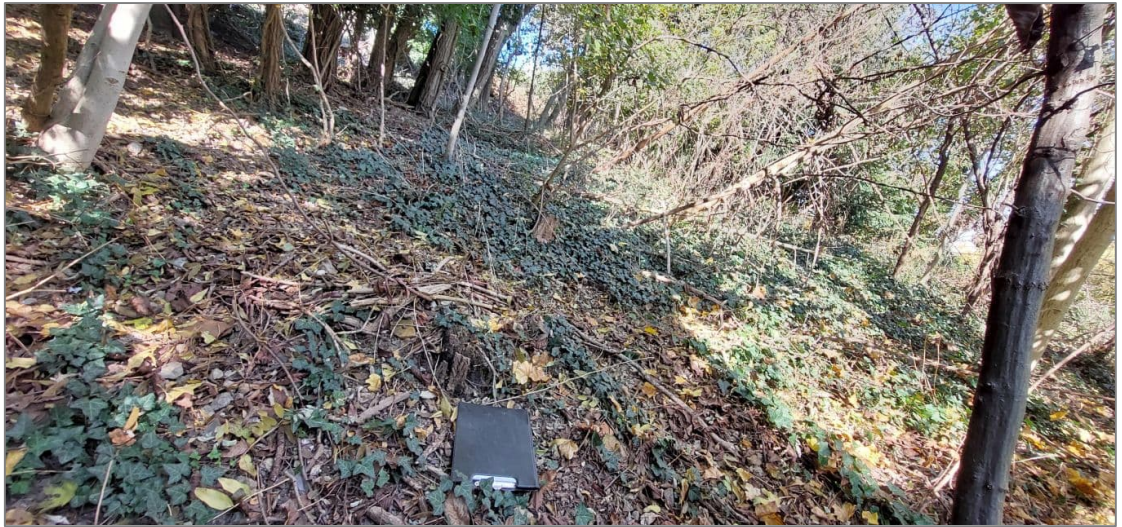
Die sich im obersten Grundstücksabschnitt befindlichen Bäume (überwiegend Laubbäume) wachsen gerade bzw. sind zum Teil schräg vom Hang weg geneigt (siehe Abb. 7).

Abb. 7: Blick Richtung Osten

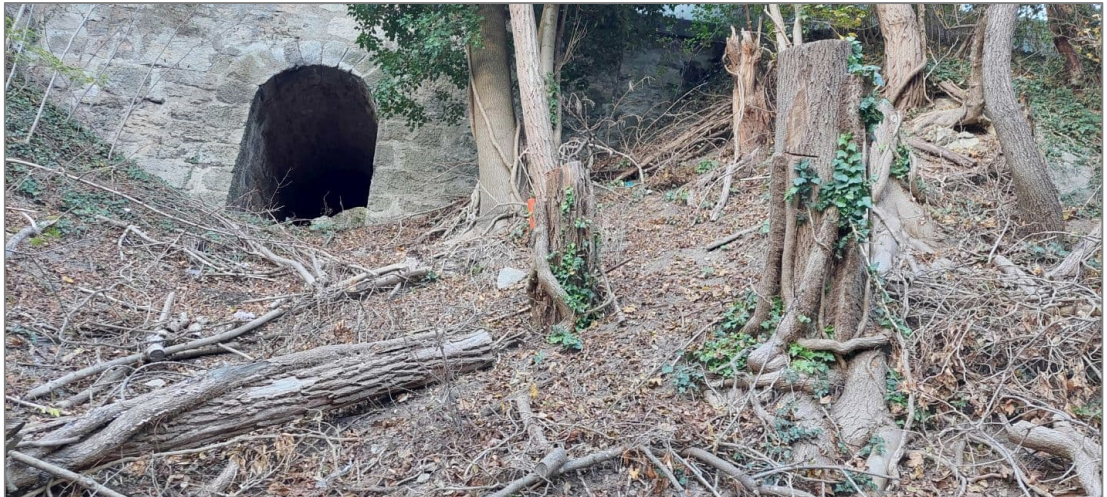
Die nördliche Grundstücksgrenze befindet sich an einem gemauerten Durchlass direkt an bzw. unterhalb der Steinbergstraße. Im Gelände sowie aus den Laserscanaufnahmen (Reliefkarte) ist ersichtlich, dass im oberen Drittel des Grundstücks eine Art „Erosionsrinne“ ausgebildet (grabenartige Eintiefung, siehe Abb. 8 bis Abb. 11) und in Richtung Norden bis zum Kollerbergweg verfolgbar ist. Entlang des Grundstücks in Richtung Süden (bis zum Gebäude auf Grundstück 183/2) ist die Rinnenstruktur ebenfalls erkennbar, allerdings undeutlicher ausgeprägt (siehe Abb. 11). An der orografisch rechten Hangseite scheint eine kleinräumige Abrisskante ausgebildet zu sein (siehe Abb. 9). Es ist fraglich, ob sie natürlichen/geogenen Ursprungs ist oder im Zuge von Forstarbeiten entstanden ist (z.B. Bodenerosion durch Entfernung Wurzelwerk). Die am steilsten geneigten Abschnitte befinden sich im nördlichen Drittel des Grundstücks ( $30^\circ$  und  $\geq 35^\circ$ ) und im mittleren Teil ( $20^\circ$  bis  $\geq 30^\circ$ ).

Abb. 8: Blick Richtung nördliche Grundstücksgrenze (Durchlass Steinbergstraße)

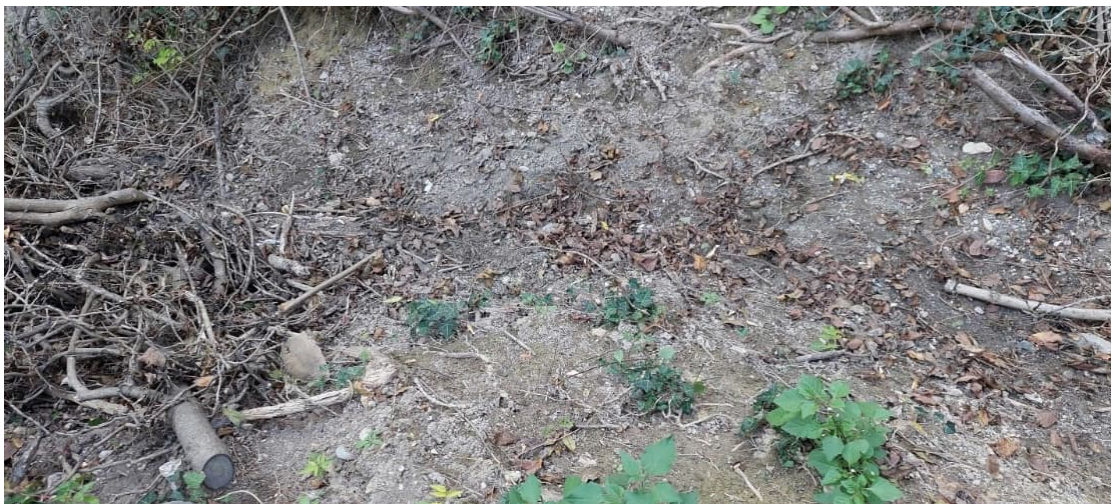
Abb. 9: Abrisskante und Erosionsrinne (nordwestlicher Grundstücksabschnitt)

Die Ergebnisse der Begehung weisen aus ingenieurgeologischer Sicht auf ein Potenzial für Rutschungen (Erosionsflächen, Böschungsanbrüche) im nördlichen Grundstücksteil des Grundstücks 782 hin. Das sehr steile Gelände sowie fehlende Vegetation begünstigen eine fortschreitende Tiefen- und Seitenerosion insbesondere bei Starkniederschlagsereignissen oder anhaltenden Niederschlägen. Gebäudeschäden durch Stein- bzw. Blockschlag sind aufgrund des im Westen des Grundstücks anstehenden, aufgelockerten und stark zerlegten Fels möglich.

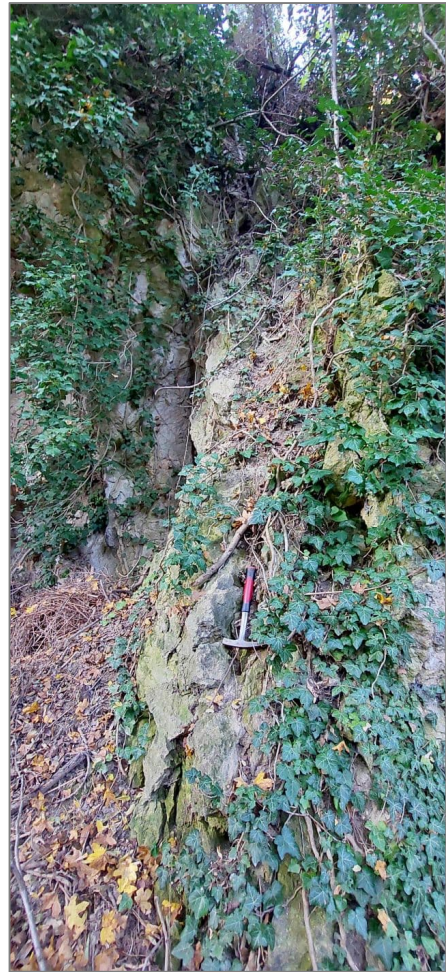
Abb. 13: westliche Grundstücksgrenze

Generell ist das obere Drittel des Grundstücks felsig durchsetzt. Im westlichen Teil schließt ein mehrere Meter hoher Felsaufschluss aus Dolomit an (siehe Abb. 13 & Abb. 14), der großteils durch eine Felsvernetzung gegen Steinschlag gesichert und von Efeu überwachsen ist. Die am Grundstück befindliche Felsschuppe ist brüchig (offene Klüfte, Felsstücke leicht aus Gebirgsverband lösbar, oberflächlich verwittert).

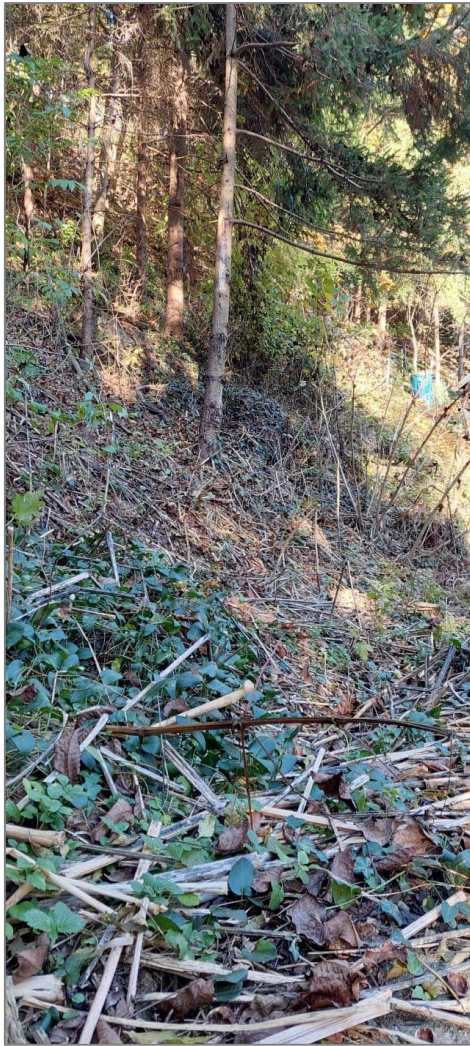
Abb. 16: Blick Richtung NO

Das Grundstück ist großteils bewaldet (überwiegend Fichten). Die Bäume zeigen weitestgehend geraden Wuchs (siehe Abb. 16 & Abb. 18).

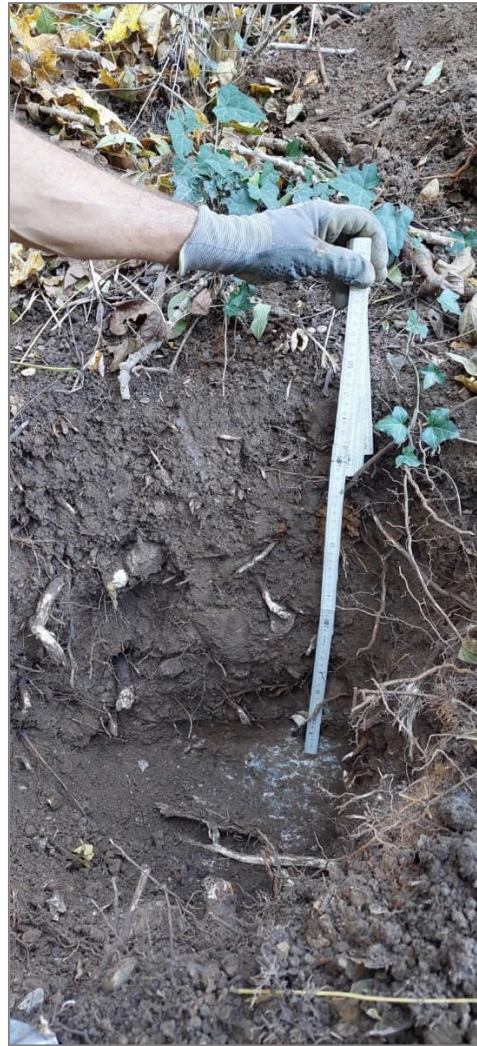
Im Zuge der Begehung wurde im westlichen Teil des Grundstücks ein händischer Schurf auf ca. 423 müA ausgeführt (siehe Abb. 17). Der schwach schluffige, überwiegend sandige Oberboden reicht hier bis in eine Tiefe von ca. 46 cm. Wiederholt sind kantige Dolomitkomponenten in Kies-, selten Steingröße anzutreffen. Im Liegenden wurde kompakter, dunkelgrauer, vermutlich anstehender Dolomit angetroffen.

Abb. 17: Aushub bis ca. 46 cm unter GOK

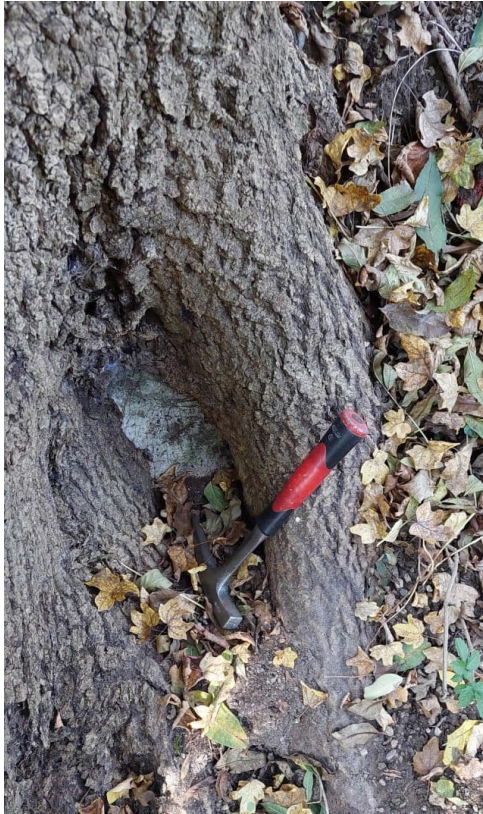
Am Grundstück wurden vereinzelt Steine und Blöcke aus Dolomit (Durchmesser <20 bis 60 cm) angetroffen, die vermutlich durch ein länger zurückliegendes Ereignis (z.B. Bau Steinbergstraße) auf das Grundstück gelangten (Steine von Bäumen überwachsen, siehe Abb. 19 & Abb. 20).

Abb. 19: Überwachener Stein

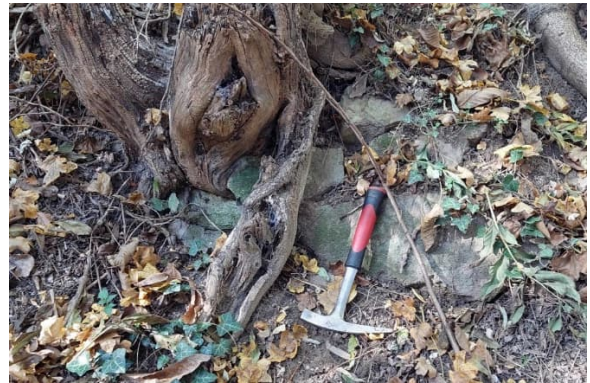
Abb. 20: Überwachener Gesteinsblock

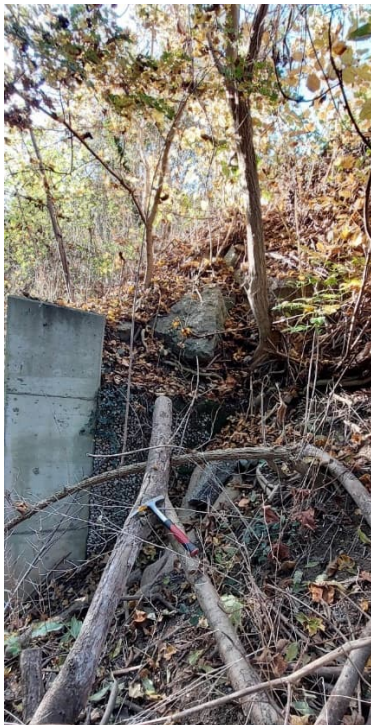
Im Nordwesten des zu beurteilenden Grundstücks, unmittelbar unterhalb der Steinbergstraße befindet sich eine hangparallele, ca. 75 m lange, betonierte und hinterfüllte (Dränbeton) Stützmauer (siehe Abb. 21).

Abb. 21: Stützmauer Nachbargrundstück (326/18)
