Bericht an den Gemeinderat

1. Sanierung Stadtpark-Brunnen Graz
Projektgenehmigung für die Jahre 2024 und 2025
in Höhe von € 800.000,--
2. Budgetvorsorge über € 400.000,-- für 2024

Zustandsbericht - November 2023

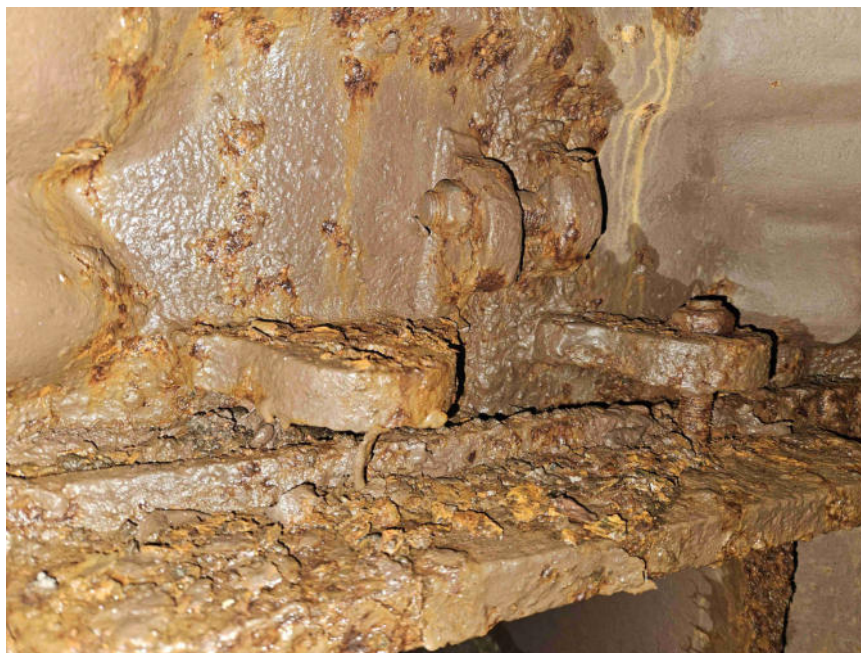
Ein Austausch aller Schrauben erfordert zumindest einen teilweisen Abbau des Brunnens, da Schrauben teilweise nicht zugänglich sind (vgl. dazu „Untersuchungsbereich und Überlegungen zur Restaurierung, Franz- Josefs-Brunnen Stadtpark, Graz 1874“ von Mag. Art. Silvia Miklin-Kniefacz Jänner 1995). Der Zustand dieser nicht zugänglichen Schrauben ist unbekannt. Es ist davon auszugehen, dass diese ebenso stark korrodiert und daher zu ersetzen sind.

Abbildung 0.1: Fehlende Schrauben, korrosionsschaden

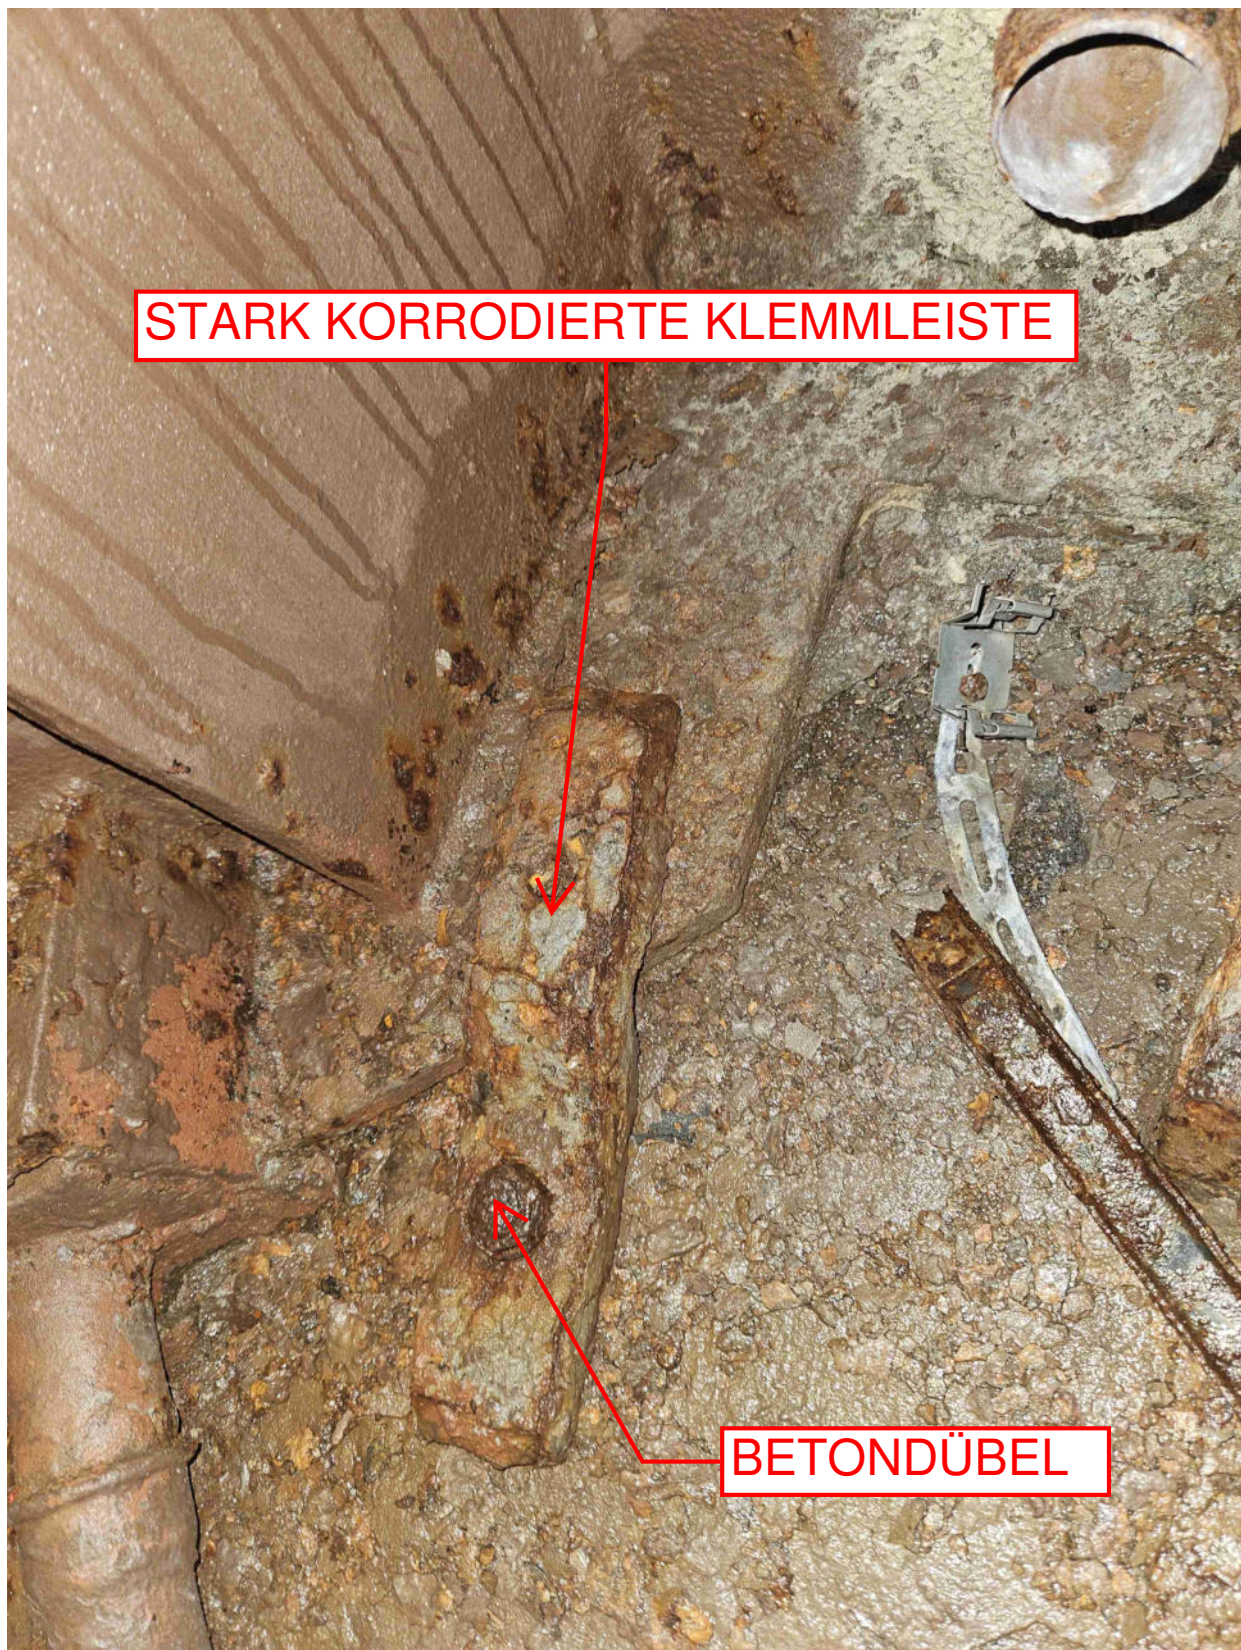
Abbildung 0.2: Korrosion einer Klemme zur Befestigung der inneren Tragstruktur

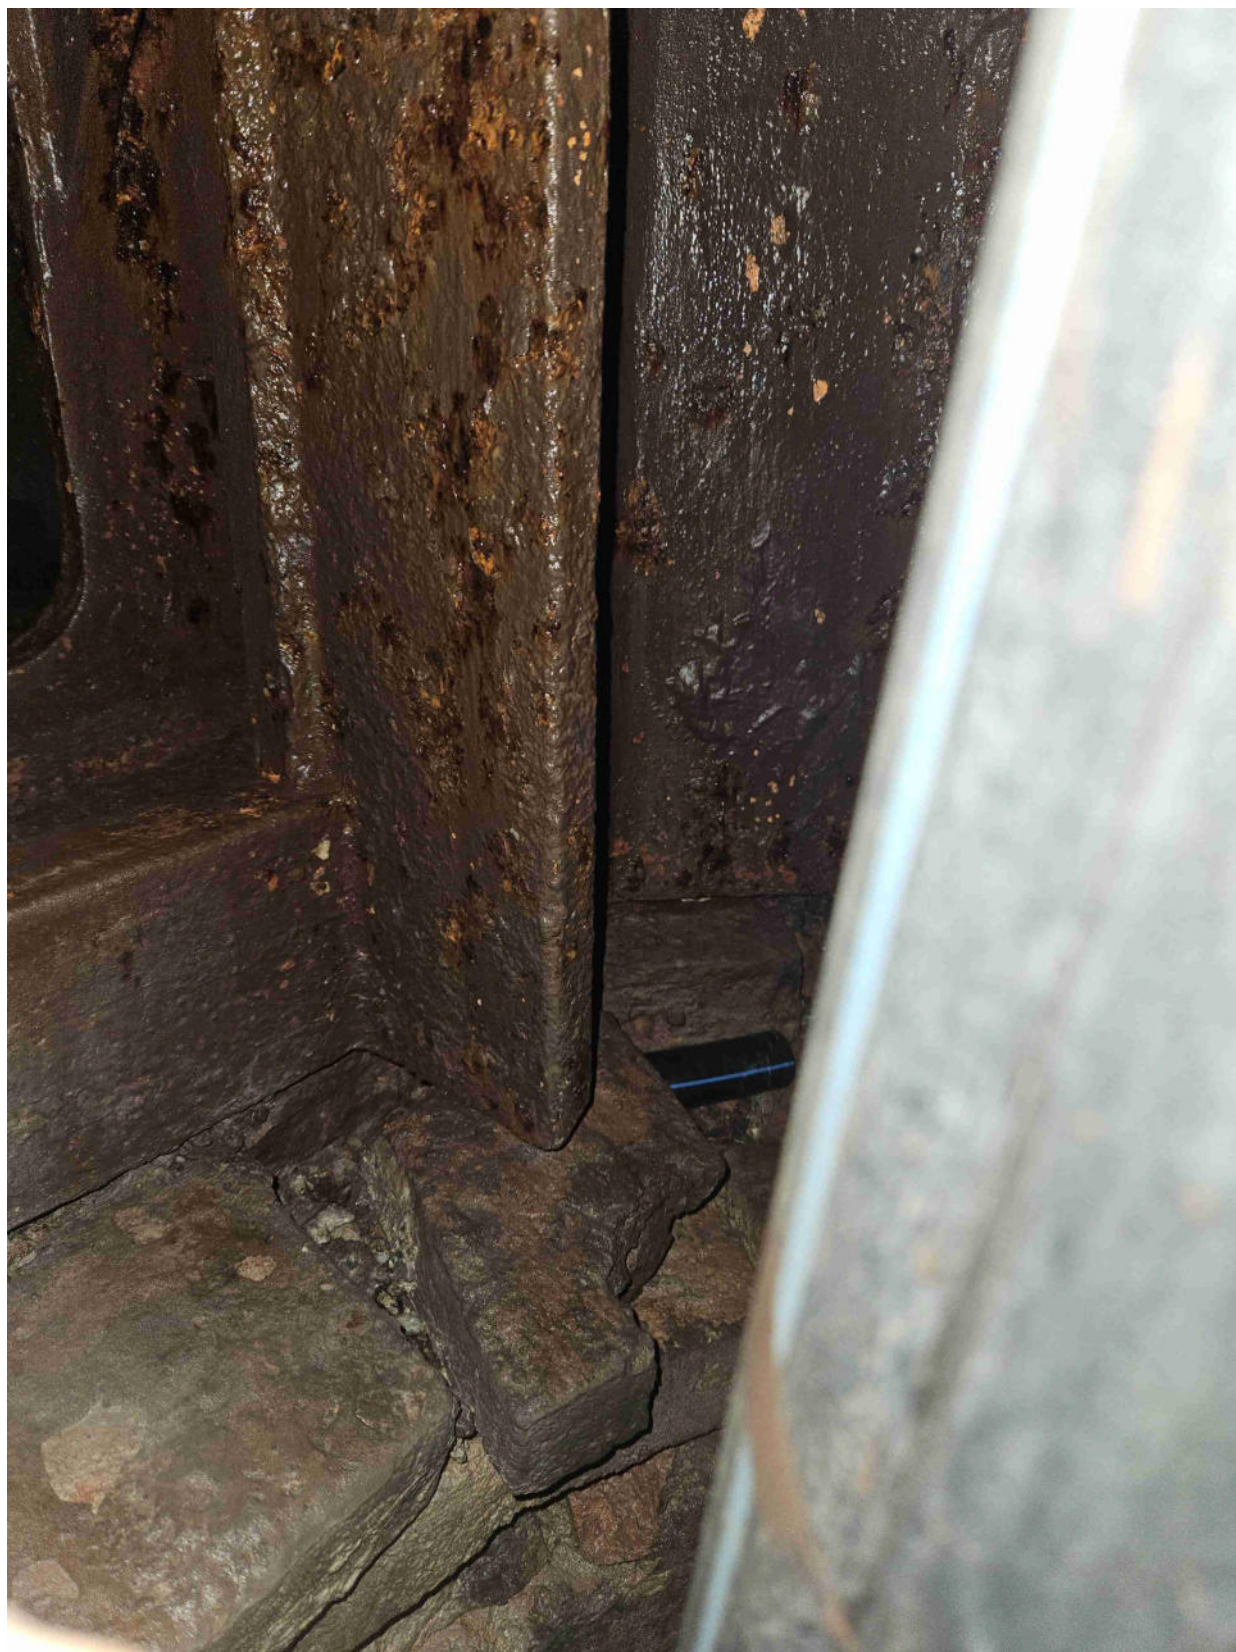
Abbildung 0.3: Auflagerung der Gusseisenstruktur am Sockel

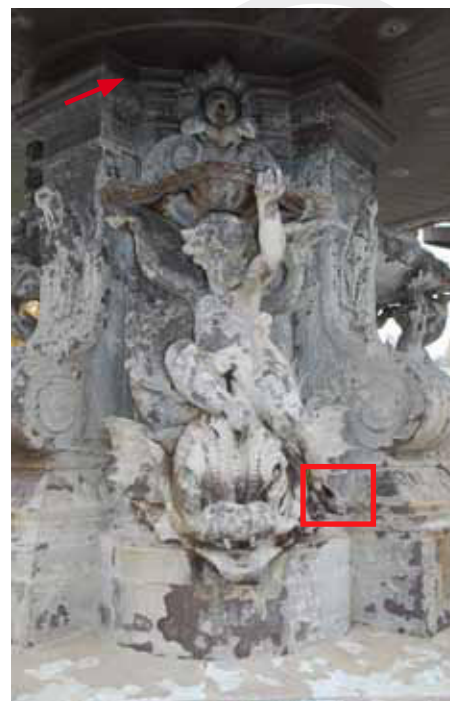
Putto mit Kalkablagerung, wie im Bereich unterhalb des Baldachins ist in wenig vom Brunnenwasser benetzten Bereichen kaum Kalkablagerung festzustellen, je exponierter desto mehr Kalk. .
Foto: Riemer

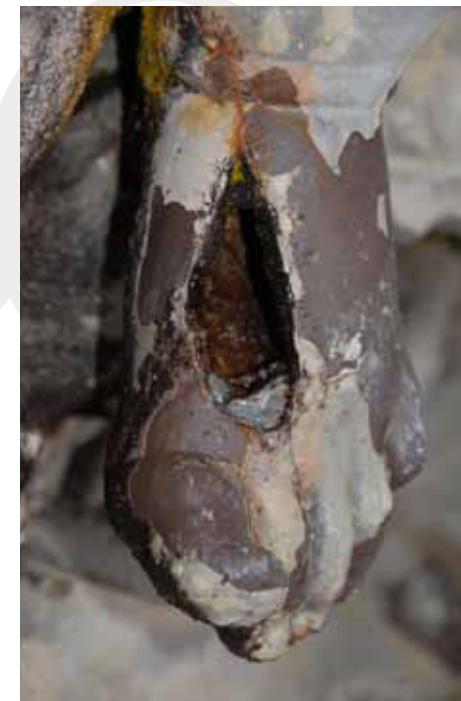
Fehlbestand am Fuß des Putto. Deutlich sichtbar, Fugenerosion und Rost unter der Kalkschicht.
Foto: Riemer

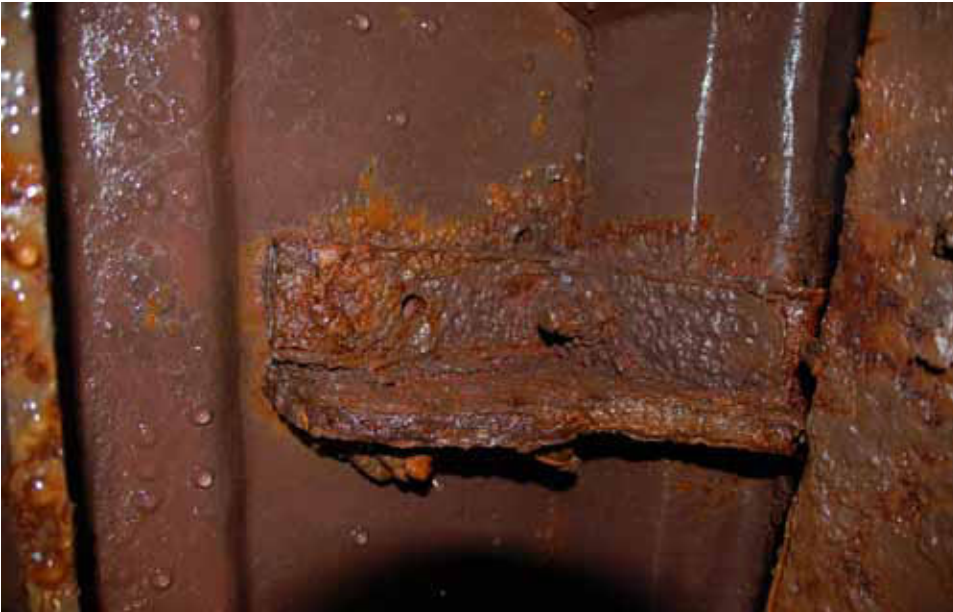
Innenaufnahme Tragkonstruktion, verrostete Flansche und Schrauben. Foto: Riemer

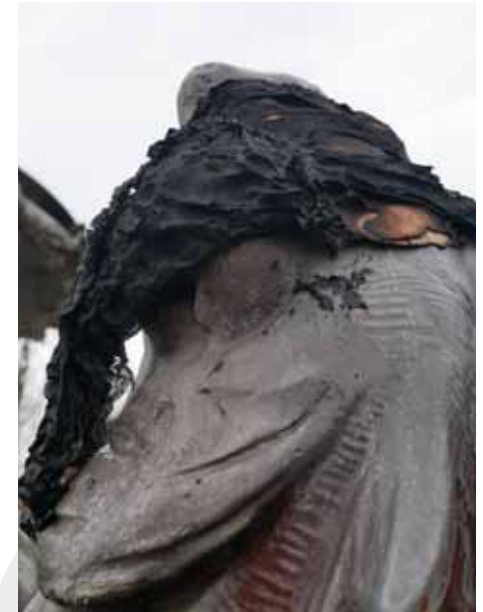
Verbranntes Papier auf einem Fischkopf.
Foto: conserve

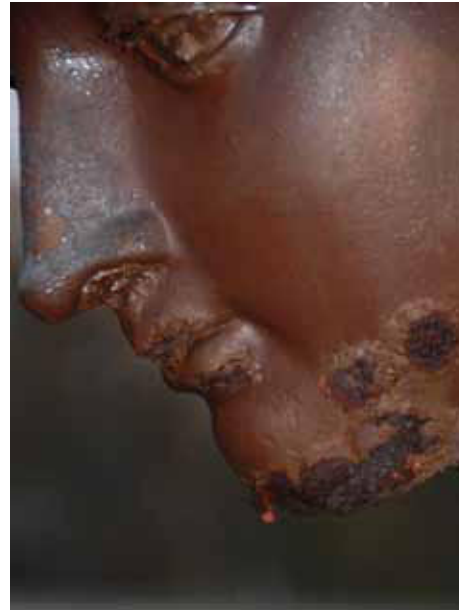
Rostschäden unter sonst intaktem Anstrich. Foto: Riemer

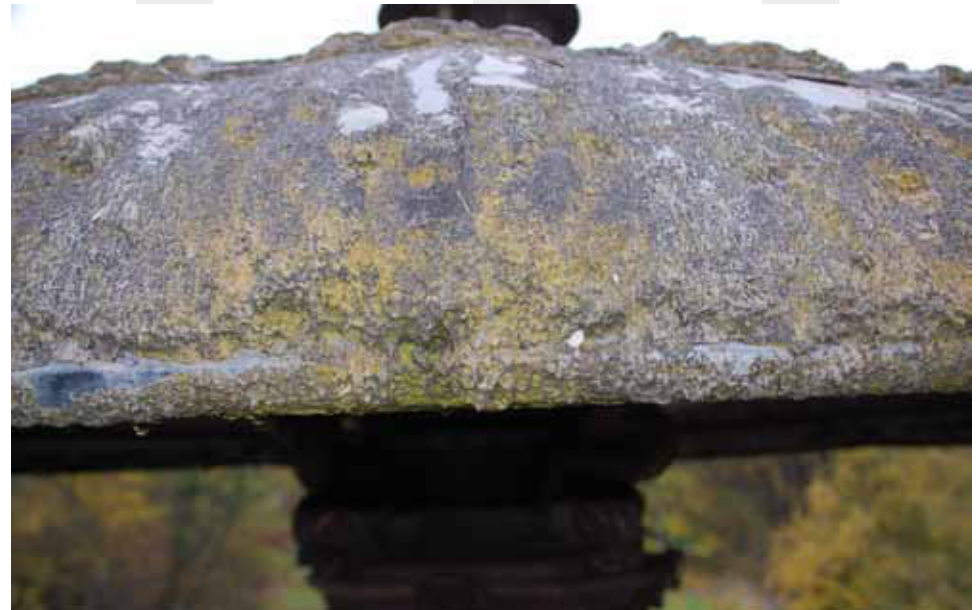
Kalkschichten und organischer Bewuchs am Baldachin, Foto: Riemer

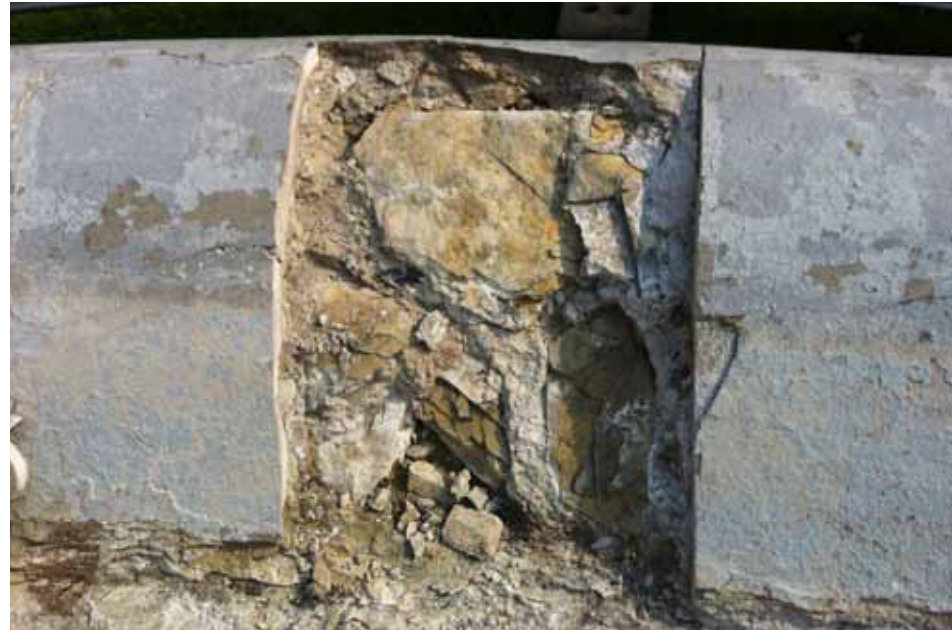
Sondierungsöffnung an der Innenseite im Vorfeld der Sanierung 2013 neben dem Brunnenablauf. Klar ersichtlich sind die unregelmäßig aufgeschichteten, unterschiedlich großen Dolomitbruchsteine. (Quelle: Sammlung DI Frank, GBG, Fotos)

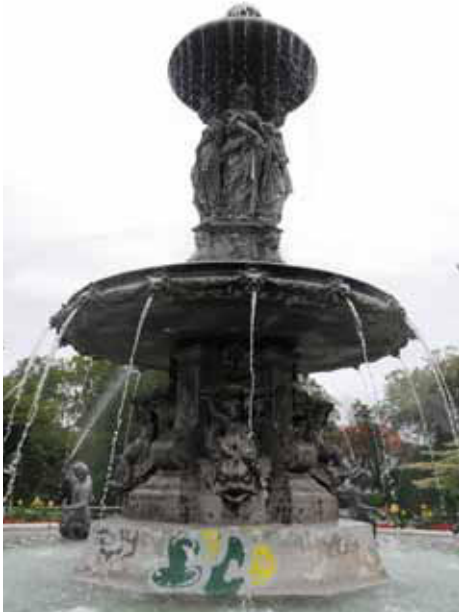
Der Sockel dient als Aufstellfläche für den massiven Gusseisen-Mittelaufbau, er ist ständig dem Wasser ausgesetzt, für die Rissbildung rund um den Zentralsockel bedeutet das, dass immer Wasser eindringt.

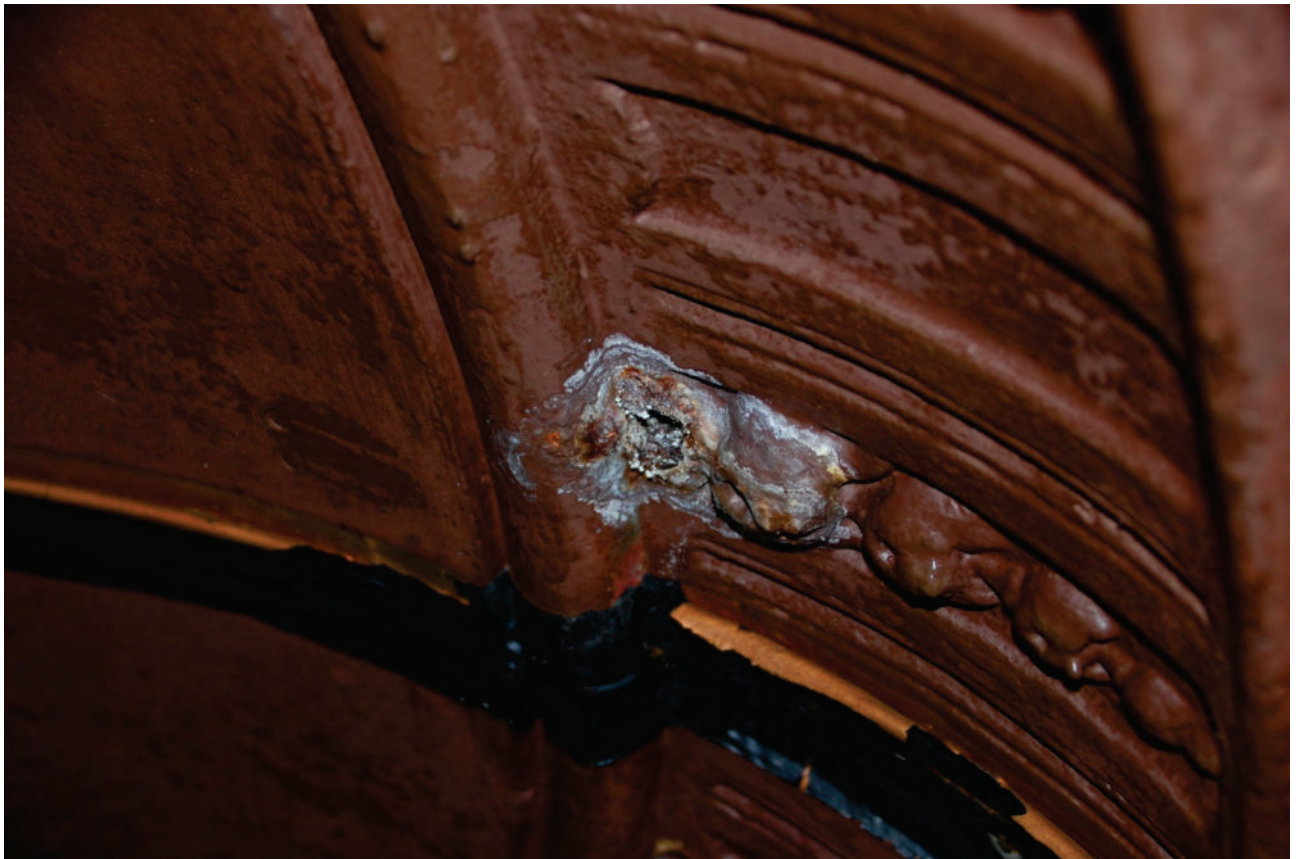
Abb.: Teilweise konnte sich das Wasser Wege durch das Gusseisen finden, und zeichnet beim Austritt seine Spuren in Form von Kalkablagerungen und ausgespülten und gebildeten Eisenkorrosionsprodukten. Dies ist vor allem im Bereich von Fugen festzustellen.

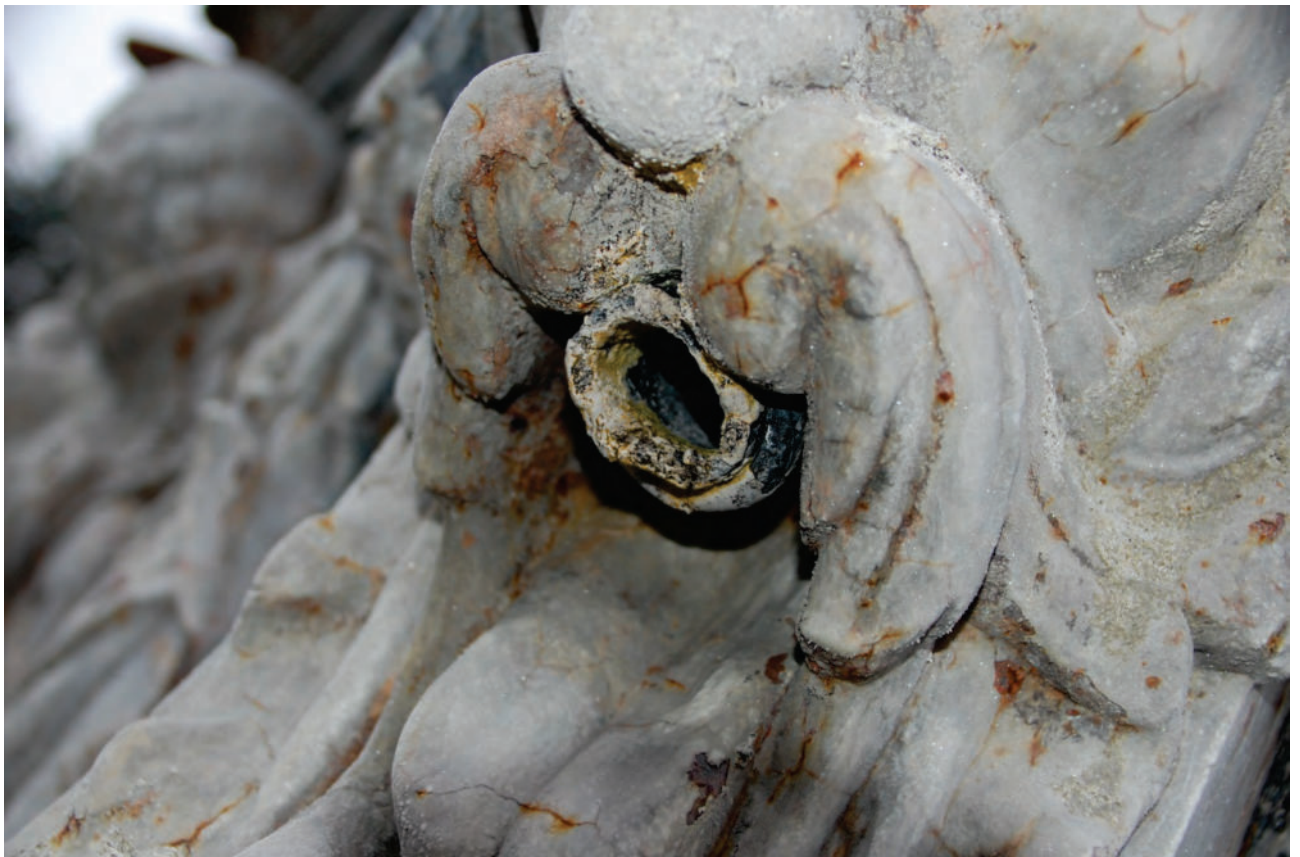
Abb.: wie vor; durch das Ablösen der Farbschichten durch die Kalkauflagen ist in craquelierten Bereichen sogar das Herauswachsen von Eisenkorrosion bereits sichtbar.

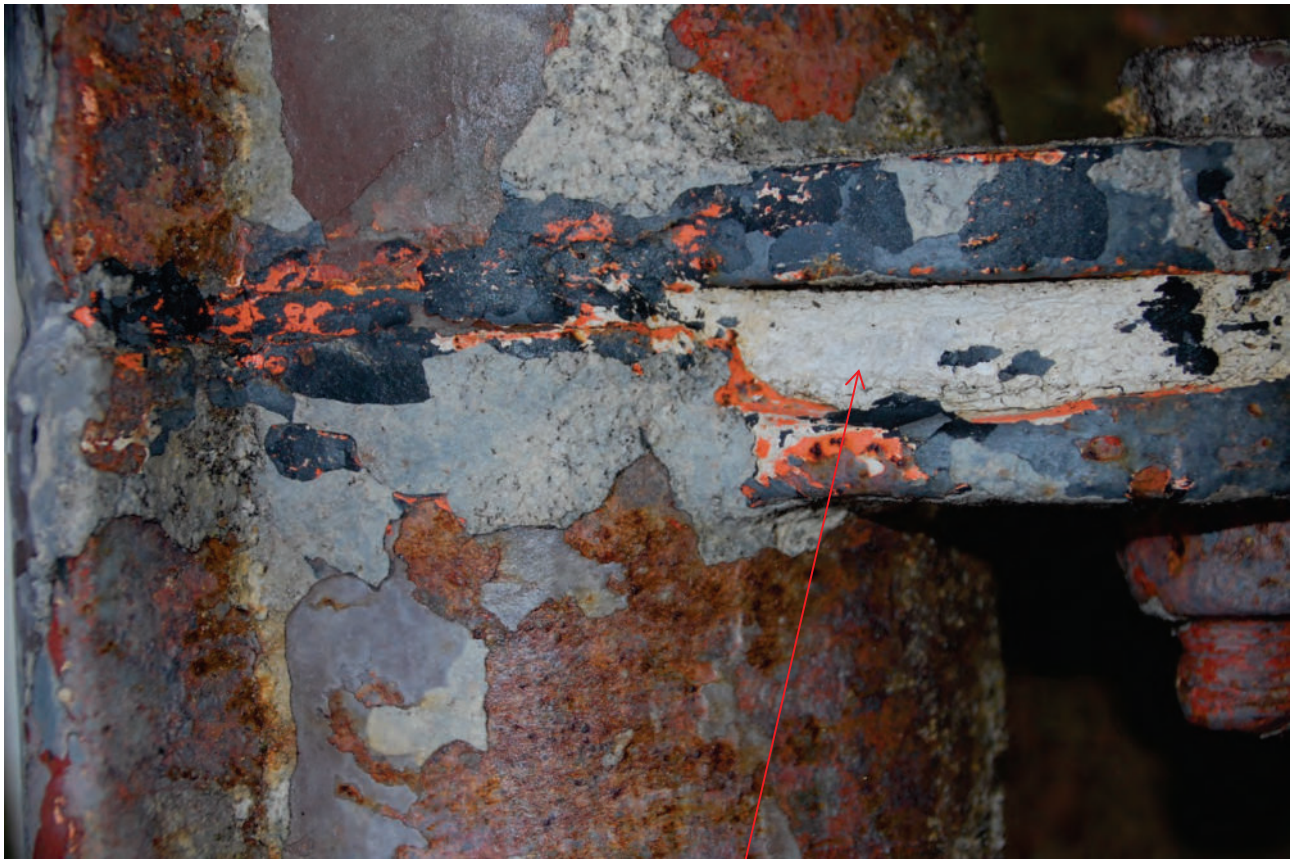
Abb.: Fugensituation; Die dauerelastische helle Fugenabdichtung stammt aus der letzten Sanierungsphase 1990er Jahre und ist in allen Fugenbereichen vorzufinden. Die Dichtungsmassen sind stark degradiert und können teilweise mit dem Finger leicht abgekratzt werden.

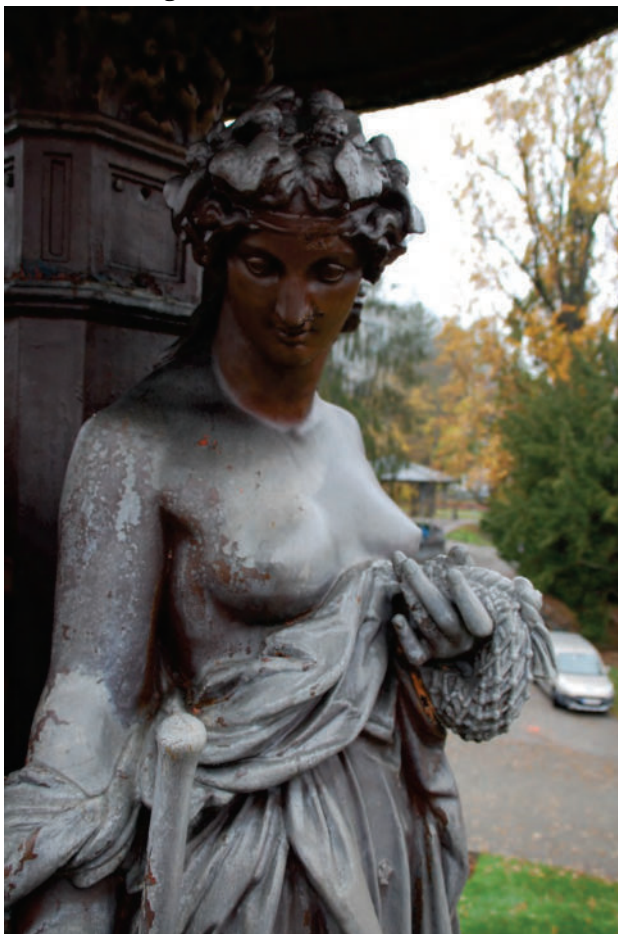
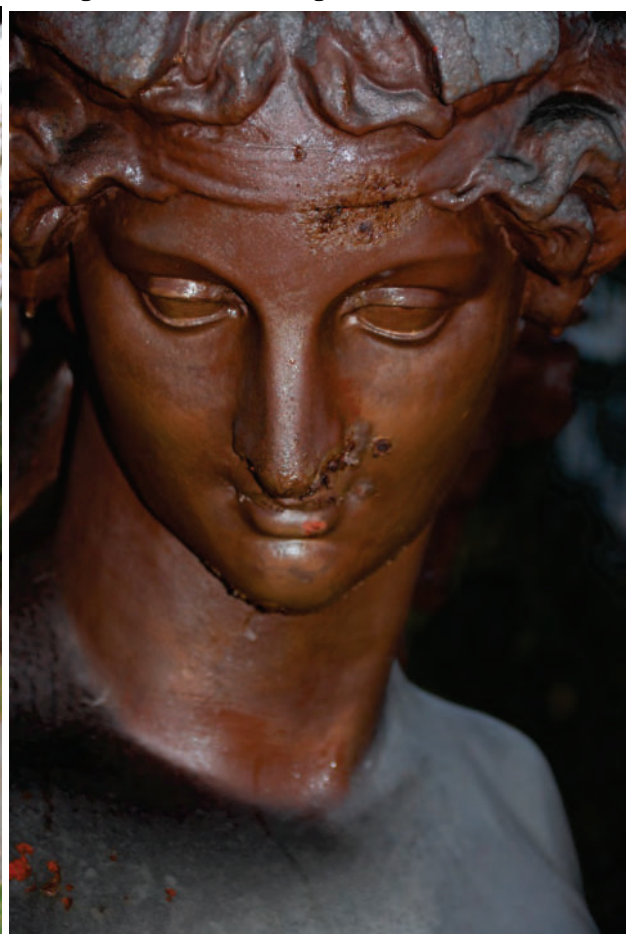
Abb.: Korrosionsschäden im Gesicht der allegorischen Darstellung

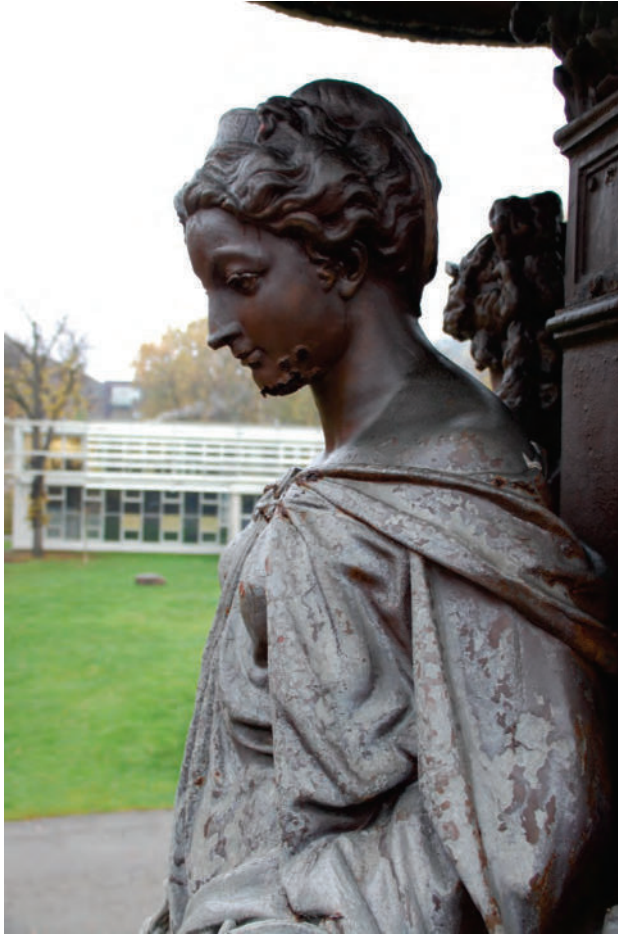
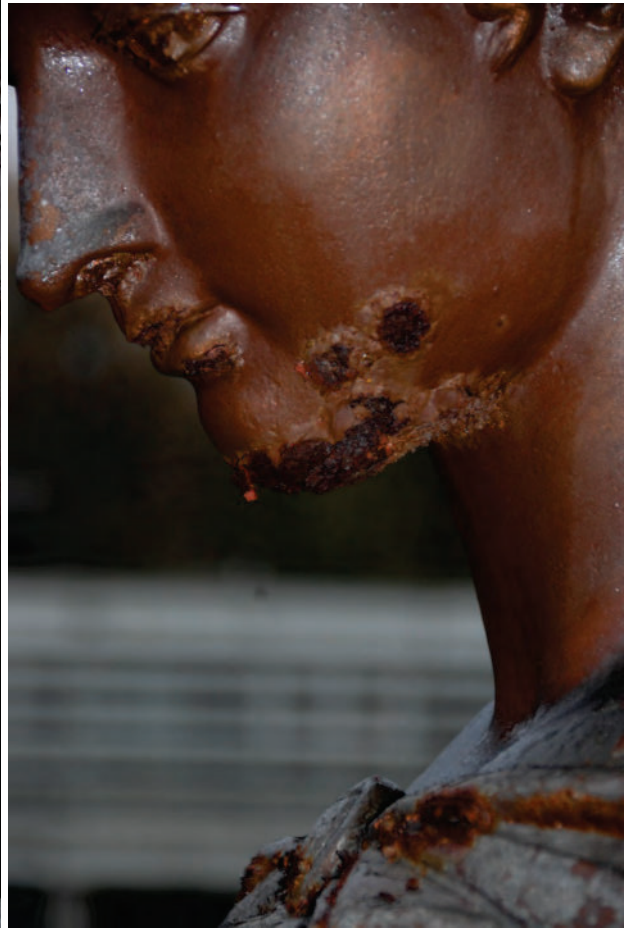
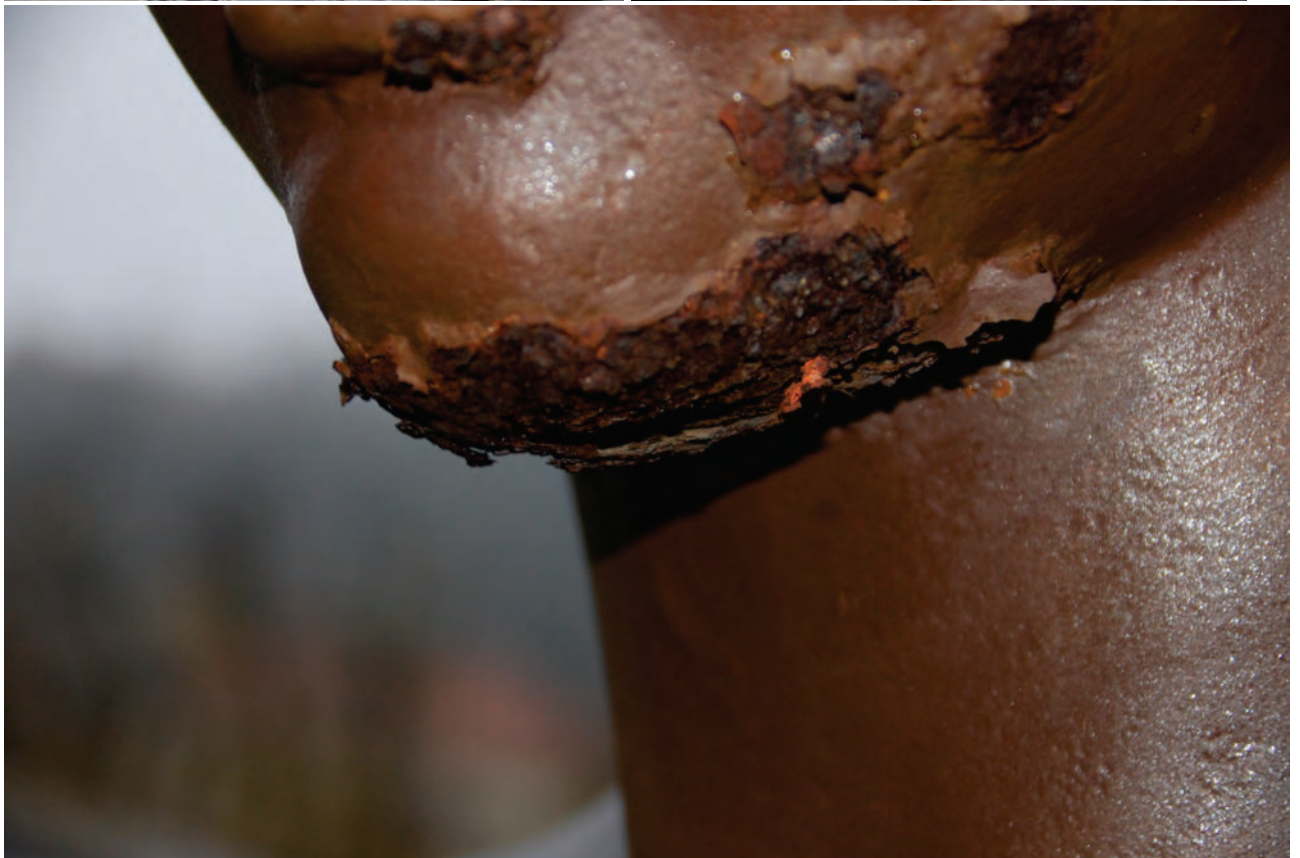
Abb.: sämtliche Abbildungen wie vor; hier wurde anscheinend nicht überall während der Ausführung auf die Applikation der Rostschutzgrundierung geachtet, oder die Beschichtung wurde in diesen Bereichen stark beschädigt.

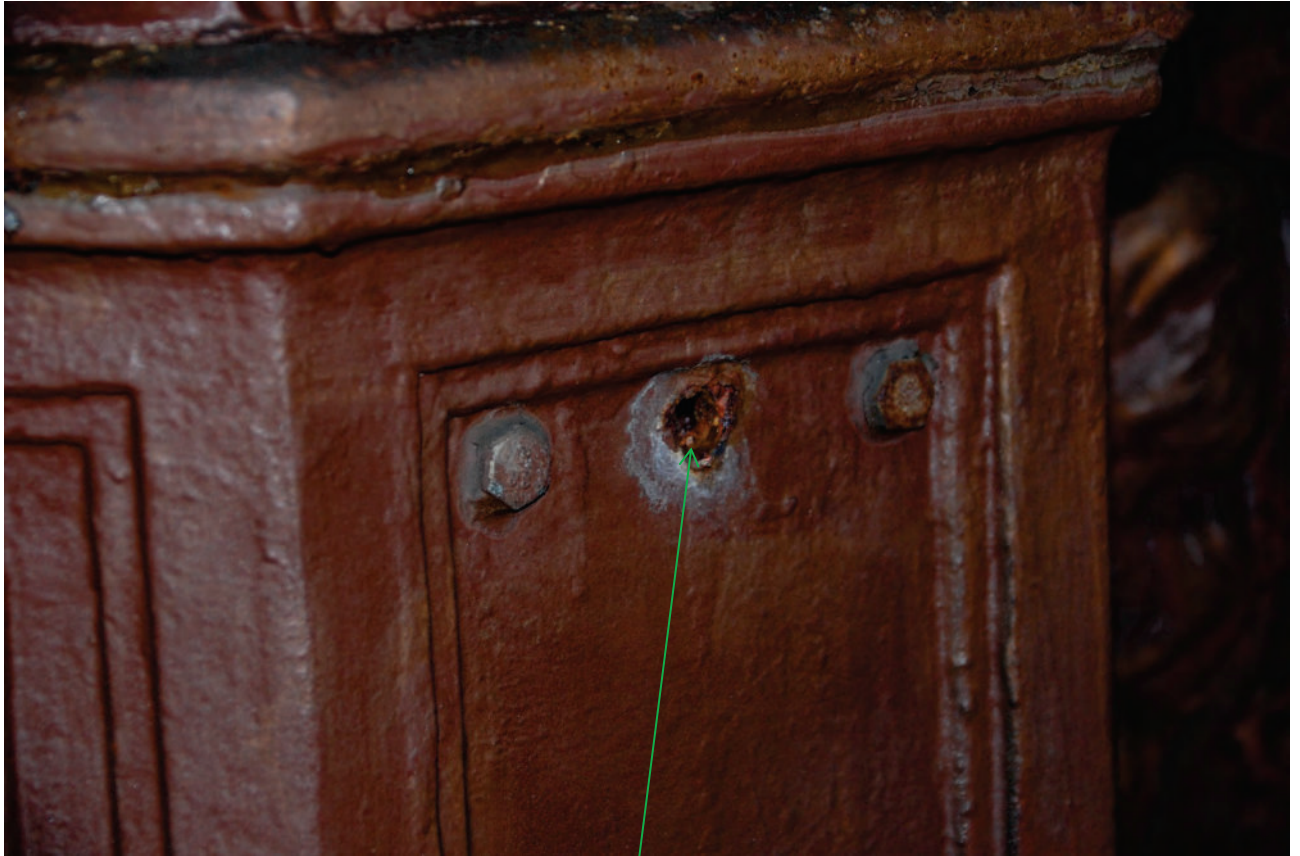
Abb.: Möglichkeit für Wassereintritt in das Innere (Loch)

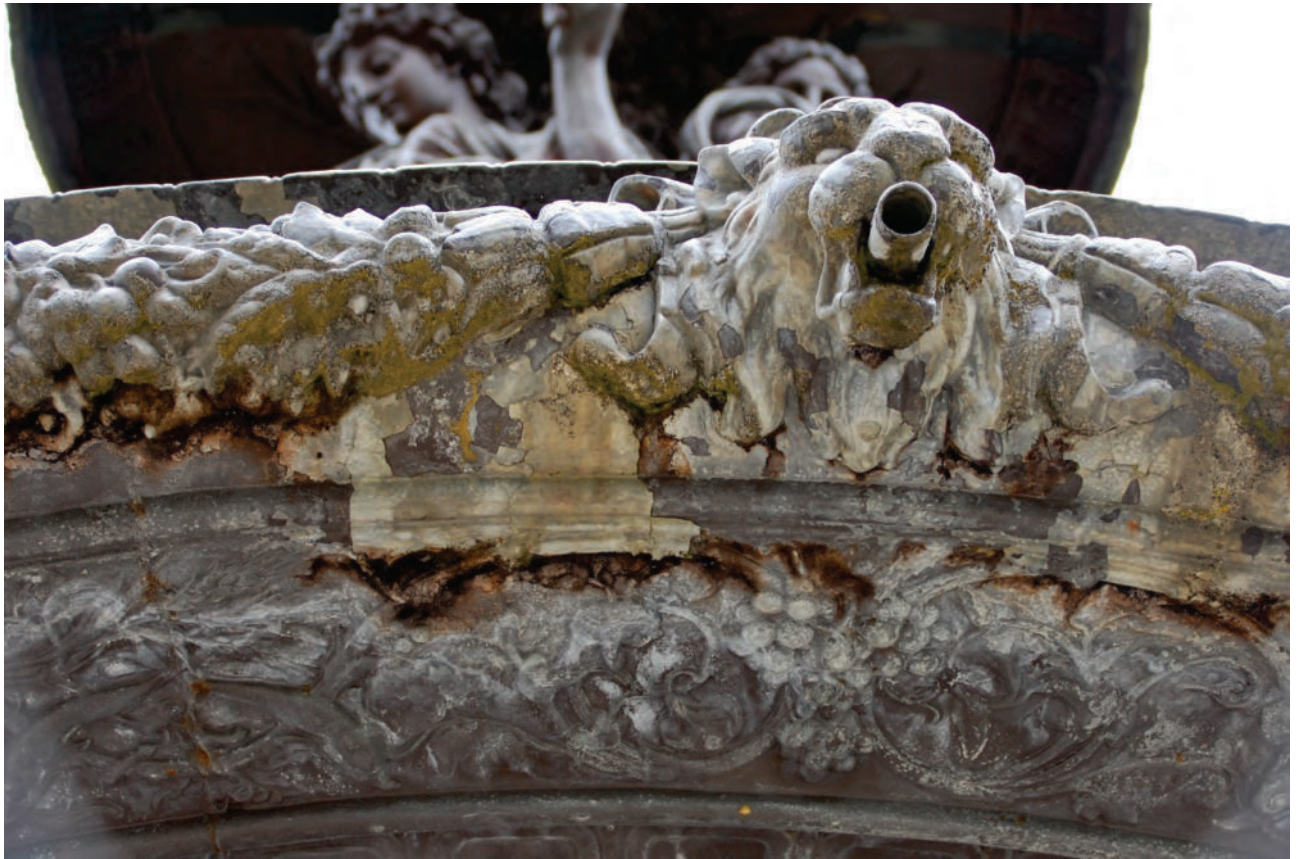
Abb.: Beckenrand von außen; Bewuchs (Moos), starke Zwickelkorrosion, starke Kalkablagerungen

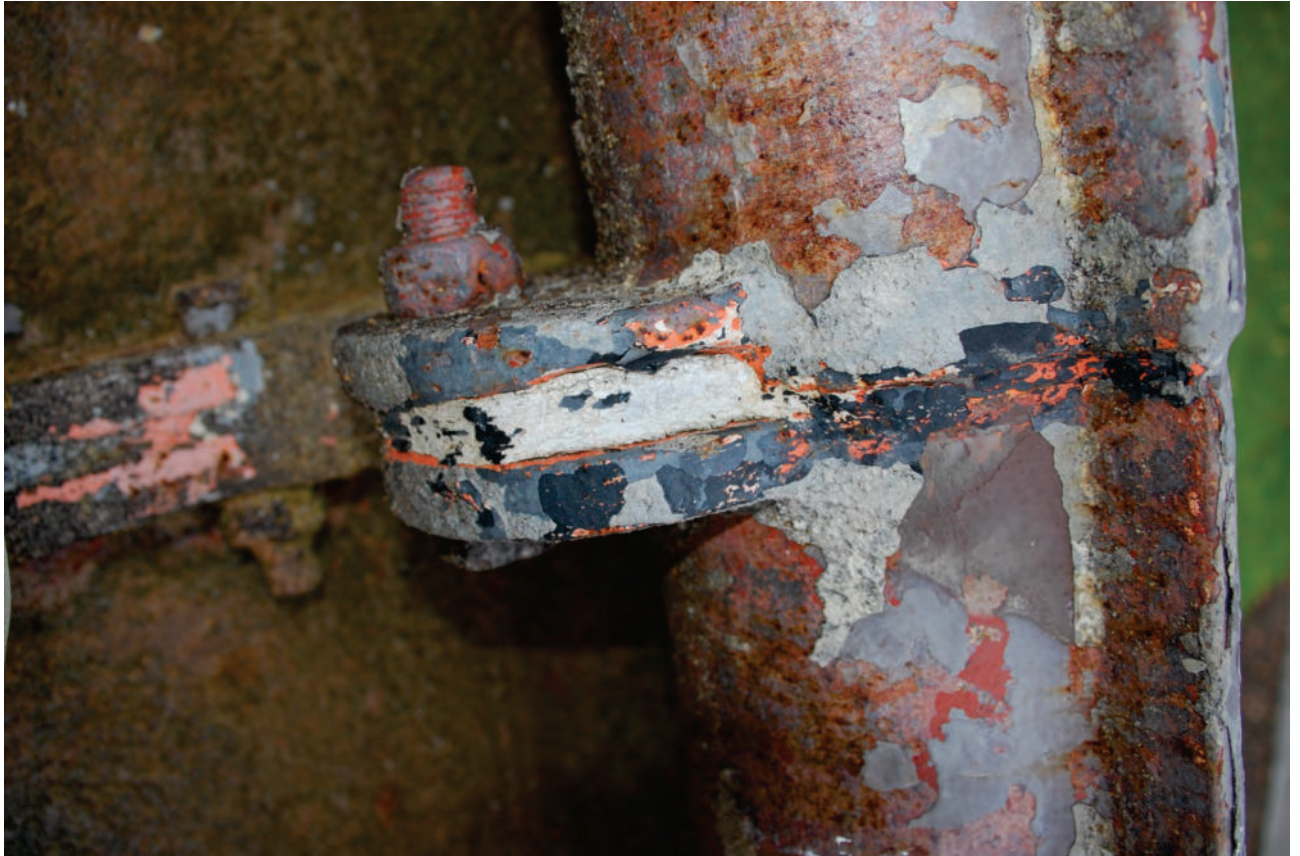
Wie vor, Teilfuge mit Dichtmasse stark degradiert

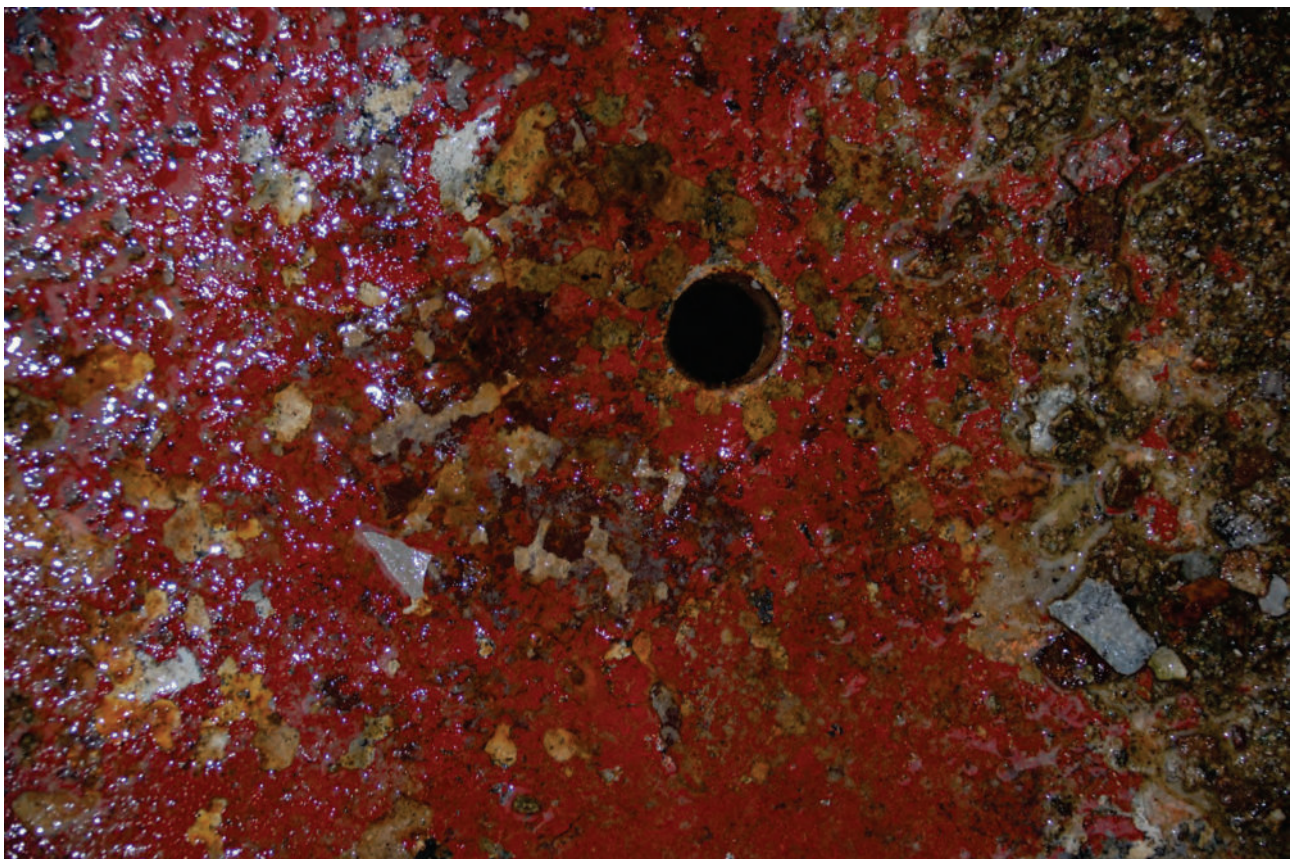
Abb.: Entgegen der Ausführungsdokumentation wurde anscheinend nicht immer Minium als Rostschutzrundierung eingesetzt, hier im Becken – Innenbereich wurde vermutlich eine Hämatitrundierung eingesetzt.

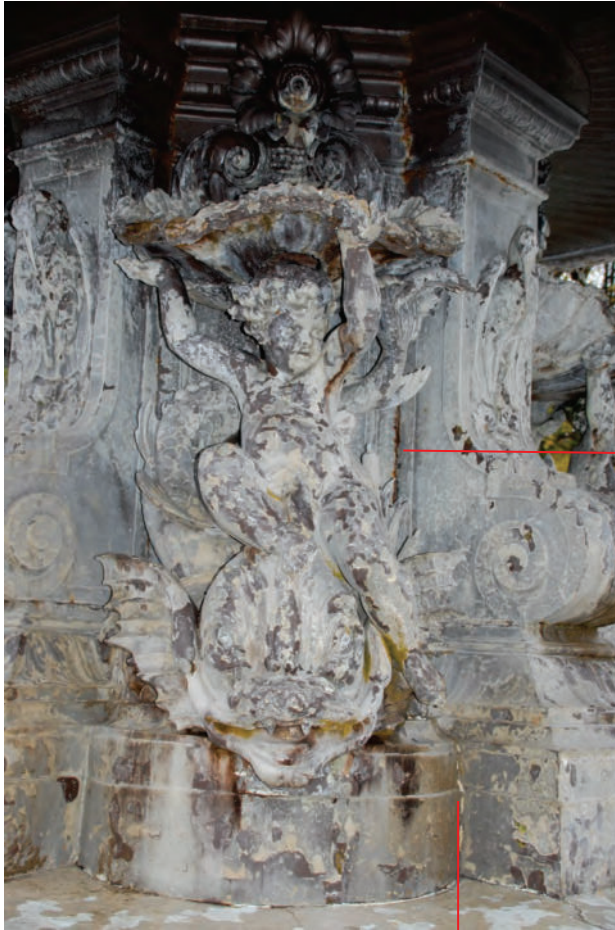
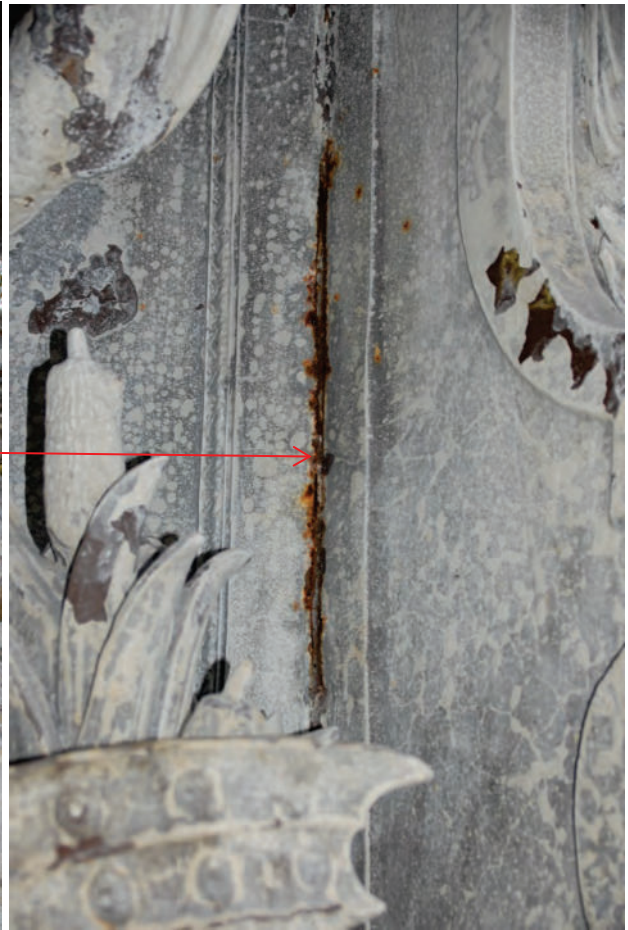
Abb. rechts: Detailansicht des Bereiches; wie im Bereich unterhalb des Baldachins ist in wenig vom Brunnenwasser benutzten Bereichen kaum Kalkablagerung festzustellen, je exponierter desto mehr Kalk. Abb. links wie vor, Detail; in vielen Fugenbereichen und so auch hier ist Wassertritt und damit Eisenkorrosion festzustellen.

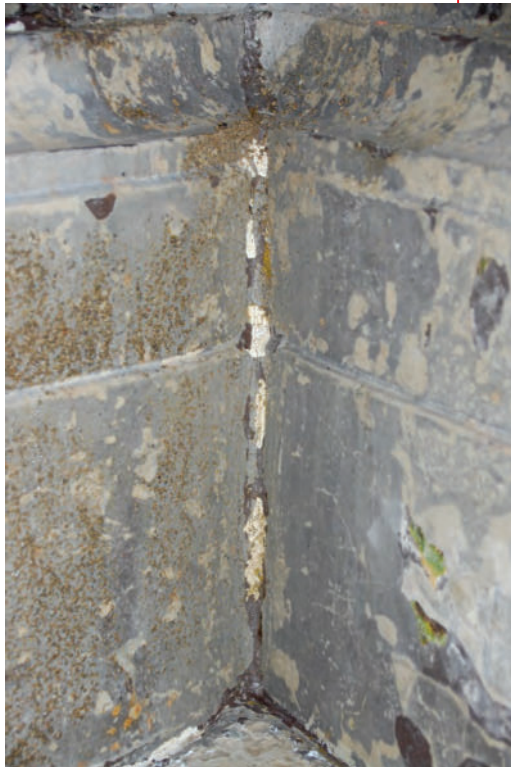
Abb.: Fugenmasse schon degradiert, aber noch einigermaßen in Funktion

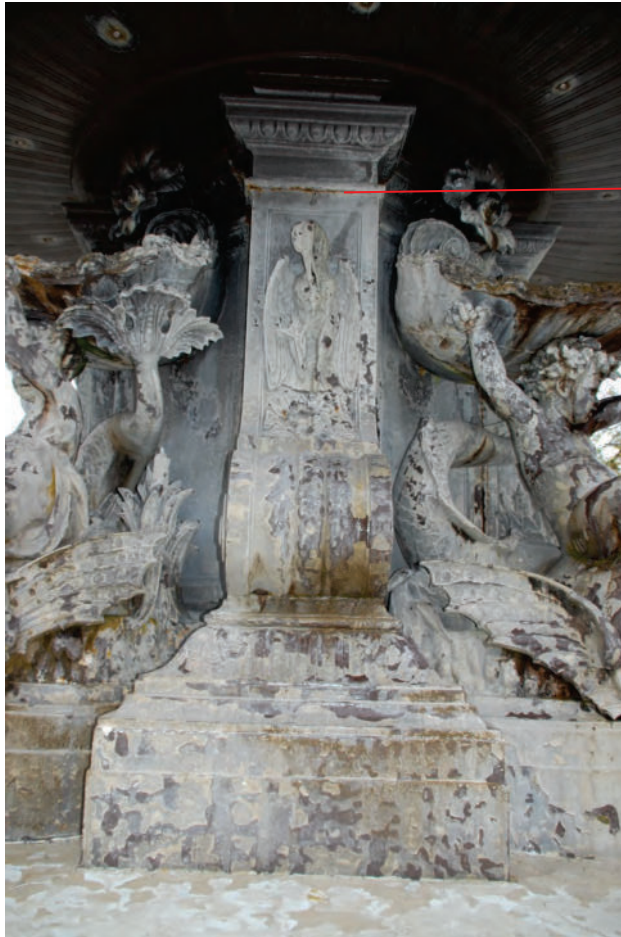
Abb.: Detaillansicht; Kalkablagerungen, Korrosion aus Fugen usw.
