Bericht an den Gemeinderat

1. Sanierung Stadtpark-Brunnen Graz
Projektgenehmigung für die Jahre 2024 und 2025
in Höhe von € 800.000,--
2. Budgetvorsorge über € 400.000,-- für 2024

Zustandsbericht - November 2023

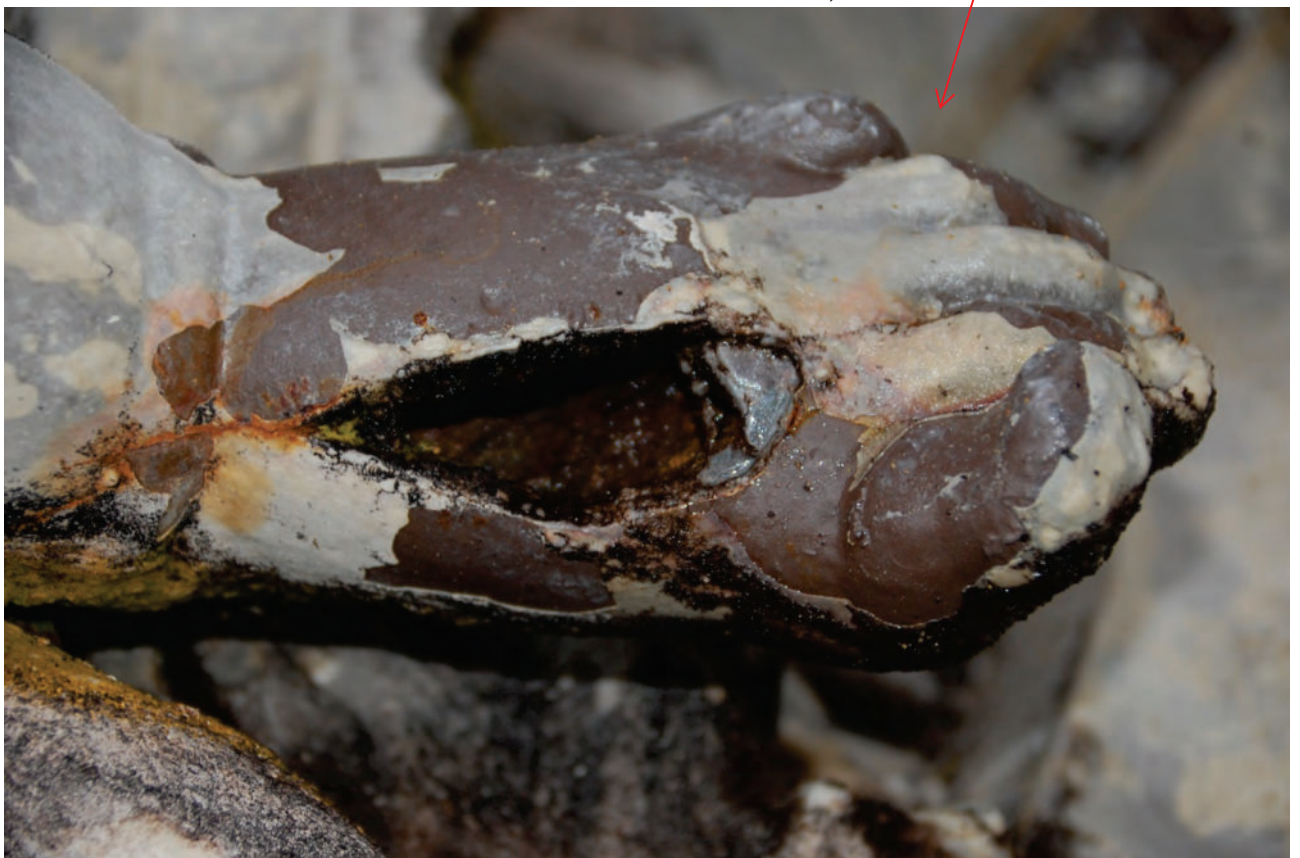
Der gesamte Bereich zeigt neben dem üblichen Spiel von Bereichen mit weniger starker bzw. verstärkter Kalkablagerung dasselbe Bild mit abgeplatzten Farbschichten und verstärkt mit einer ausgeprägten Fugenkorrosion.

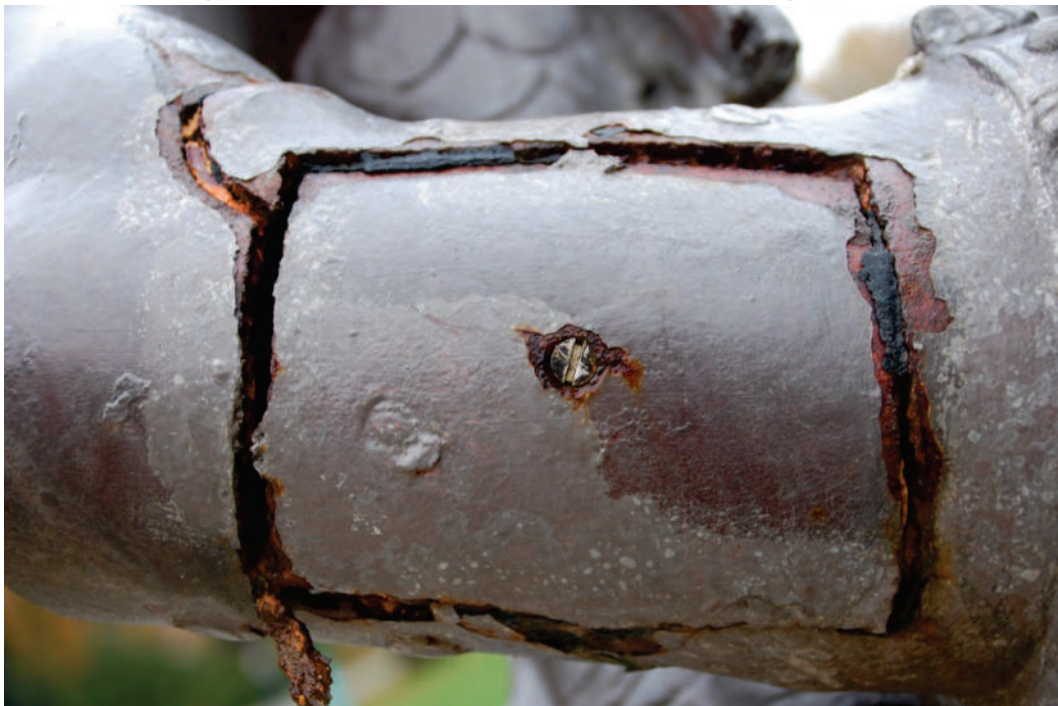
Abb.: beispielhafte Situation der Revisionsöffnungen, Riss historisch mit Kunstharzmasse verschlossen

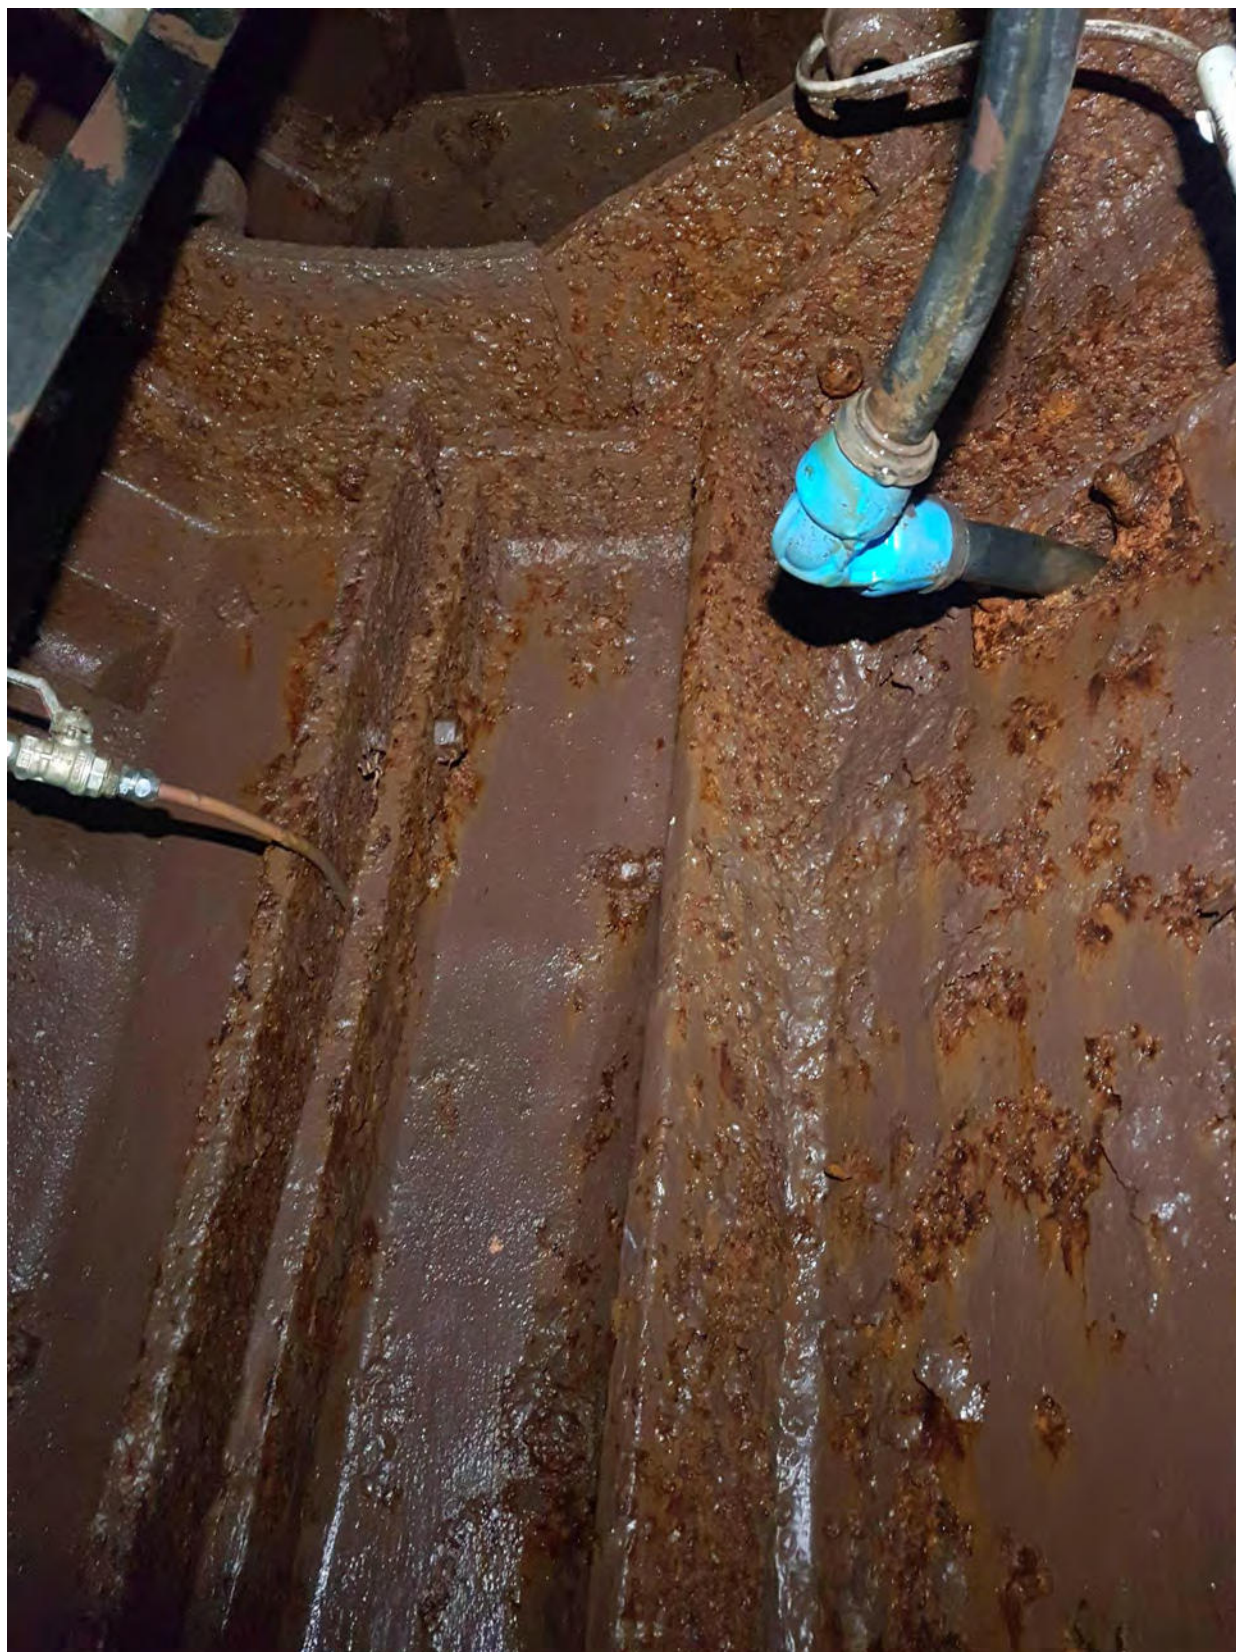
Abbildung 0.4: Oberflächliche Korrosion im Brunneninneren

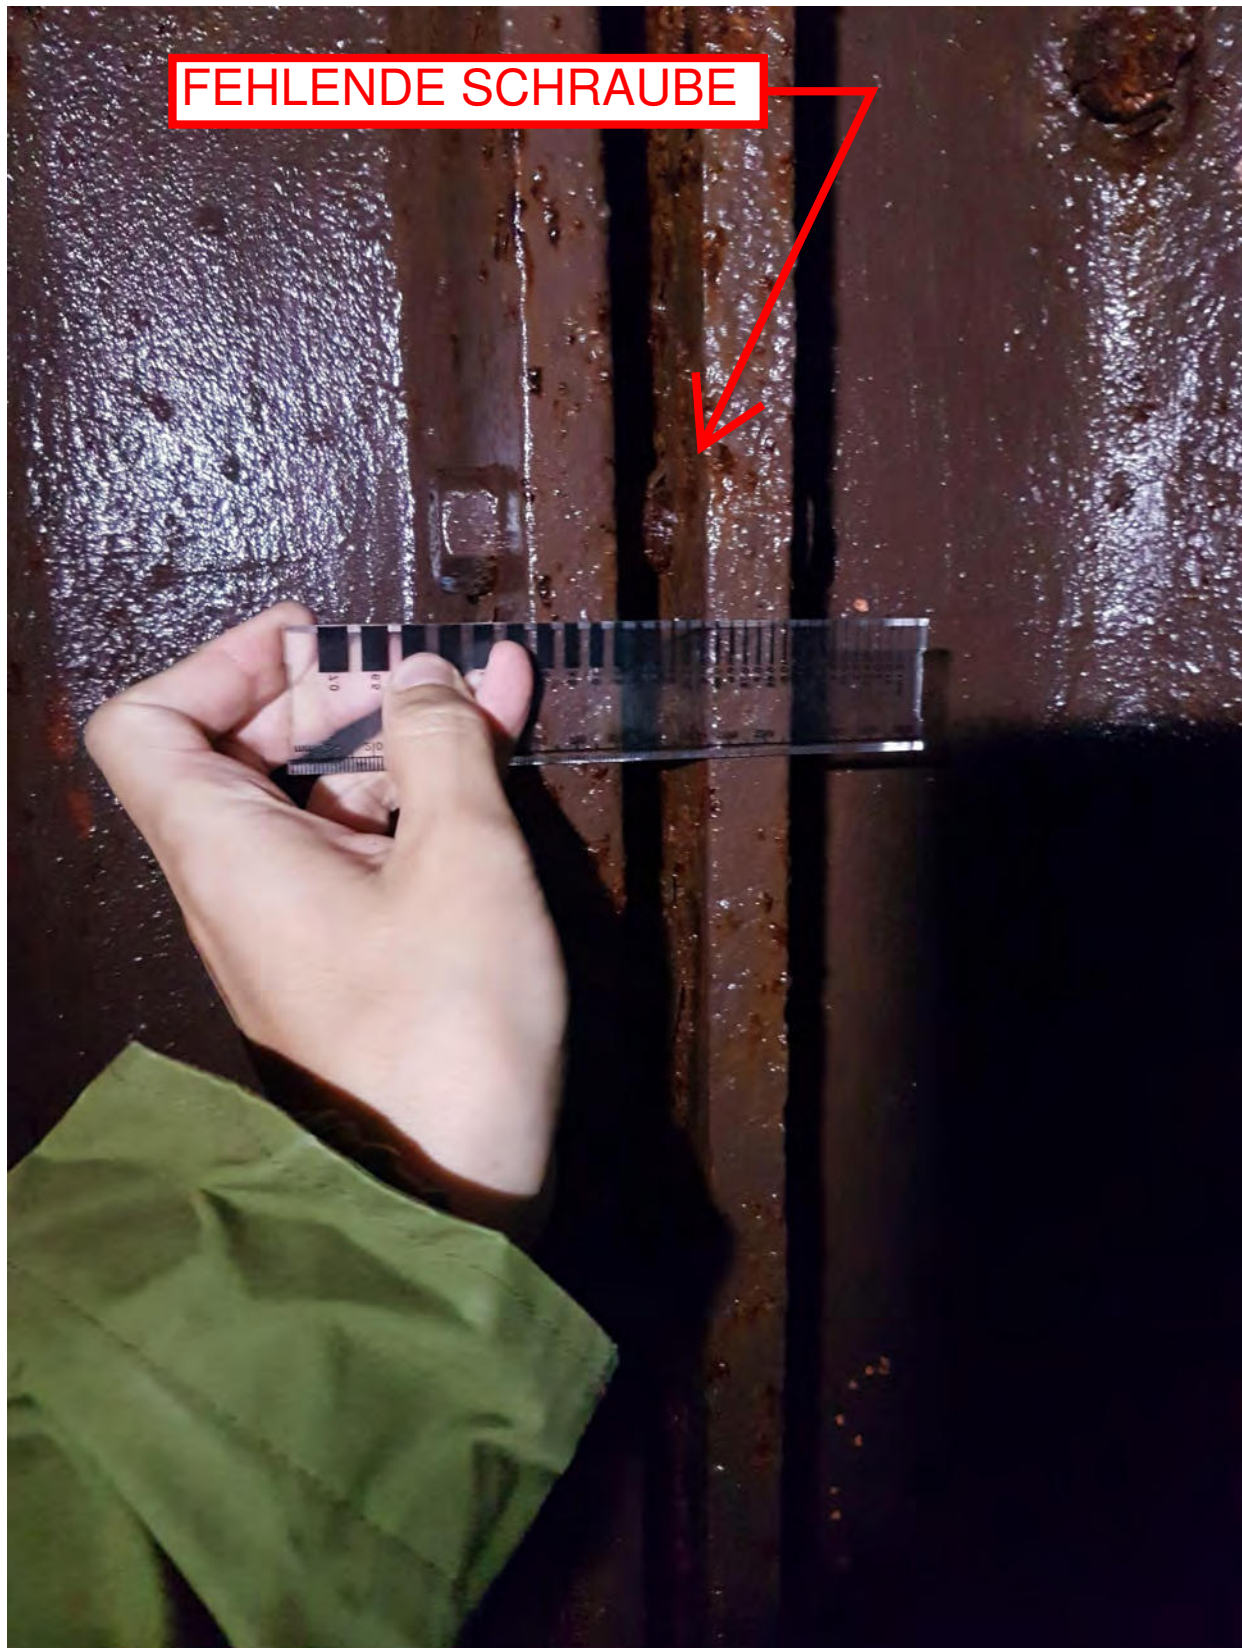
Abbildung 0.5: Fehlende Schraube

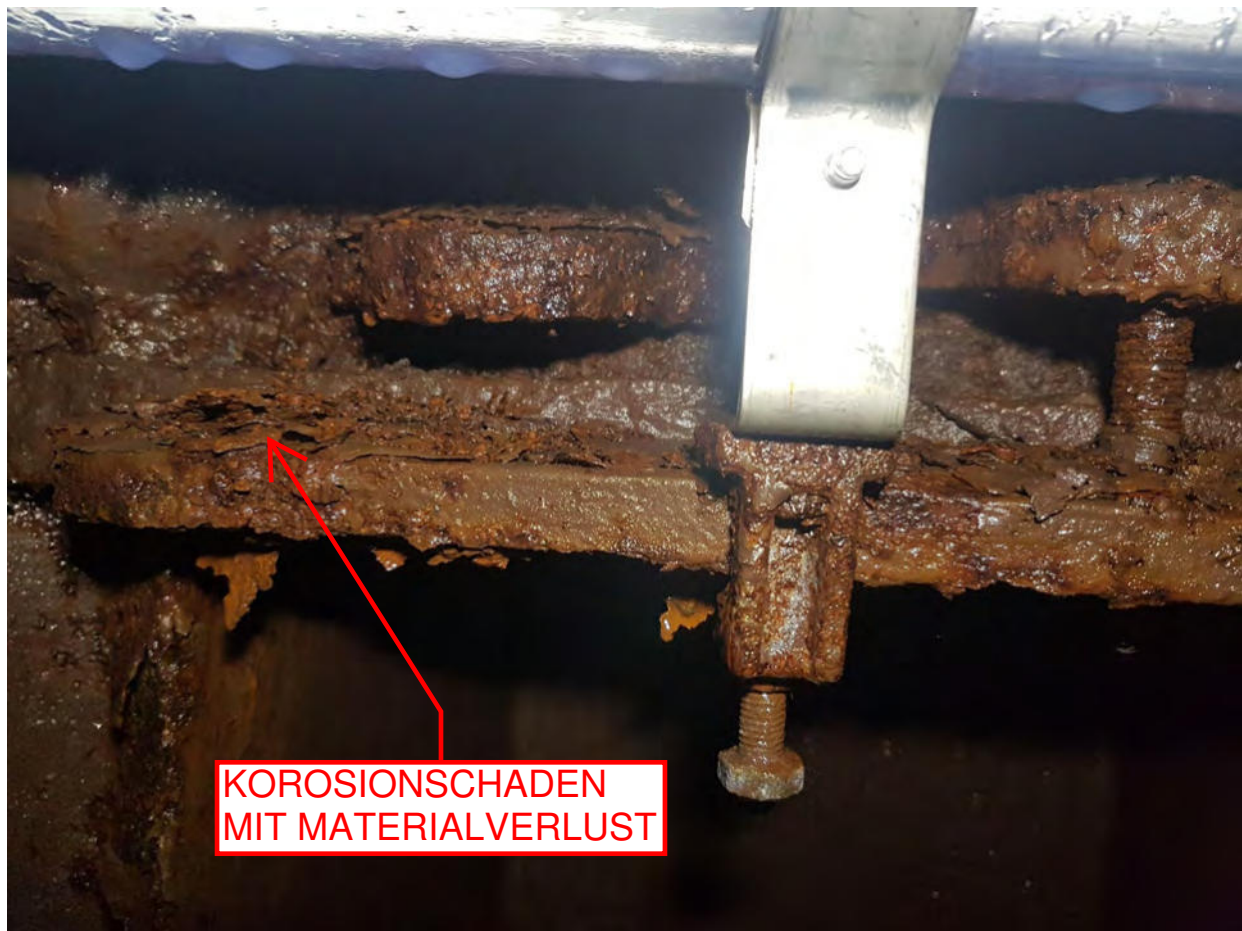
Abbildung 0.6: Merklicher Korrosionsschaden am Flansch

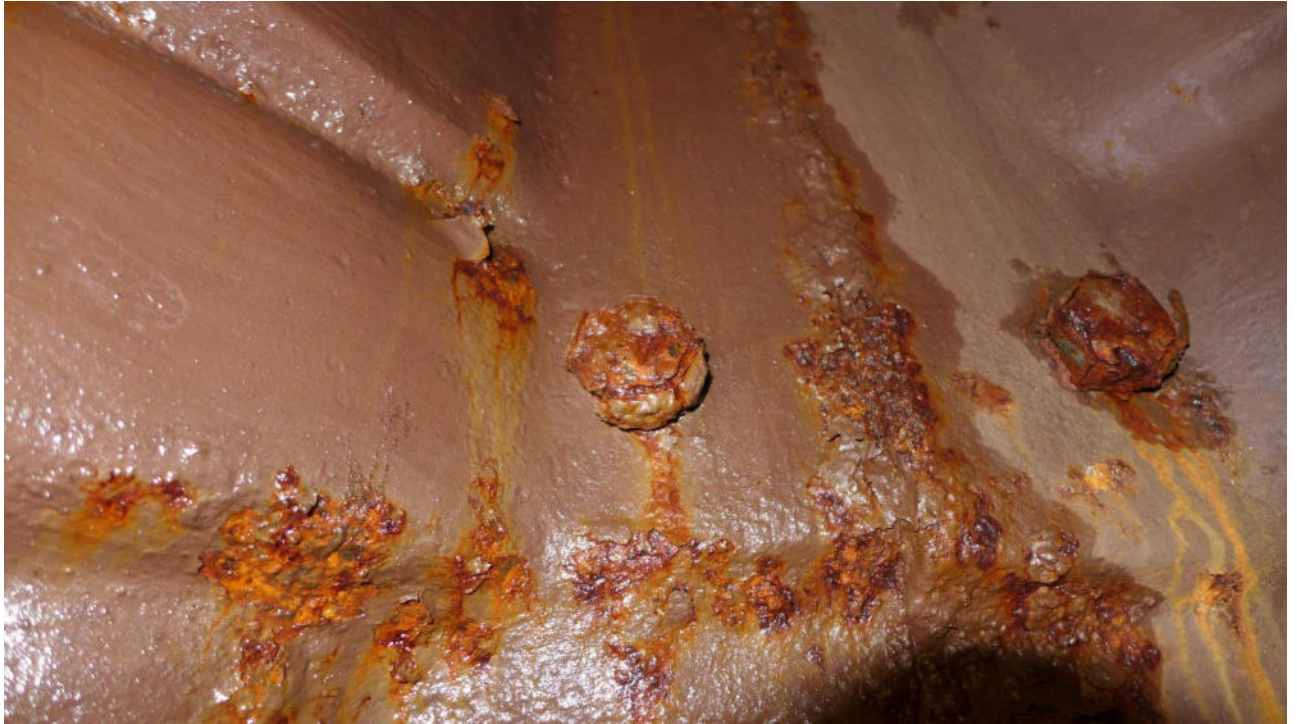
Fortgeschrittene Korrosion v.a. an Schraubverbindungen

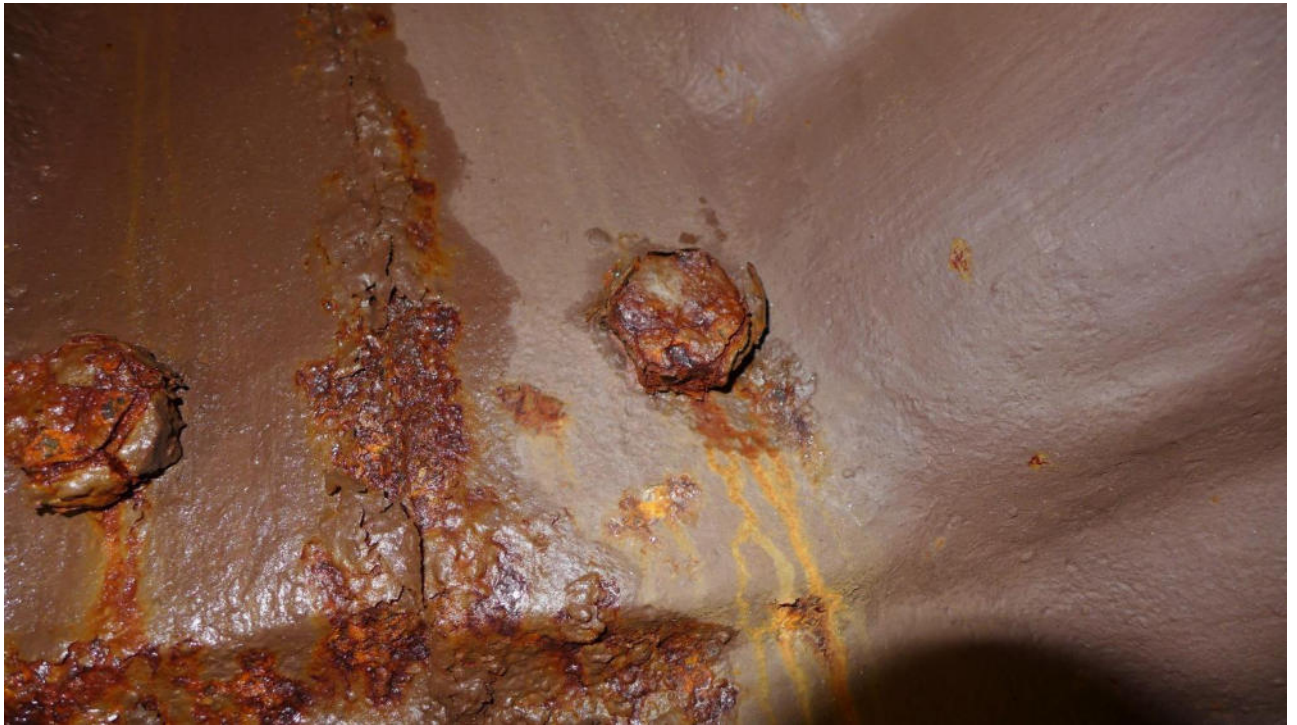
Fortgeschrittene Korrosion v.a. an Schraubverbindungen

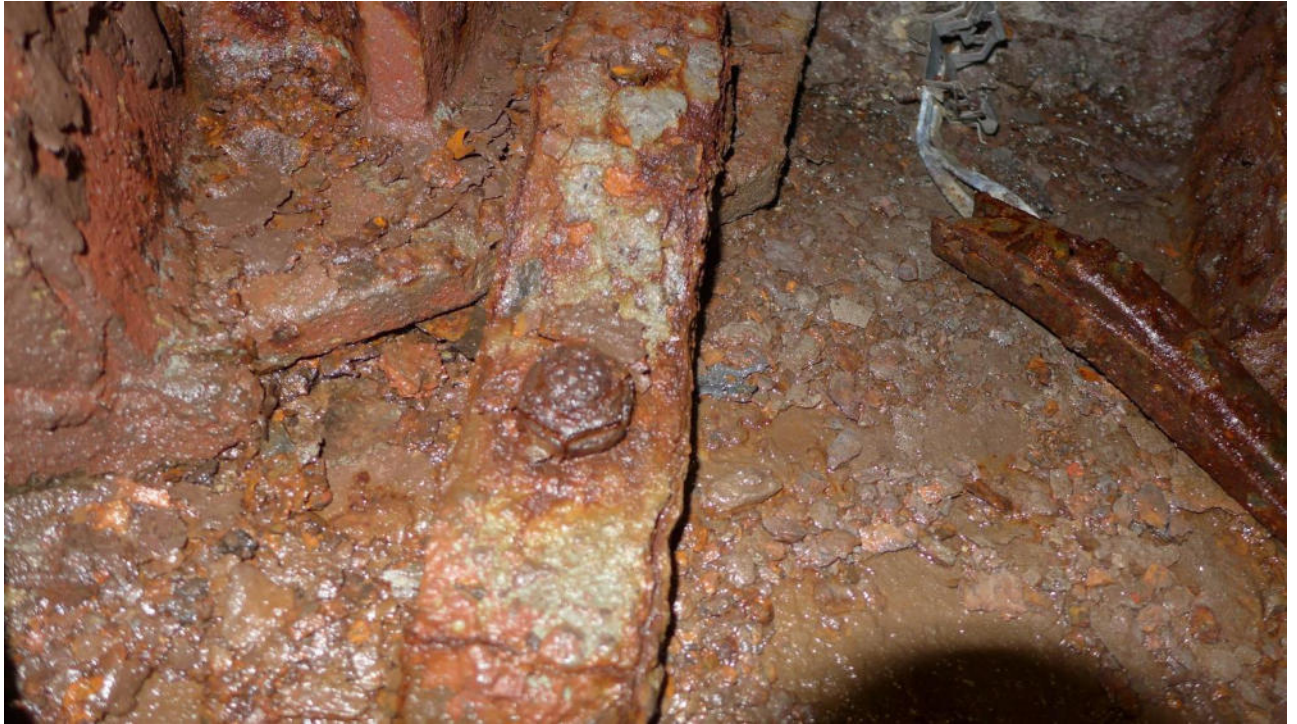
Fortgeschrittene Korrosion v.a. an Schaubverbindungen

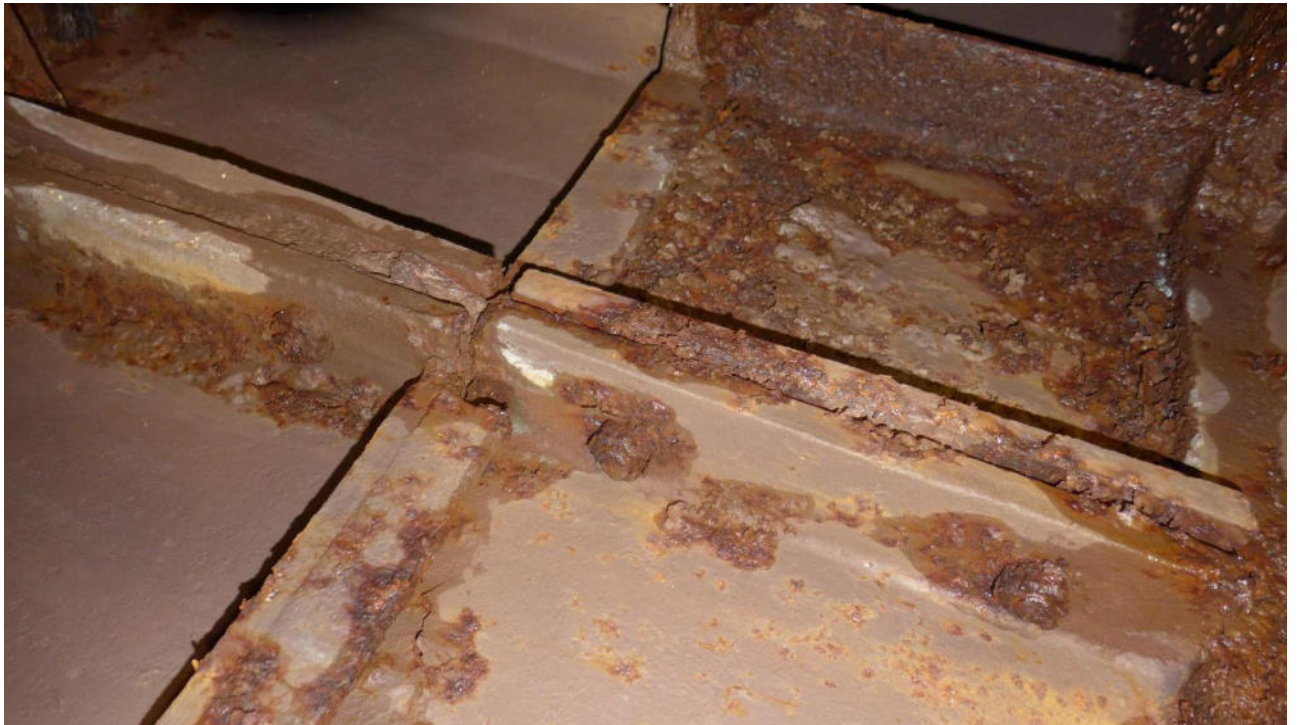
Fortgeschrittene Korrosion v.a. an Schaubverbindungen

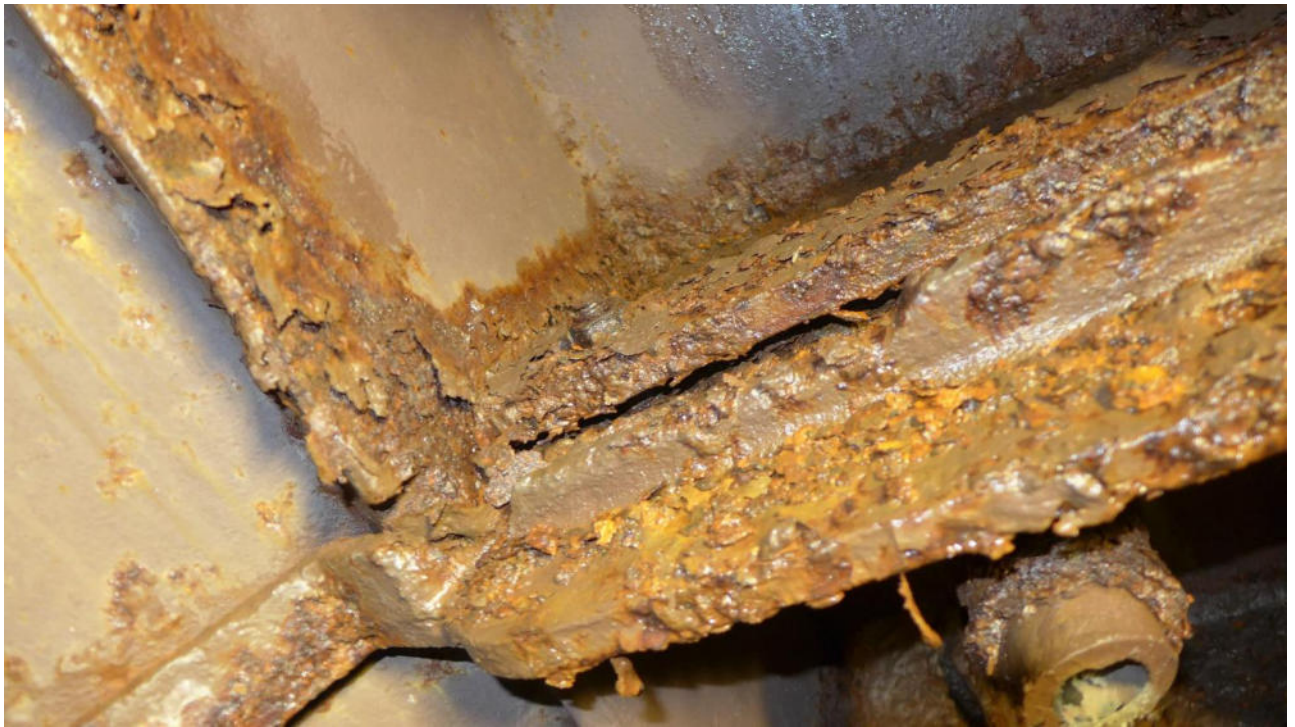
Fortgeschrittene Korrosion v.a. an Schaubverbindungen

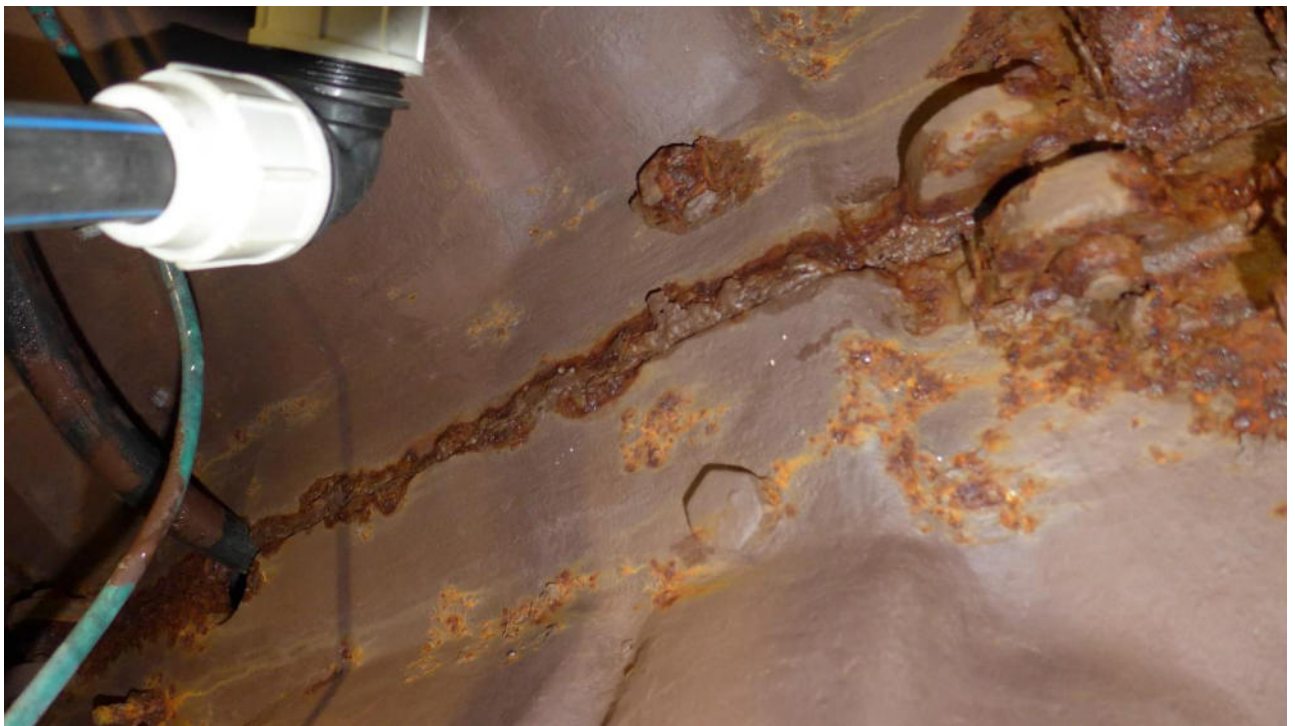
Fortgeschrittene Korrosion v.a. an Schaubverbindungen

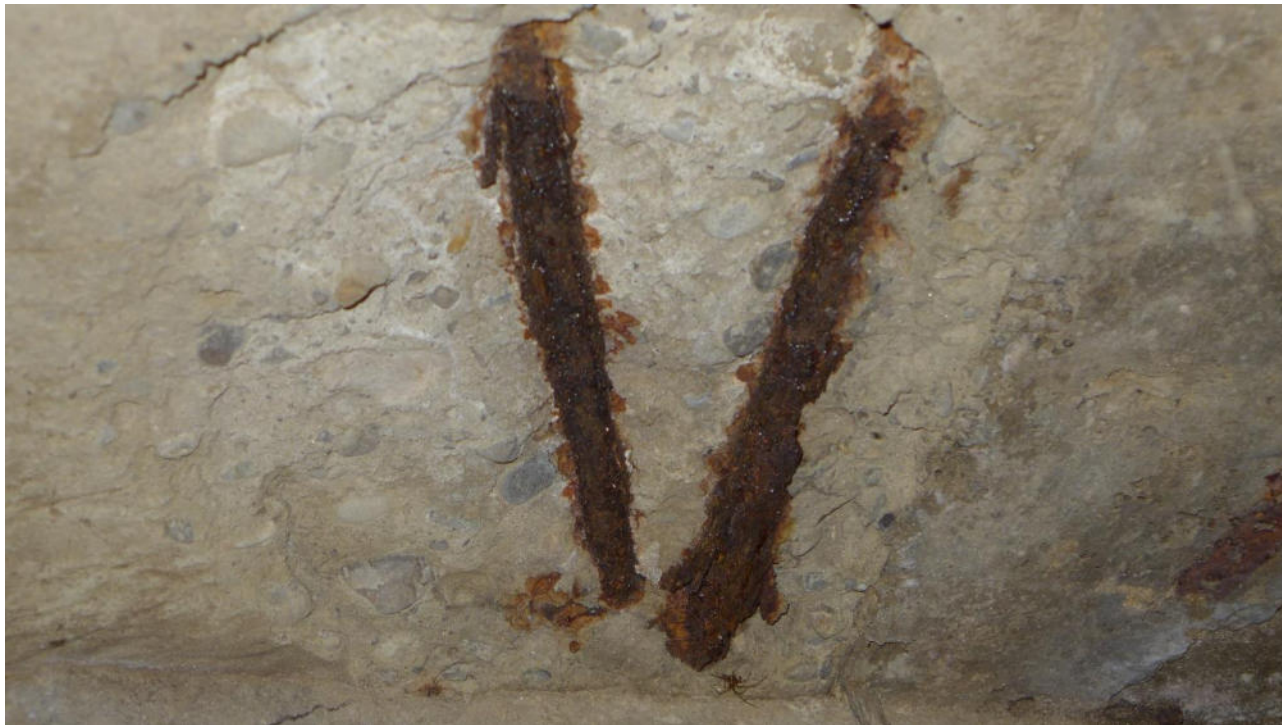
Abplatzung des Betons von der Decke, stark angerostete Bewehrungsseisen

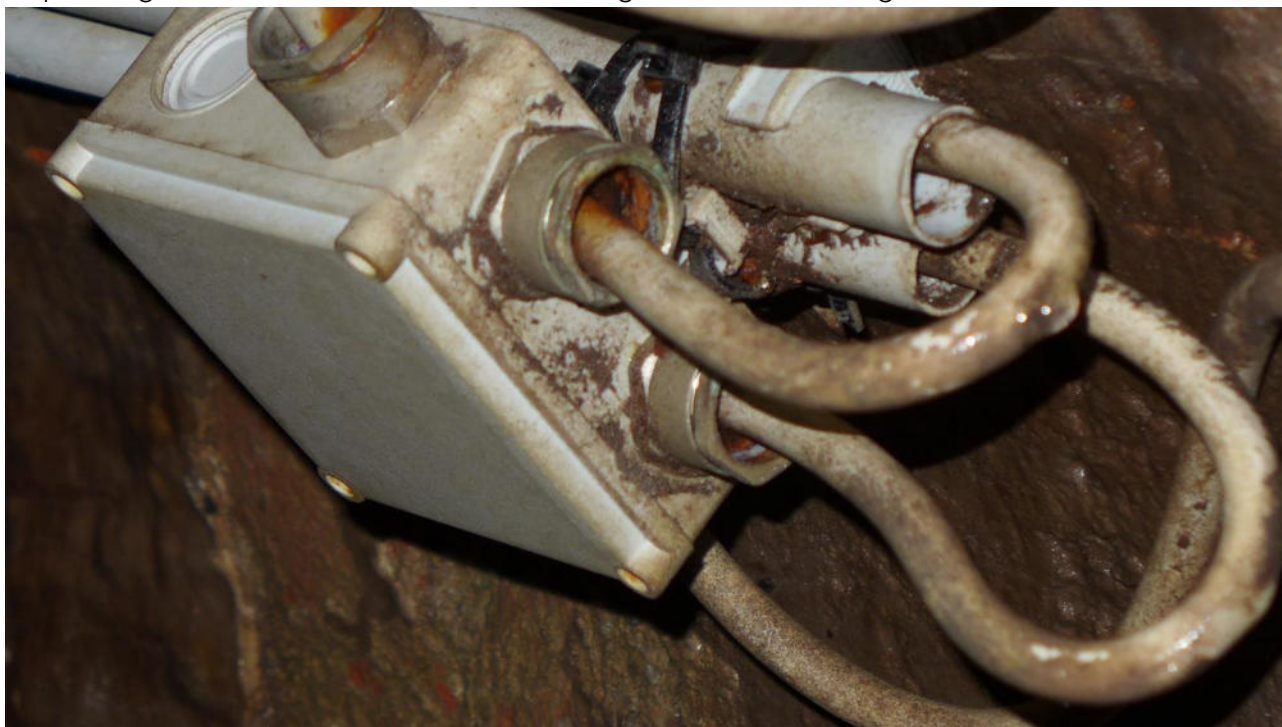
Die ganze Elektroinstallation ist von viel Feuchtigkeit überzogen.
