Gebäudeinspektion mit Thermografie

Endbericht Projektphase I

Landesenergieverein Steiermark und Grazer Energieagentur Ges.m.b.H.

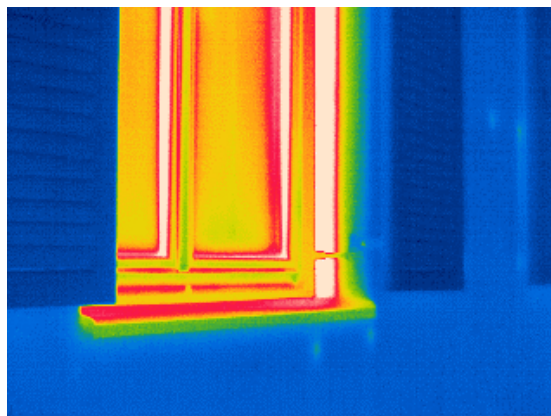
- **Nicht gedämmte Fensterleibungen (nach Sanierung mit Wärmedämmung) – neben erhöhten Wärmeverlusten auch Gefahr für Schimmelbildung innen!**

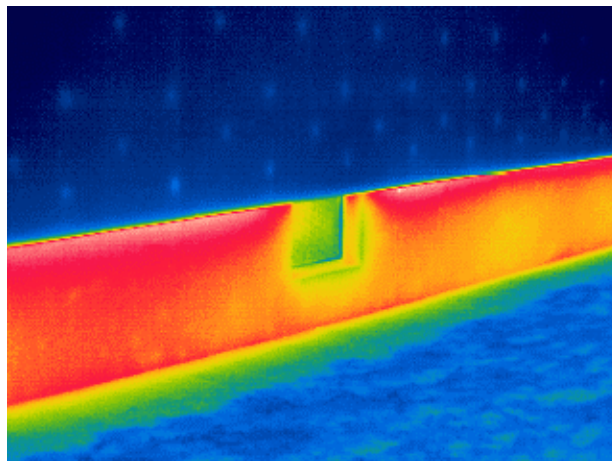
- Ungedämmte Sockelbereiche (Keller) nach Sanierung mit Wärmedämmung

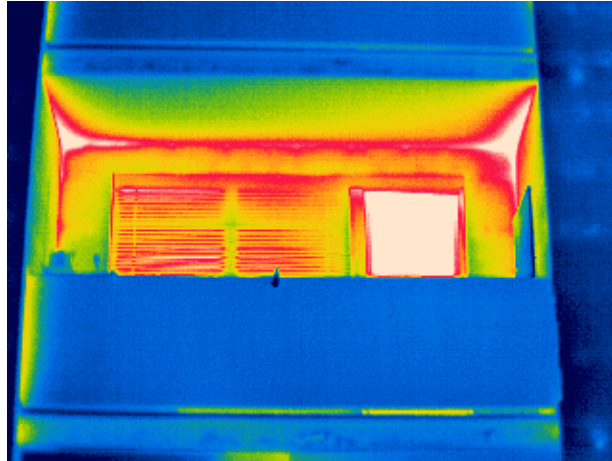
➤ Ungedämmte Loggien nach Sanierung mit Wärmedämmung

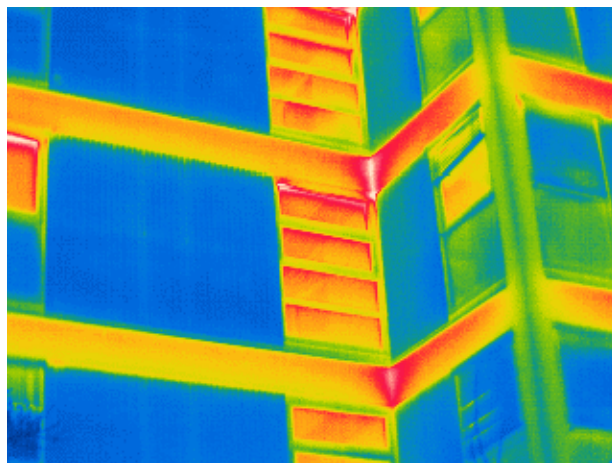
➤ Wärmebrücken im Bereich der Geschossdecken

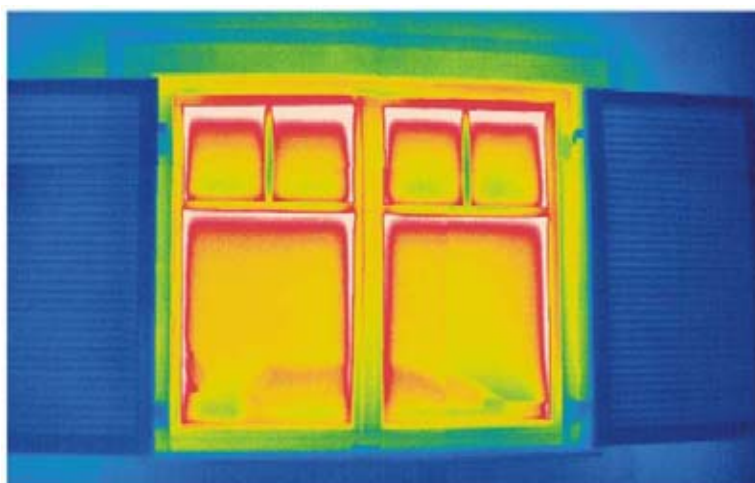
➤ Durchgehende Fenstersprossen und (thermisch schlechte) Alu-Glasabstandhalter

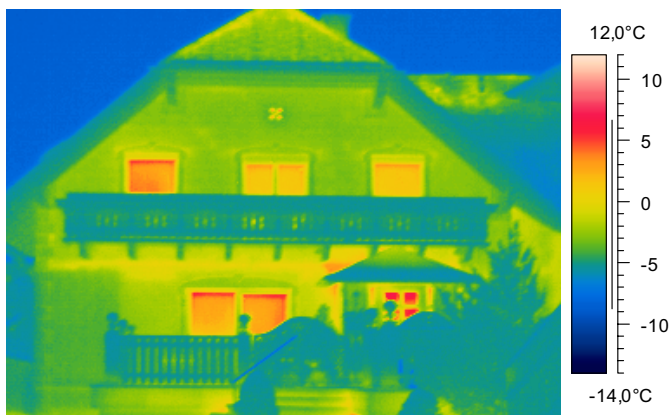
Bild 1: eingestellter Temperaturbereich -14° bis $+12^{\circ}$ C

Mögliche Analyse: „Die gleichmäßigen Farben belegen die geringen Temperaturunterschiede und beweisen die gute thermische Qualität des Gebäudes“

Achtung, Fehler !!

Dieser völlig falsche Schluss wurde aufgrund einer zu groß gewählten Temperaturskala gezogen, die tatsächlich vorhandenen Temperaturunterschiede sind nicht erkennbar.

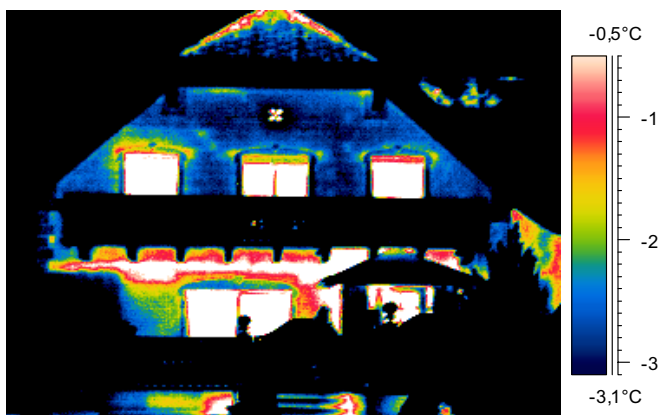
Bild 2: eingestellter Temperaturbereich $-3,1^{\circ}$ bis $-0,5^{\circ}$ C

Analyse: „Bei der Außenwand im Bereich des Erdgeschosses über den Fenstern kommt es zu katastrophalen Wärmeverlusten, eine sofortige Sanierung ist nötig. Erkennbar ist das dar-“

an, dass die Oberflächentemperaturen in Bereichen liegen, die gleich hoch sind wie bei den Fenstern“

Achtung, Fehler!!

Diese Fehlinterpretation beruht ebenfalls auf falsch eingestellter Temperaturskala; hier wurde der Bereich zu klein und das Niveau zu niedrig gewählt. Die als weiß dargestellten und daher fälschlich als gleich warm interpretierten Wandbereiche liegen außerhalb des mit der gewählten Skala darstellbaren Bereiches!

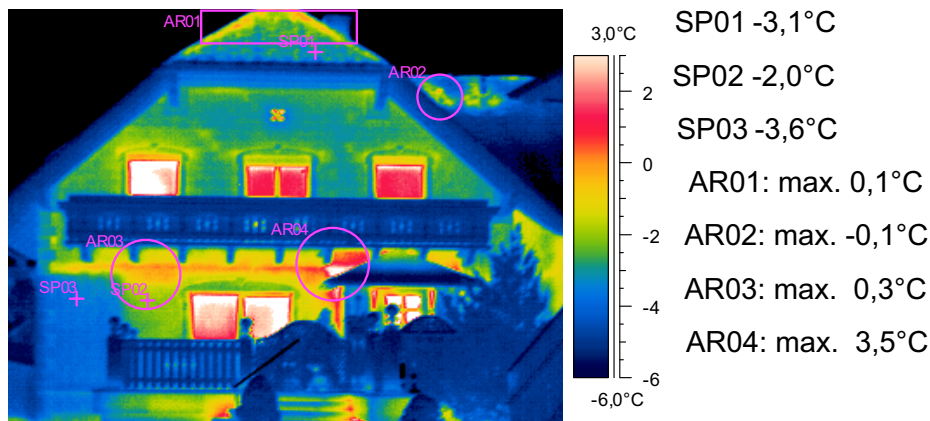
Bild 2: eingestellter Temperaturbereich $-6,0^{\circ}$ bis $+3,0^{\circ}$ C

Analyse: Die Aufnahme zeigt signifikante Temperaturunterschiede im Außenwandbereich. Unmittelbar neben dem Eingangsbereich weist die Oberfläche Temperaturen im Bereich von bis zu $+3,5^{\circ}\text{C}$ (siehe Messfeld AR04), während an anderen Stellen der Fassade nur $-3,6^{\circ}\text{C}$ auftreten (Messpunkt SP03). Auffallend, jedoch ohne bedeutenden Einfluss auf den Wärmeverbrauch, ist auch der Unterschied bei SP02 und SP03 (Differenz 1,6 Kelvin), aus dem auf einen Unterschied im Wandaufbau zu schließen ist. Der etwas wärmere Bereich über den Fenstern im Erdgeschoß zeigt die Auswirkung der Wärmebrücke „Zwischendecke“.

Die Dach- bzw. Firstbereiche weisen markante Temperaturerhöhungen auf: im Messfeld AR01 max. $0,1^{\circ}\text{C}$, an anderer Stelle des Daches (SP01) dagegen nur $-3,1^{\circ}\text{C}$. Zu vermuten ist, dass die Wärmedämmung im Dachbereich verbesserungswürdig ist, man muss jedoch zusätzlich eine Aufnahme von der Innenseite des Dachbereiches machen, um Detailaussagen tätigen zu können (der flache Aufnahmewinkel der Außenaufnahme und die Hinterlüftung des Bauteils führt zu Verfälschungen).

Die Temperaturskala wurde bezüglich der Spreizung („span“) so gewählt, dass die in der untersuchten Fläche auftretenden Temperaturen möglichst deutlich unterschieden werden können. Die Endwerte („level“) wurden so eingestellt, dass möglichst alle interessierenden Messpunkte dargestellt werden, nur kleine Flächen bei den Fenstern (nicht Gegenstand der Untersuchung) sind wärmer als mit der gewählten Skala darstellbar. Der untere Bereich der eingestellten Temperaturskala sollte im Bereich der Außenlufttemperatur während der Aufnahmen liegen.

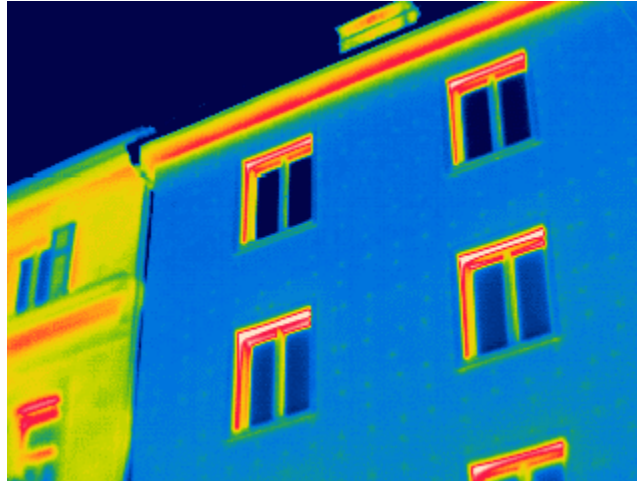
- **Spiegelungen bei Fenster und Verglasungen (und auch sonstigen spiegelnden Flächen):**

Mögliche Interpretation bei den Fenstern (besonders obere Reihe): Die dunkelblaue Färbung zeigt die gute thermische Qualität der Verglasung. **Falsch! Richtig ist:** In der Verglasung spiegelt sich der kalte Nachthimmel (Aufnahmewinkel!) – auf Grund dieser Aufnahme ist keine Aussage über die thermische Qualität der Verglasung möglich. Achtung also bei spiegelnden Flächen. Im Bild auch zu sehen: Ungedämmte Fensterleibungen und Wärmebrücke im Dachbereich.

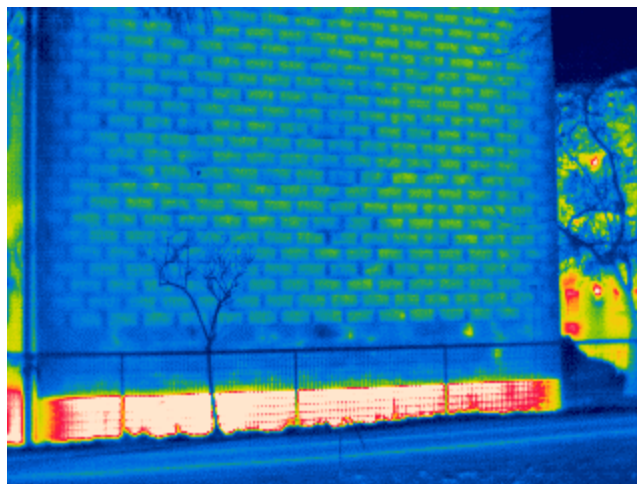
- **Hinterlüftete Fassade:**

Mögliche Interpretation des Bildes: Es zeichnen sich zwar die Mauerziegel thermisch ab, die thermische Qualität der Mauer ist aber gut. **Falsch!! Richtig ist:** Es handelt sich um eine hinterlüftete Fassade (Faserzementschindel) – eine genaue Aussage über die thermische Qualität ist nur in Kombination mit einer thermografischen Innenaufnahme möglich (an Hand der Oberflächentemperaturen innen).

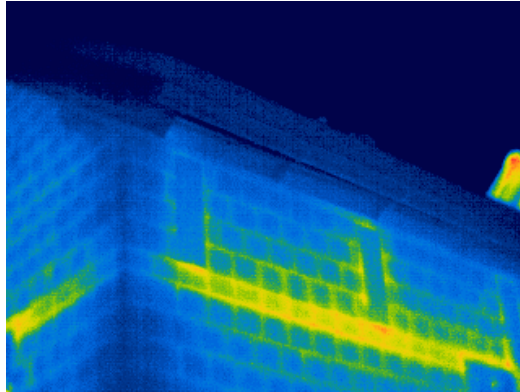
➤ **Von außen nicht erkennbare Wärmeverluste**

Mögliche falsche Interpretation: Es ist nur im Bereich der Geschosdecke eine leichte Wärmebrücke erkennbar, die thermische Qualität von Außenmauer und Dach im Obergeschoss ist jedoch gut. **Falsch!! Richtig ist:** Durch unsachgemäße Ausführung im Bereich des Dachanschlusses kommt es zu einem starken Wärmeverlust bzw. Kaltlufteinfall von oben her – dies zeigt erst die Innenaufnahme dieses Bereiches (d.h. **nicht jeder kritische Wärmeverlust zeigt sich sofort mit den Außenaufnahmen!**):

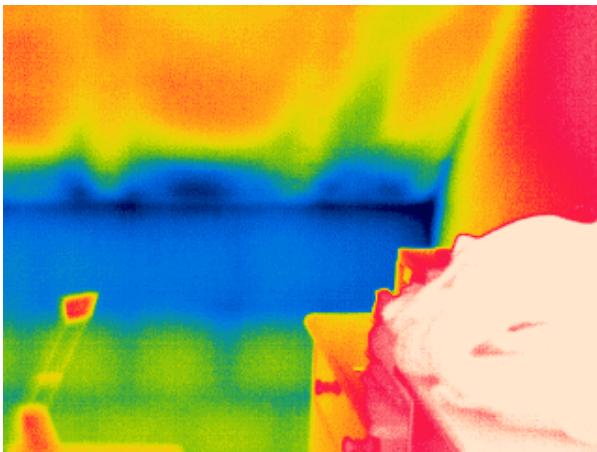
Im Bild links die zugehörige Innenaufnahme mit teilweise sehr kalten Wandoberflächen (unter 12 °C bei –10° Außentemperatur).

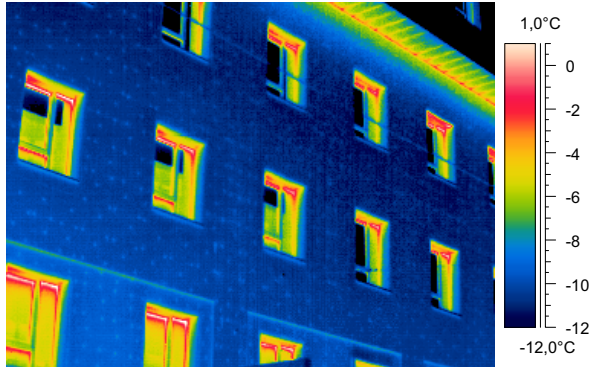
Gute Ausführung der Fassadendämmung. Im Bereich der gestalterischen Elemente (links unten) sind minimale Temperaturunterschiede an der Dämmung zu erkennen. Im Bereich des ausragenden obersten Geschosses (ganz rechts oben im Bild) sind an der geschützten Innenseite Wärmeverluste zu verzeichnen (Ursache nicht unmittelbar erkennbar, wahrscheinlich Befestigungselemente).

Das oberste Geschoß ist mit hinterlüfteten Eternitplatten ausgestattet, so dass anhand dieser Aufnahmen eine Beurteilung der Dämmqualität nicht ausreichend möglich ist.

Beim vorletzten OG ist am linken Rand ein geöffnetes Fenster zu beobachten.

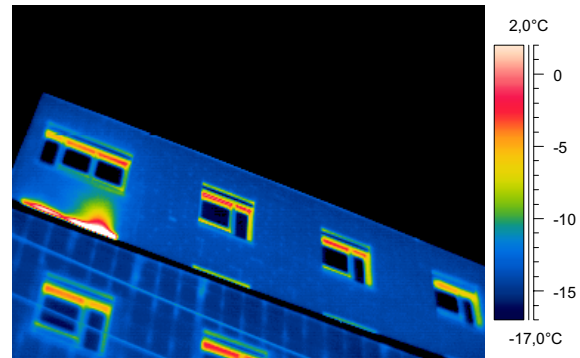
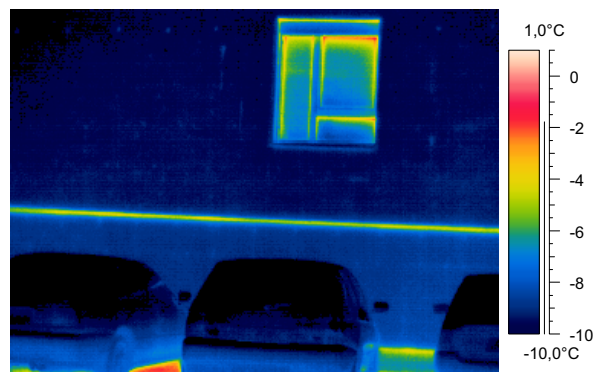
Lokal beschränkte Wärmebrücke auf der Ostseite des Hauses beim Übergang zwischen Sockel und Fassade (Aluprofil) - die Wärmeverluste sind unbedeutend. Das Fenster weist keine nennenswerten Undichtheiten auf und hat eine gute thermische Qualität.

Auf dieser Aufnahme ist deutlich der Unterschied zwischen den alten Fensterrahmen des Stiegenhauses und den neuen Fenstern zu sehen. Beim rechten unteren Fenster sind durch eine leicht gekippte Stellung oder Undichtheiten Wärmeverluste zu beobachten.

In den Verglasungen spiegelt sich die Umgebung - eine genaue Aussage über die thermische Qualität der Verglasung ist nicht möglich.

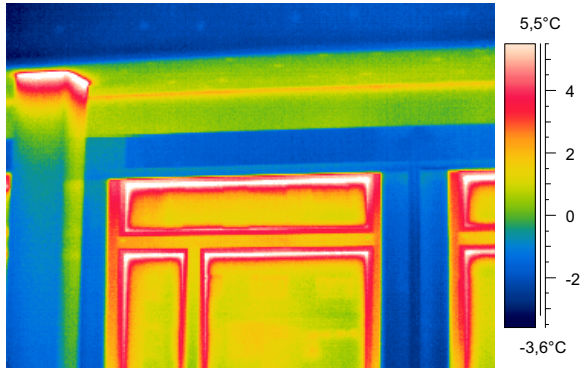
Die Glasabstandhalter bei den Fenstern sind als deutliche Wärmebrücken erkennbar.

Die thermische Qualität der Fenster wird hierdurch stark verschlechtert. Weiters stellen die Stützenköpfe deutliche Wärmebrücken dar.

Der Zwischentrakt (Stiegenhaus) ist gering bis gar nicht gedämmt. Bei der Fensterfront rechts sind deutliche Wärmeverluste zu beobachten.

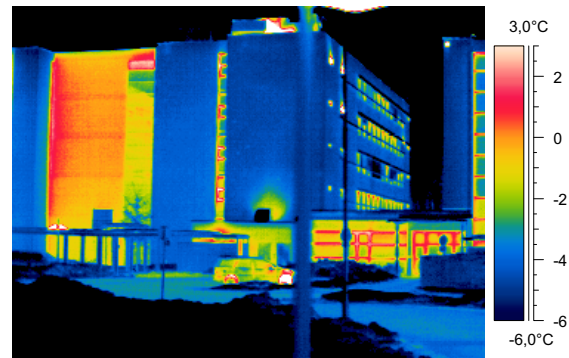
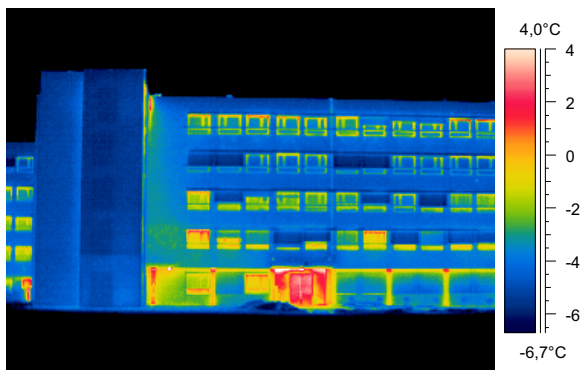
Die Eingangstüren weisen eine thermisch schlechtere Qualität auf als die Fensterflächen.

Die als helle Flecken rechts und links des Einganges sichtbaren Bereiche sind Erwärmungen durch die Eingangsbeleuchtung. Die Stützenköpfe sind deutlich als Wärmebrücken sichtbar.

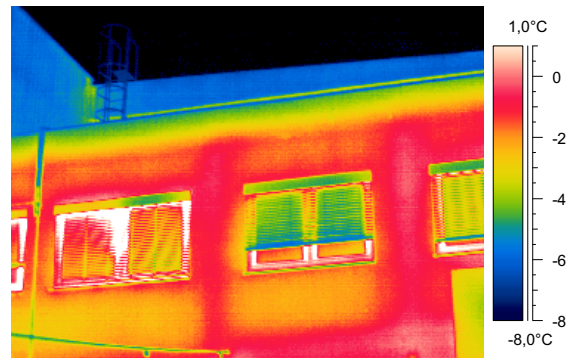
Wärmebrücke beim Anschluss an die Anlieferungshalle (links neben Fenster). Stark undichte Fenster und Metallfensterrahmen ohne thermische Trennung.

Hohe Wärmeverluste beim Büroanbau (Container) vor allem über die Fenster (teilweise stark undicht) - insbesondere über die Rahmen. Die hohen Außentemperaturen im Bereich der Fensterrahmen lässt weiters auf eine hohe Innentemperatur schließen. Die Wände der Container haben eine mäßige bis schlechte thermische Qualität, weiters sind Luftundichtheiten im Bereich von Stößen zu erkennen.

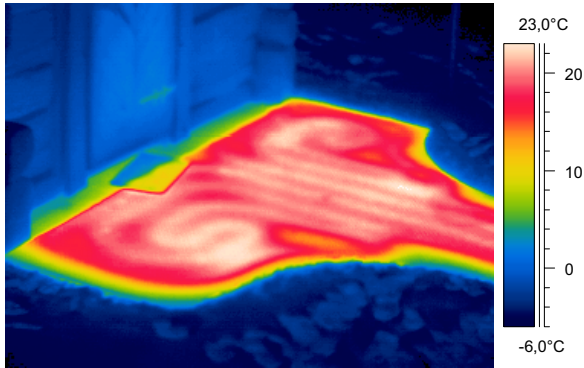
Beheizter Weg im Außenbereich, der eine Oberflächentemperatur von $+23^{\circ}\text{C}$ bei -6° Außentemperatur aufweist.

Beheizte Stiege (außen) mit ähnlichen Temperaturen.

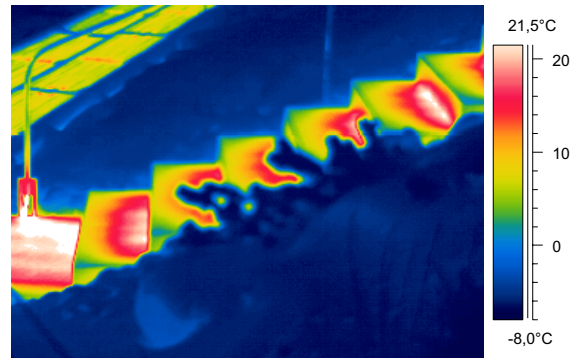
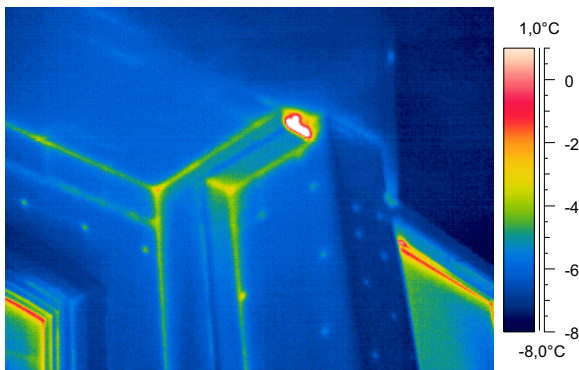
Punktuelle Wärmebrücke, bei der die Wärmedämmung vergessen wurde.

Hallenbadbereich (sehr große verglaste Flächen) mit hoher Wärmeabstrahlung (insbesondere Rahmenkonstruktion).

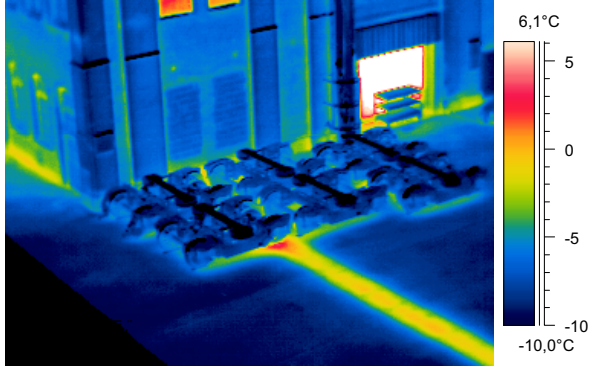
Dampfleitung im Erdreich im Hof.

Lehrwerkstätte. Es sind die Heizkörper durch die Mauer zu erkennen, rechts oben im Bild zeigt sich die selbe Situation. Starke Wärmeverluste über die Wand. Große Verluste über die Fensterrahmen.

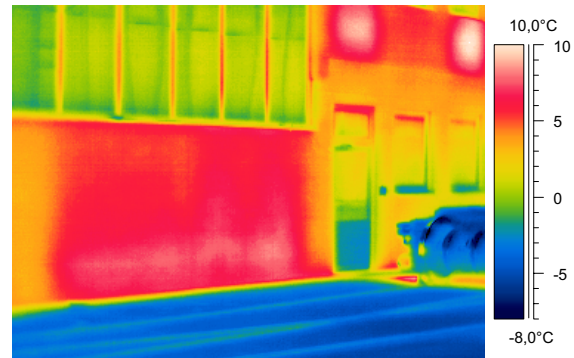
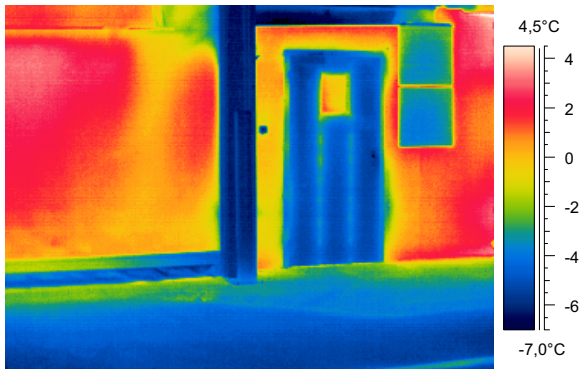
Rolltor und Eingangstüre. Zu vermerken sind starke Wärmeverluste beim Rolltor sowie an den Wänden neben der Eingangstüre. Auffallend dabei ist die bessere thermische Qualität der Eingangstüre im Vergleich zu den umgebenden Mauern.

Es sind starke Wärmebrücken im Bereich des Überganges der Mauer zum Dach zu beobachten. Weitere Wärmebrücken finden sich im Bereich der Rahmung der Lichtbänder am Dach. Am rechten Bildrand ist ein geöffnetes Fenster zu sehen, durch welches Luft mit relativ hoher Temperatur entweicht.

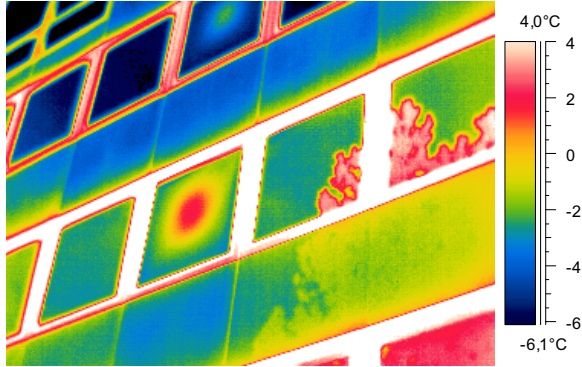
Eine kreisförmige Temperaturverteilung in Scheibenmitte lässt auf eine defekte Fenserscheibe schließen.

Die ohne thermische Trennung ausgeführten Betonmauern stellen massive Wärmebrücken dar.

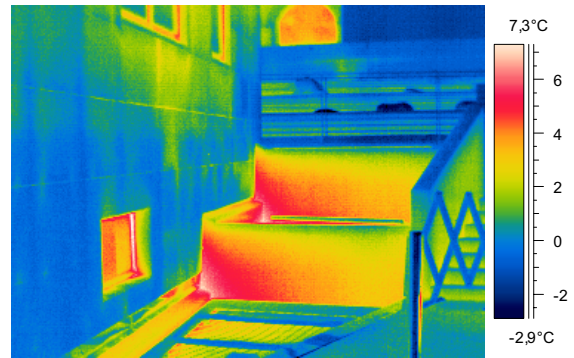
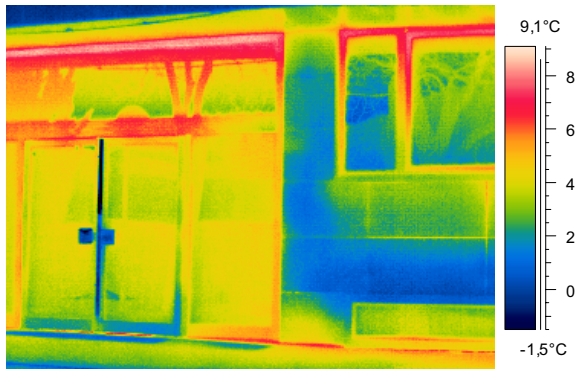
Metallrahmenfenster und mäßig gedämmte Verglasung führen am gesamten Gebäude zu großen Wärmeverlusten.

Der ununterbrochene Betrieb des Abluftventilators führt zur Erwärmung der hinterlüfteten Fassade.

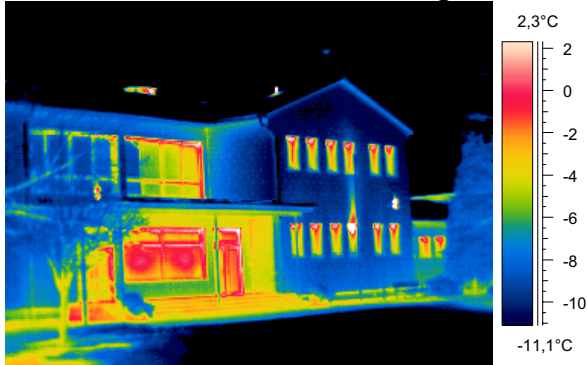
Im Eingangsbereich hohe Verluste über die Fensterelemente. Ebenfalls zu erkennen ist ein gekipptes Fenster im Erdgeschoß rechts.

Im auskragenden Deckenbereich des Turnsaales treten erhöhte Temperaturen auf – Wärmebrücke die nicht gedämmt wurde.

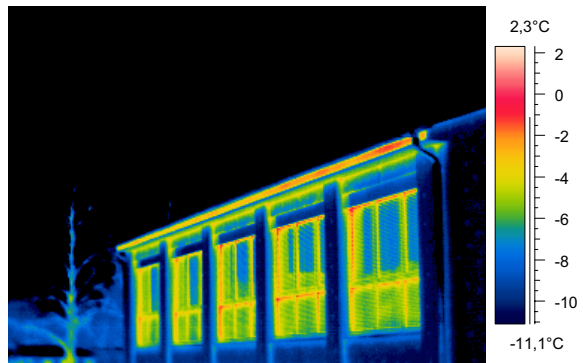
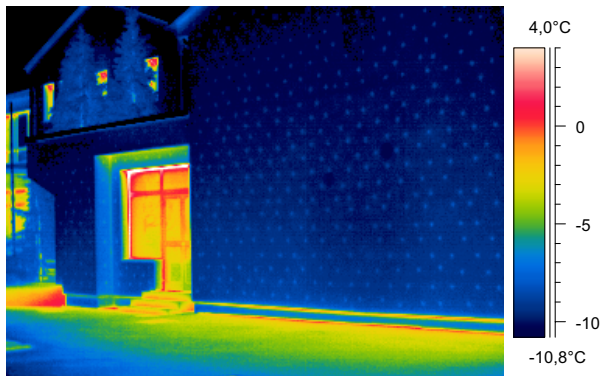
Starke Verluste über das nicht getauschte Tür-Fensterelement (Aluminium-Rahmen) im Turnsaalbereich.

Erneuerte Fensterelemente: Thermische Qualität des Rahmens nicht optimal.

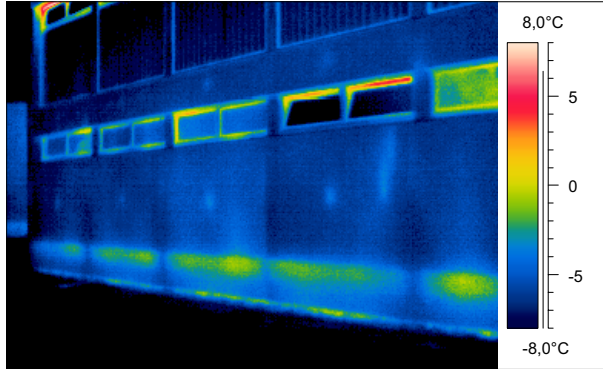
Turnsaal: geringe thermische Qualität der Fassade - hohe Wärmeverluste im unteren Bereich (Heizkörper)

Hohe Wärmeverluste über das Eingangsportal sowie den Sockelbereich.

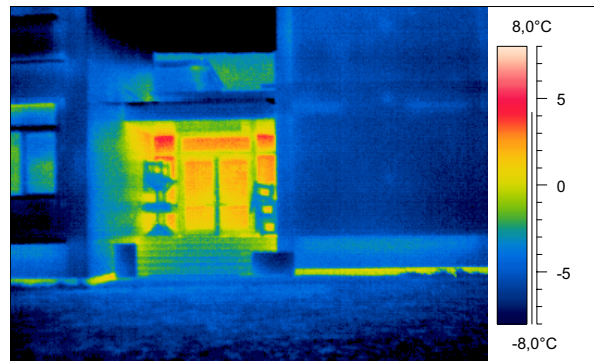
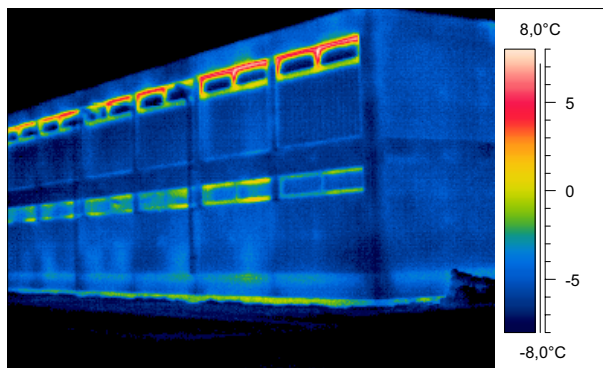
Wärmeverluste über undichte Oberlichten

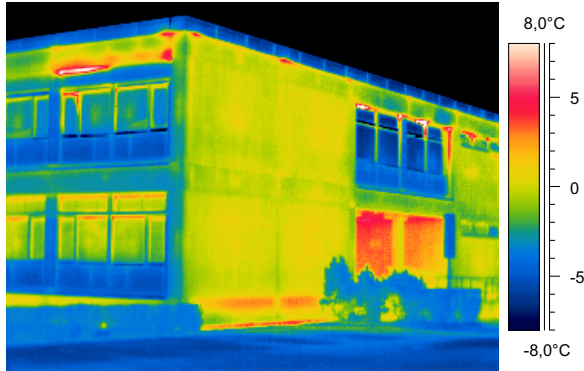
Generell sind relativ hohe Wärmeverluste über die Außenmauern zu verzeichnen.

Die Mauerwerkstruktur des Heizhauses ist thermisch erkennbar (erhöhte Raumlufttemperatur innen). Starke Wärmebrücken im Decken-Bereich sowie beim Rücksprung im Bereich des Anschlusses.

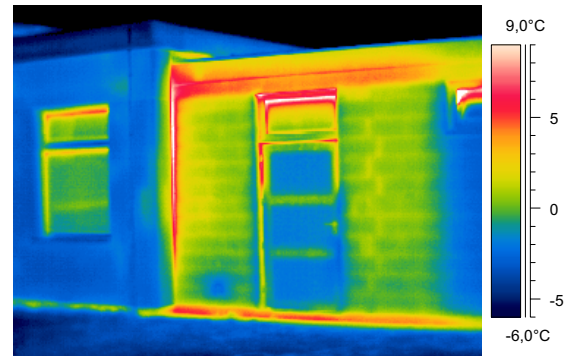
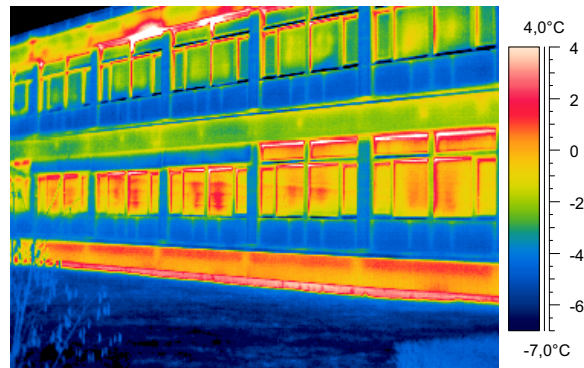
Hohe Wärmeverluste speziell im Sockelbereich

Nach wie vor Wärmeverluste über undichte Oberlichter.

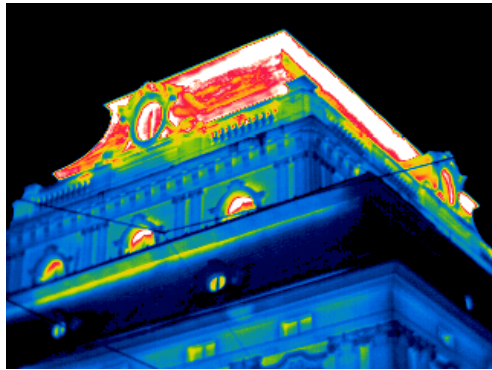
Durch den Dachbereich gelangen sehr große Mengen an warmer Luft nach außen - hier geht der größte Teil der Wärme verloren. Im Dachbereich treten hohe Wärmeverluste durch wahrscheinlich große Öffnungen in der obersten Geschossdecke auf (Bühnenbereich).

Wärmebrücke im Bereich Sockel. Hohe Wärmeverluste auch über 1-fach verglaste Fenster und Oberlichtern.

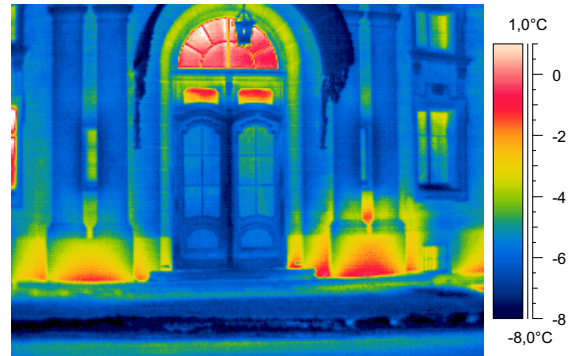
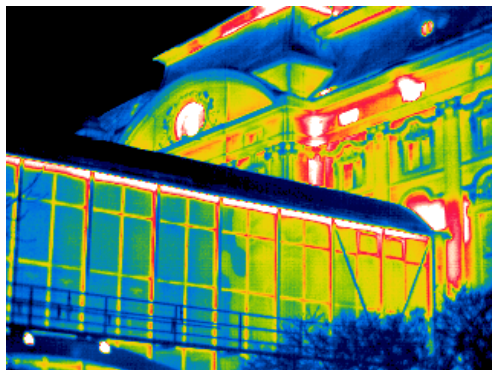
Wärmebrücke im Bereich Anschluss zum Übergang und höhere Temperaturen auch beim Dach des Übergangs (eventuell Dachinnenheizung oder Wärmebrücke).

Hohe Wärmeverluste unterhalb der Fenster - vermutlich im Bereich von Heizkörpern.

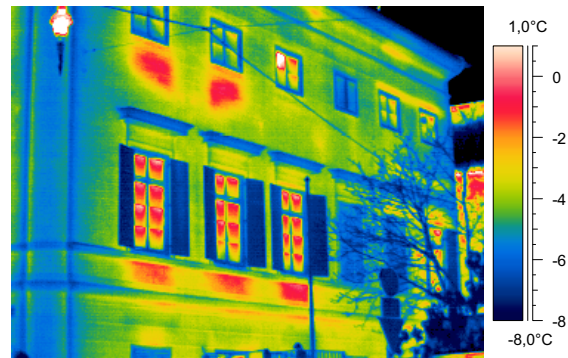
Sehr schlechte thermische Qualität der Wände und vor allem der Fenster im Hofbereich (Baujahr 1965). Im ganzen Wandbereich sind Wärmebrücken erkennbar (Geschossdecken aus Stahlbeton, Fensterstürze etc.). Hohe Wärmeverluste über die Fensterrahmen.

Auf diesem Bild sind deutliche Wärmebrücken im Bereich der Geschossdecken sichtbar - hohe Wärmeverluste.

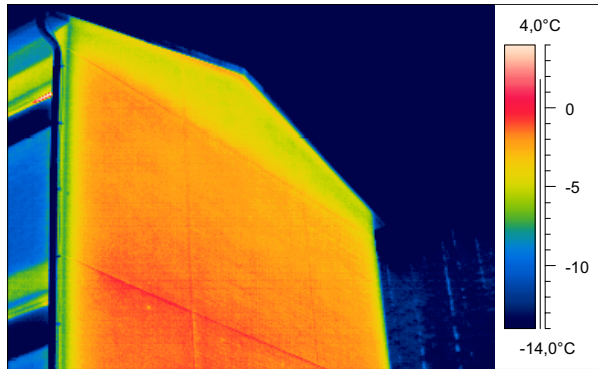
Hohe Wärmeverluste im gesamten Bereich der Fassade (Sichtbeton mit 3 cm Holzwolllplatten auf der Innenseite).

Deutlich erkennbare Skelettbauweise, die Tragskelette bilden starke Wärmebrücken.

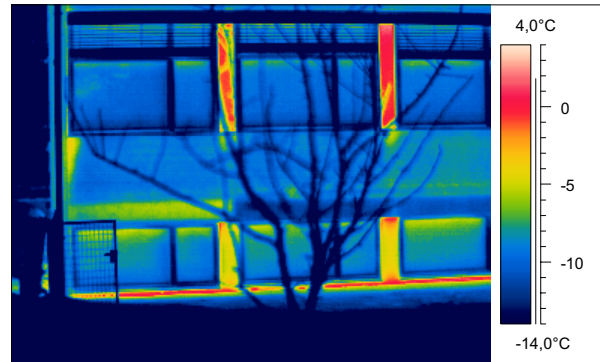
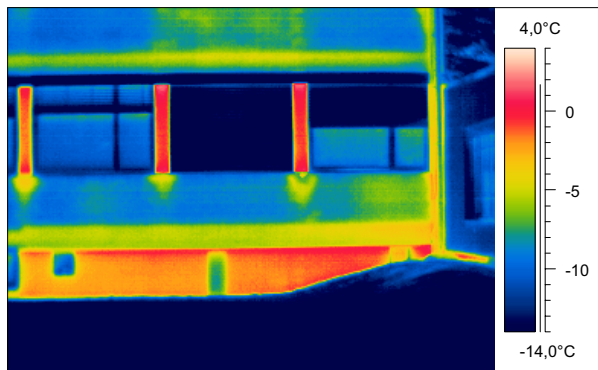
Hier zusätzlich erkennbar die Wärmebrücken der Zwischendecken sowie die hohen Verluste über den Sockel.

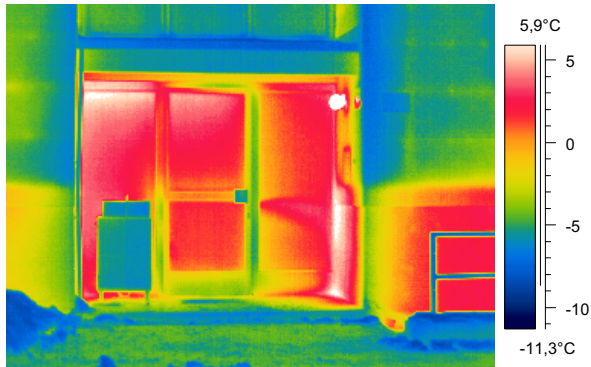
Starke Wärmeverluste im Bereich des Einganges (Einfachverglasung)

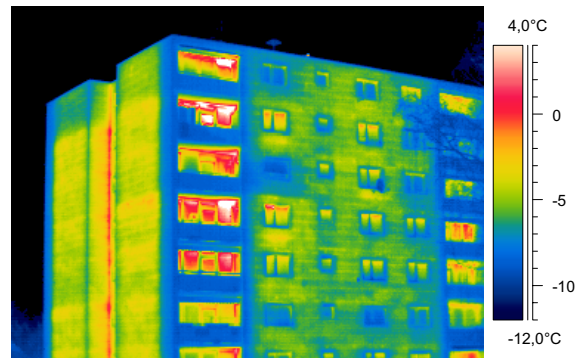
Die Mauerwerksstruktur ist thermisch sichtbar (Mantelbeton) - Hinweis auf schlechte thermische Qualität. Im oberen Bereich sind gekippte Fenster erkennbar.

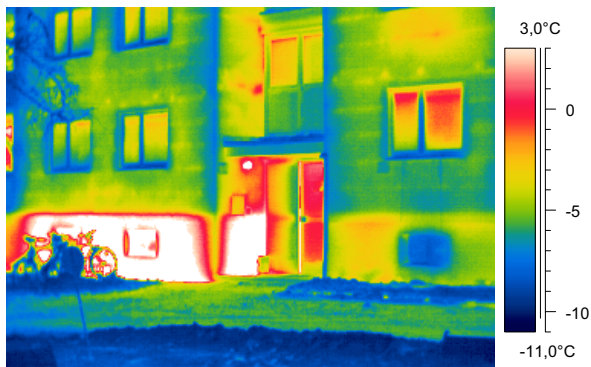
Starke Wärmeverluste im Sockelbereich (Heizkeller). Im 1.OG (im Bild links oben) ist ein Heizkörper thermisch sichtbar.

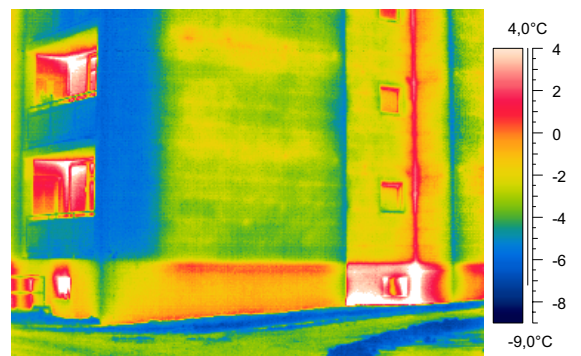
Hohe Wärmeverluste im gesamten Bereich der Fassade.

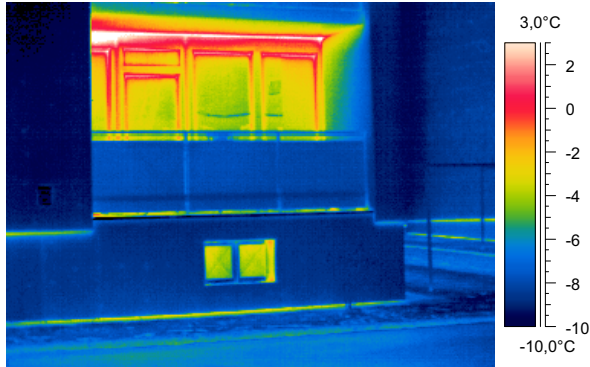
Die ungedämmte Balkonplatte ist als Wärmebrücke zu erkennen. Generell gute Dämmung von Außenmauer und Sockelbereich.

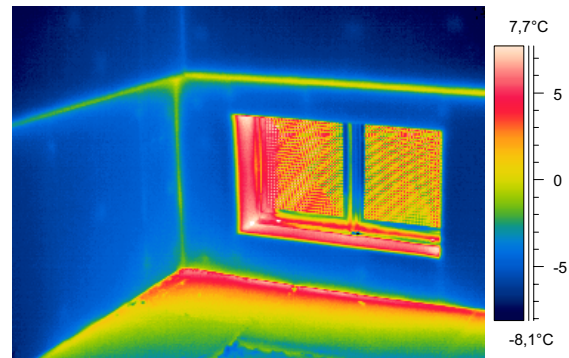
Wärmeverluste im Bereich der Fensterleibung des Kellerfensters durch fehlende Dämmung in diesem Bereich. Höhere Wärmeverluste auch über das Erdreich- die Wärmedämmung reicht nur bis zum Traufpflaster.

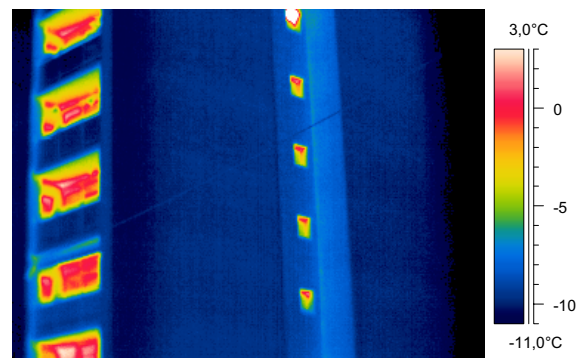
Niedrige Mauertemperaturen weisen auf eine korrekt ausgeführte Dämmung hin. Wärmeverluste teilweise durch gekippte Fenster. Die Balkonplatten sind im Vergleich zum gedämmten Mauerwerk als Wärmebrücken erkennbar.

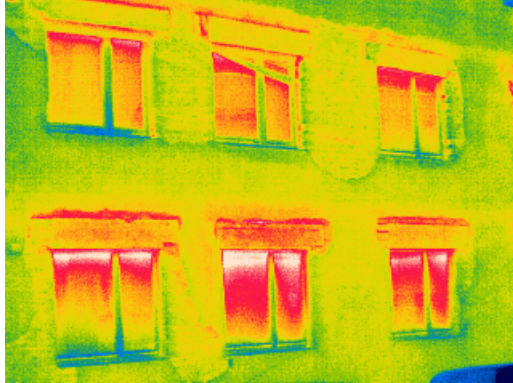
Starke Wärmeverluste im Bereich des Fenstersturzes.

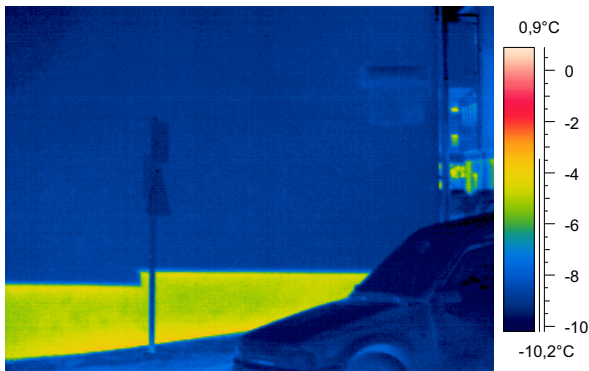
Hohe Oberflächentemperaturen im Sockelbereich (ungedämmt).

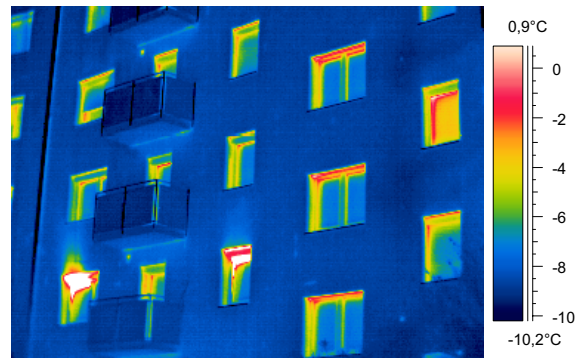
Gute Ausführung der Wärmedämmung über die gesamte Fassade. Es ist ein Effekt zu beobachten, der sich öfters bei sanierten Gebäuden zeigt: Die Einstellung der Heizleistung wurde nicht an den verringerten Energiebedarf nach Sanierung angepasst, weshalb Fenster in der Nacht gekippt werden.

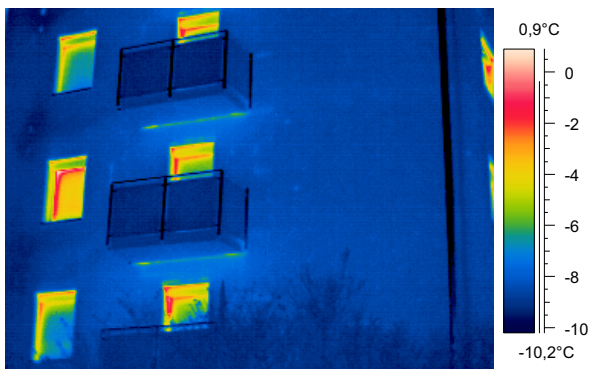
Keine Wärmeverluste über Zwischendecke oder Fenstersturz erkennbar, geringfügige Wärmebrücken beim Anschluss der Balkonplatte.

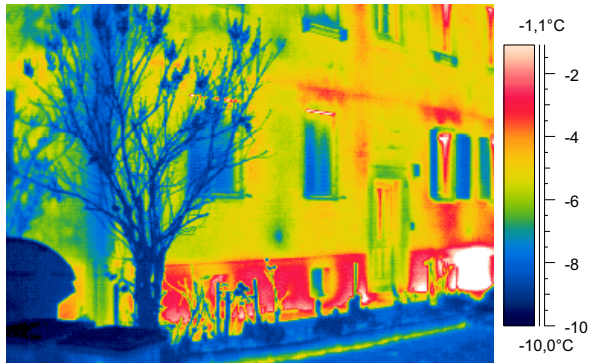
Vor Sanierung: Starke Wärmeverluste im Sockelbereich und Außenmauern

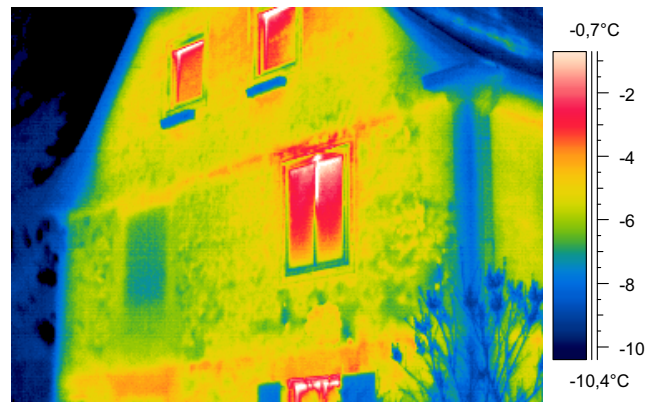
Mauerwerksstruktur und Zwischendecken sind thermisch sichtbar und weisen auf eine schlechte thermische Qualität der Fassade hin.

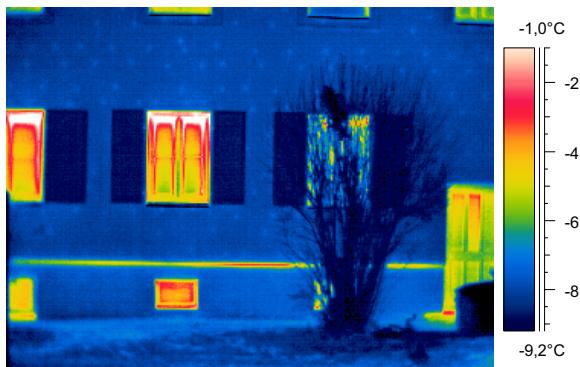
Wesentliche Verbesserung des Sockelbereiches, keine erhöhten Wärmeverluste erkennbar.

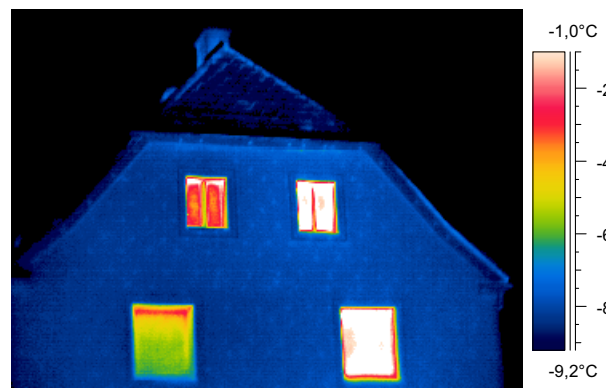
Niedrige Mauertemperaturen weisen auf eine korrekt ausgeführte Dämmung hin. Gut erkennbar die thermische Verbesserung durch Fenster neuester Bauart gegenüber intakten, wenige Jahre alten Fenstern (rechts im Bild)

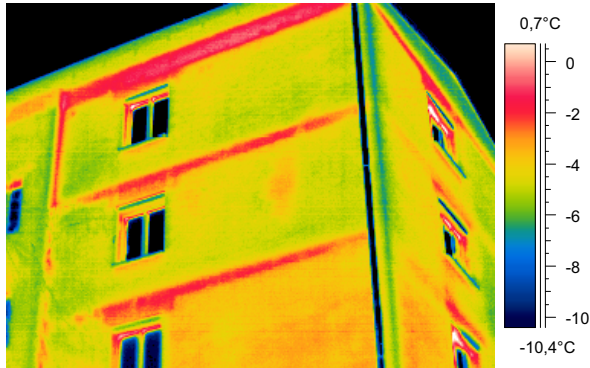
Hohe Wärmeverluste im gesamten Bereich der Fassade. Die Zwischendecken sind thermisch sichtbar – Wärmebrücken

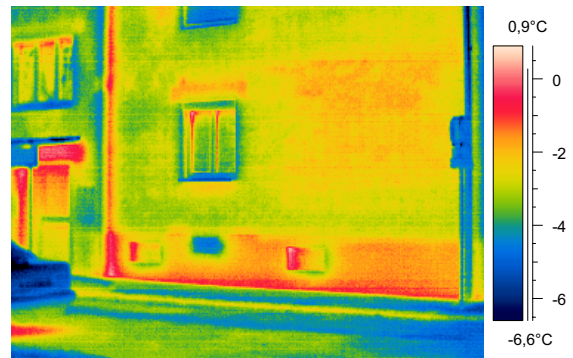
Starke Wärmeverluste im Sockelbereich, erkennbar auch die Wärmebrücken im Bereich des Fenstersturzes.

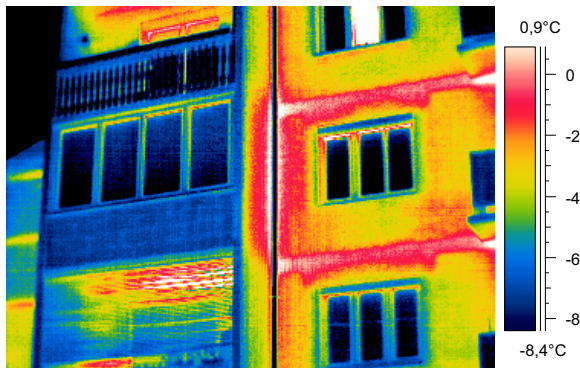
Loggia mit deutlich geringeren Wärmeverlusten links im Bild erkennbar.

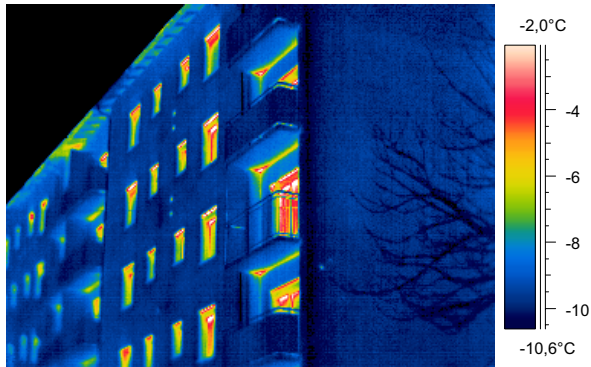
Deutliche Verbesserung im gesamten Bereich der Fassade.

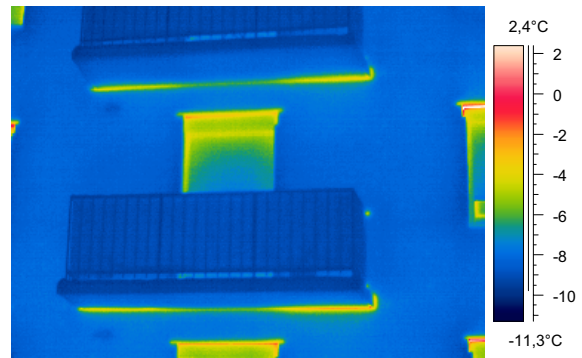
Nur mehr geringe (unbedeutende) Wärmebrücken im Bereich des Anschlusses der Balkonplatten.

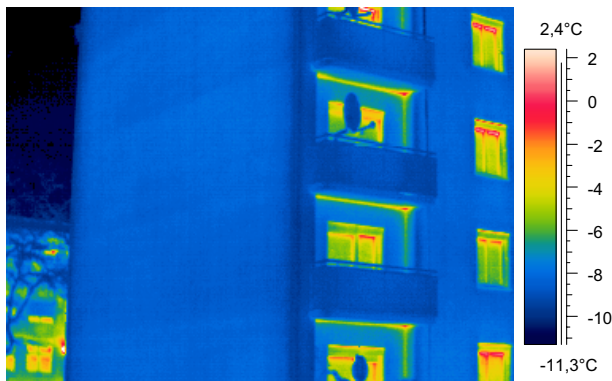
Keine Wärmebrücken in den Bereichen von Zwischendecken oder Fenstersturz erkennbar.

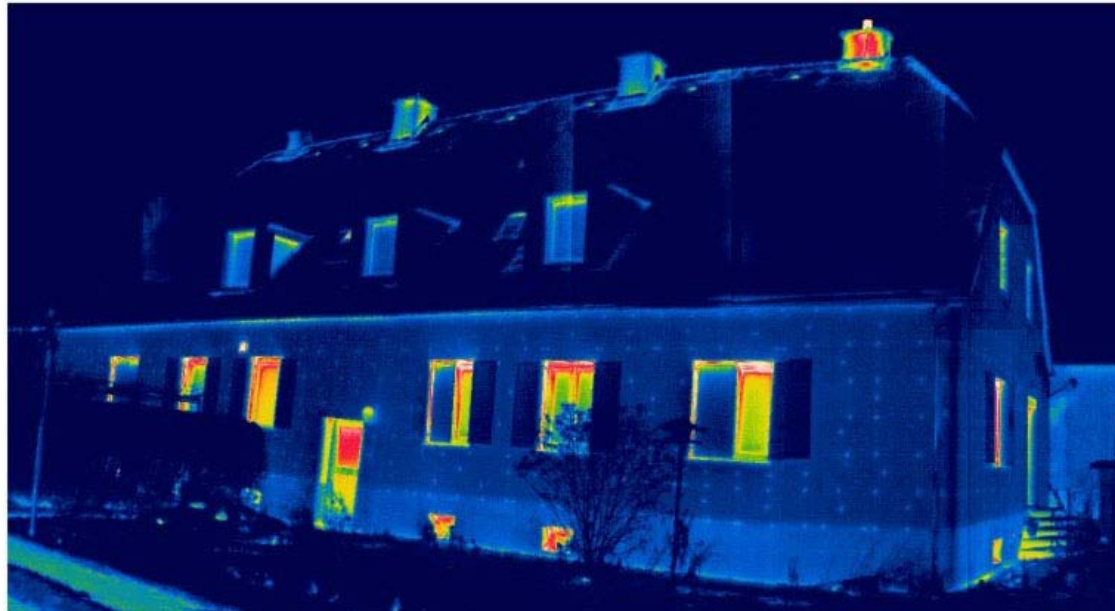
Deutliche thermische Mängel im Bereich Fensterleibung (ohne Dämmung ausgeführt) und Fensterrahmen (undicht?). Im Vergleich zur Außenmauer deutlich höherer Wärmeverlust (Gefahr von Schimmelbildung innen).

Wärmebrücke im Bereich Terrassenstiege und Kellerfenster.

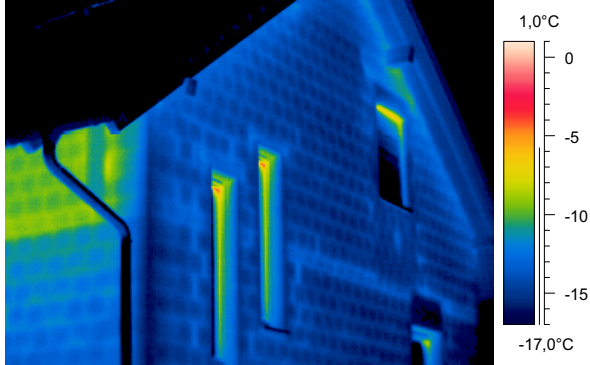
Guter Dämmstandard des Mauerwerkes. Durch Abstrahlung liegt die Oberflächentemperatur des Mauerwerkes teilweise sogar unter der Außentemperatur. Die Geschoßdecke zeichnet sich nur sehr schwach ab, keine nennenswerte Wärmebrücke erkennbar.

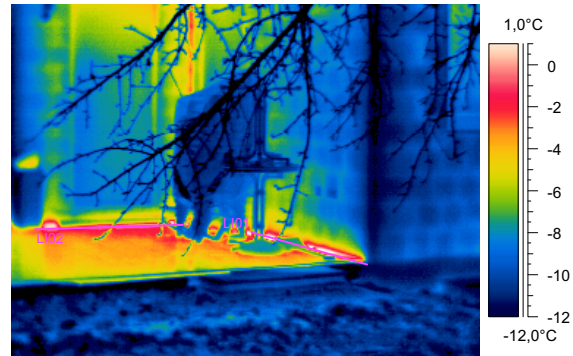
Im Bereich der Terrasse sind deutliche Wärmebrücken am Boden mit nennenswerten Wärmeverlusten zu erkennen, die Dämmung dürfte in diesem Bereich zu gering sein

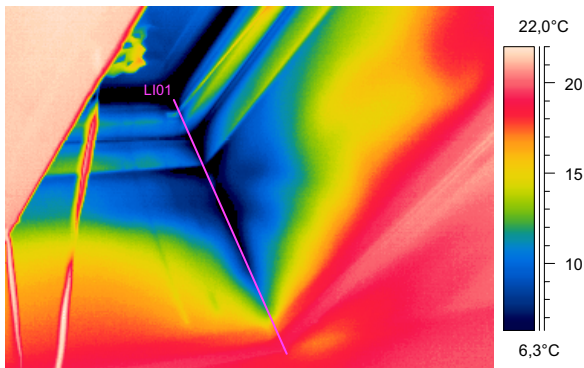
Aufnahme eines Dachfensters von innen. Im Bereich des Rahmens und der Laibung treten Temperaturen auf, die unterhalb des Taupunktes liegen (Gefahr von Kondensatfeuchtigkeit und Schimmelbildung). Die Dämmung ist in Teilbereichen rund um das Dachfenster mangelhaft.

Aufnahme eines Dachfensters. Gut zu erkennen ist der Temperaturverlauf von 2,3°C am Rahmen bis 19,2°C an der Innenmauer. Im Bereich des Rahmens und der Laibung treten Temperaturen auf, die unterhalb des Taupunktes liegen. An diesen Stellen müssen zur Vermeidung von Kondensat-Feuchtigkeit und Schimmelbildung Maßnahmen zur Erhöhung der Oberflächentemperatur getroffen werden. Die Dämmung ist in teilbereichen rund um das Dachfenster mangelhaft.

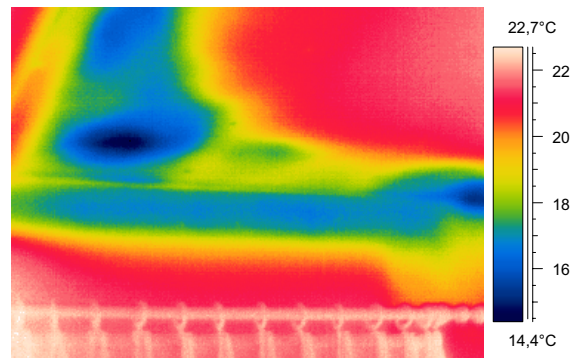
Unterschiedliche Dämmwirkung im Bereich Leichtkonstruktion (Decke zum Dachraum). Ursache ist möglicherweise weniger Dämmung oder Durchfeuchtung (Kondensat?).

Unterschiedliche Dämmwirkung im Bereich Leichtkonstruktion (Decke zum Dachraum). Es treten Temperaturen von minimal +14,5°C auf, die Raumtemperatur beträgt dabei rd. 21,2°C. An einzelnen Stellen ist möglicherweise weniger Dämmung oder feuchtes Dämmmaterial (Kondensat?) vorhanden. Die Oberflächentemperatur liegt zum Zeitpunkt der Aufnahmen über dem Taupunkt.

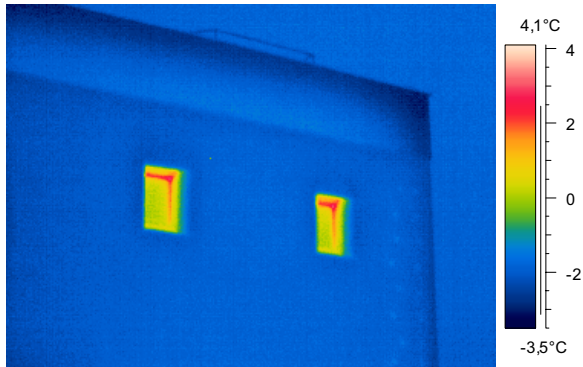
Sehr geringe Temperaturen und Temperaturdifferenzen, das Fehlen jeglicher "hot spots" (lokal begrenzte Temperaturerhöhungen) zeigen die hervorragende wärmetechnische Ausführung der Außenwand.

Keine Schwachstellen erkennbar; niedrige Oberflächen-Temperaturen, geringe Differenzen.

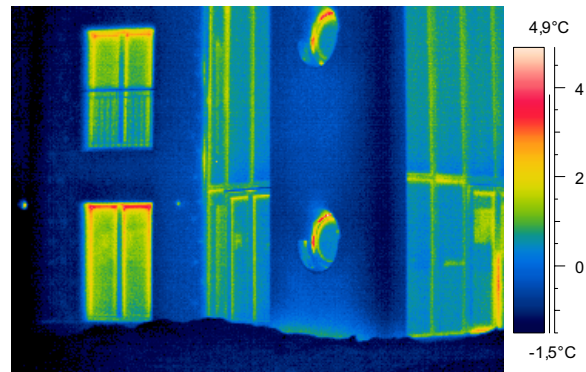
An der Oberkante des im Bild linken Fensterflügels ist ein signifikanter hotspot erkennbar; hier könnte eine Undichtheit des Fensters vorliegen.

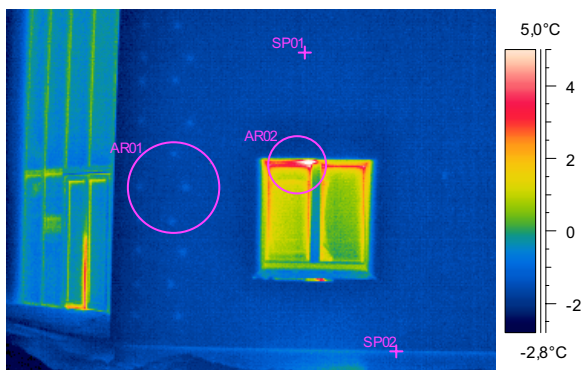
Schwachstelle im Bereich Attika / Wintergarten. Temperaturmaximum dort (Messfläche AR01) um 6 K höher als im Wandbereich (Messpunkt SP03)

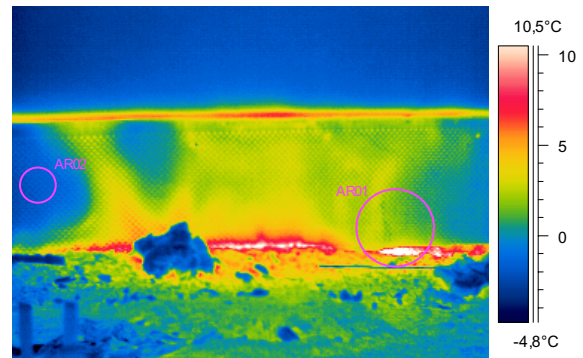
Auch von der Süd-West-Seite aus gesehen fällt der deutlich wärmere Dachbereich auf: Maximaltemperaturen liegen im Bereich von 7°C, während die Temperaturen im übrigen Dachflächenbereich bei etwa -4°C liegen.

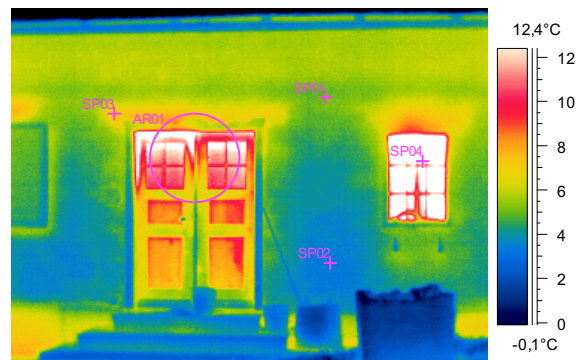
Große Wärmeverluste bei der Haustür; sehr hohe Oberflächentemperaturen; Undichtheit und Einfachverglasung.

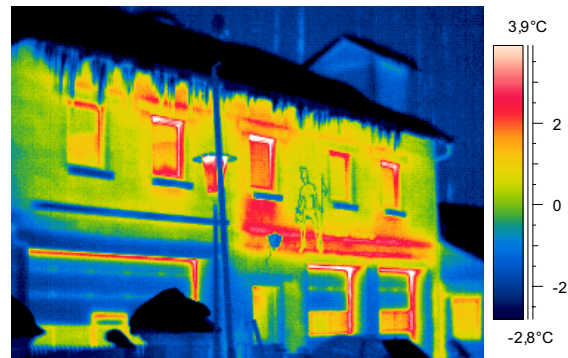
Beim Wandanschluss des Stiegenhauses ist eine Wärmebrücke erkennbar, die Zwischendecken und die Heizungsinstallation bewirken höhere Oberflächentemperaturen an der Außenwand.

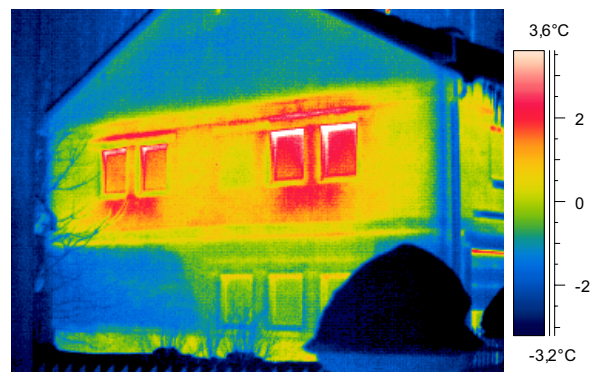
Die Heizkörper sind an der Außenseite thermisch erkennbar.

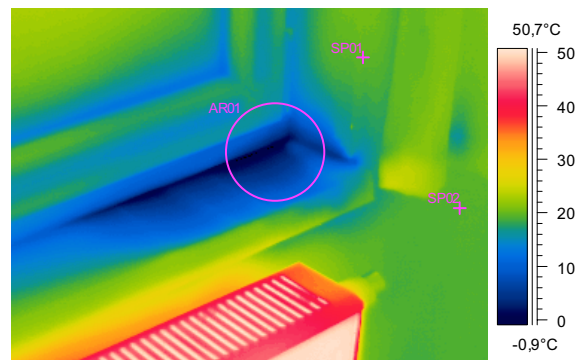
Die Aufnahme (während Blower-Door-Test) zeigt deutlich die Undichtheit des Fensters zwischen Fensterstock und Wand.

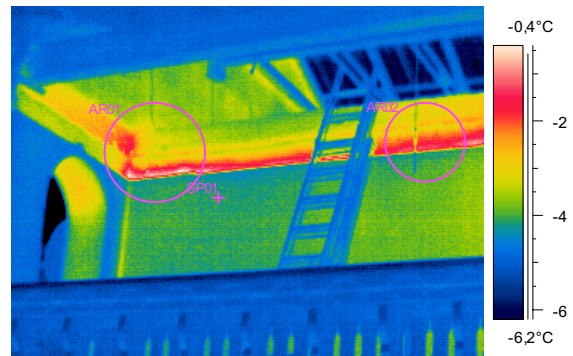
Ungedämmter Kniestockbereich bedingt Wärmeverluste.
