Gebäudeinspektion mit Thermografie

Endbericht Projektphase I

Landesenergieverein Steiermark und Grazer Energieagentur Ges.m.b.H.

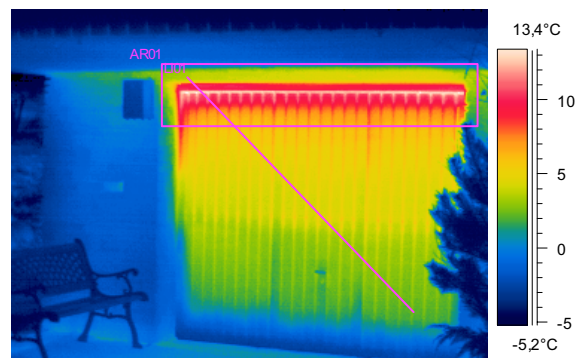
Schlecht schließendes Garagentor bewirkt Entweichen der warmen Luft an der Oberseite.

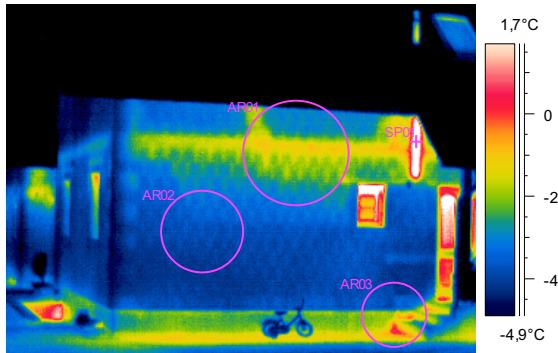
Schwach gedämmte Zwischenwand zur Garage und die Fenster im oberen Bereich zeigen relativ hohe Oberflächentemperaturen, ebenso die Kelleraußenwand insgesamt im Vergleich zum Erdgeschoß.

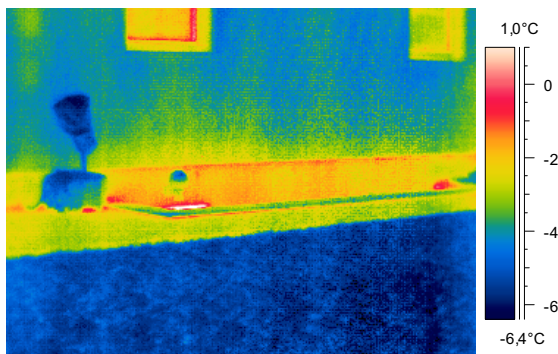
Die Eingangsstufen bei der Terrassentür scheinen wie die Hauseingangstreppe thermisch nicht oder nur unzulänglich von der Kellerdecke bzw. -außenwand getrennt zu sein: die Temperaturen erreichen im Stiegenbereich etwa 0,8°C, dies ist um knapp 4 Kelvin mehr als im vergleichbaren Wandbereich in unmittelbarer Nähe.

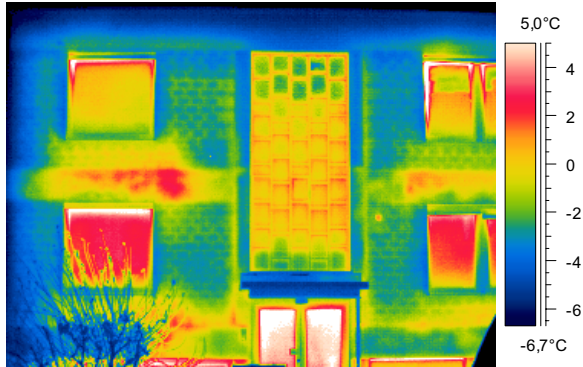
Die Hauseingangstür hat weitaus höhere Oberflächentemperaturen, die Außenwand zeigt starke Temperaturschwankungen, insbesondere im Zwischendeckenbereich bzw. dort wo Heizkörper und –leitungen vorhanden sind.

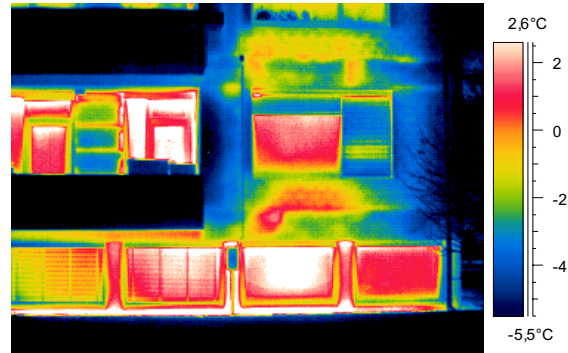
Die Kelleraußenwand und die Verglasung über der Kellertür sind deutliche thermische Schwachstellen.

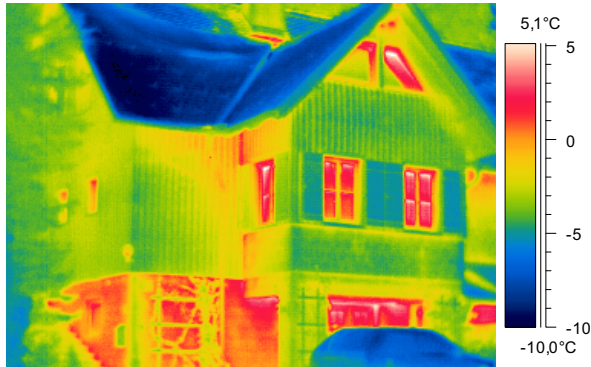
Wärmeverluste an der Kelleraußenwand

Deutlich höhere Temperaturen an den Stößen der Fassadenverkleidung und im Bereich der Untersichtschalung.

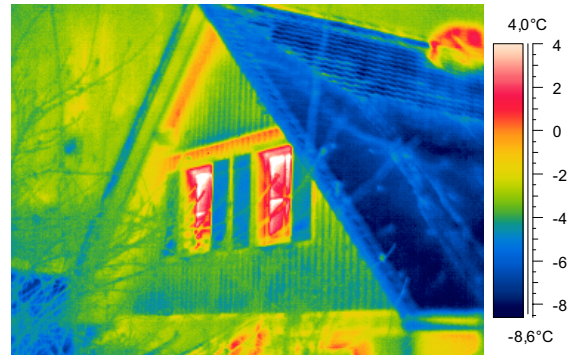
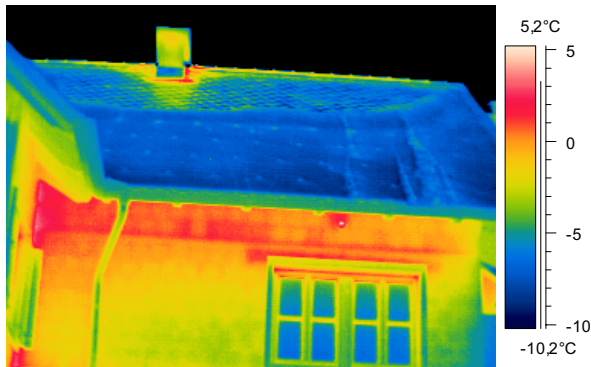
Der Firstbereich und die Dachfläche unterhalb des Kamins sowie die Fensterüberlager fallen thermisch auf.

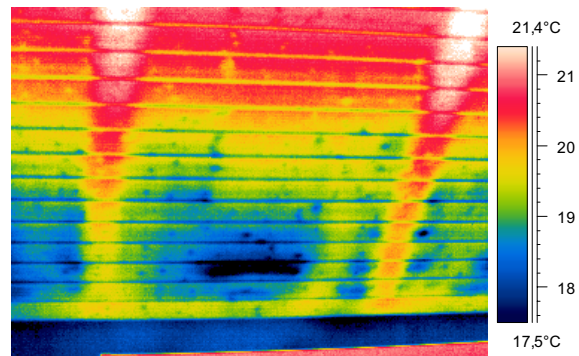
Innenaufnahme der Dachschräge: Deutlich kältere Stellen im Bereich zwischen (!) den Sparren.

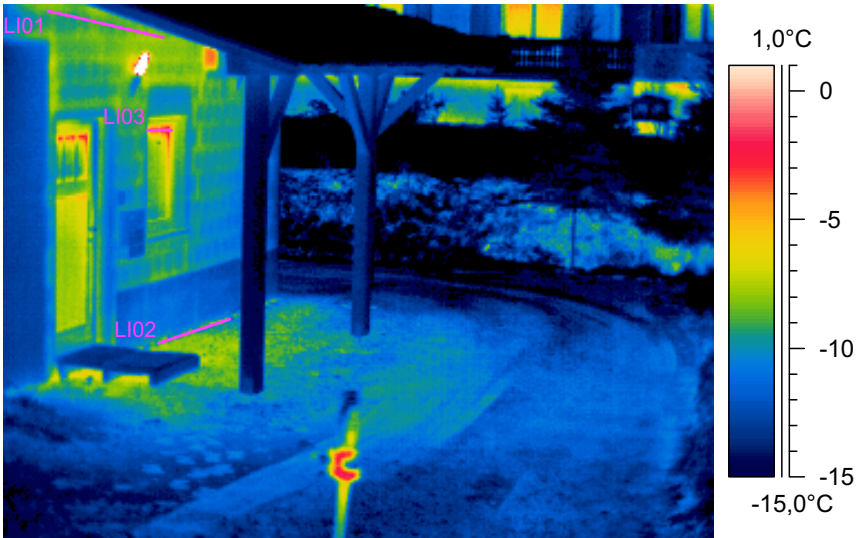
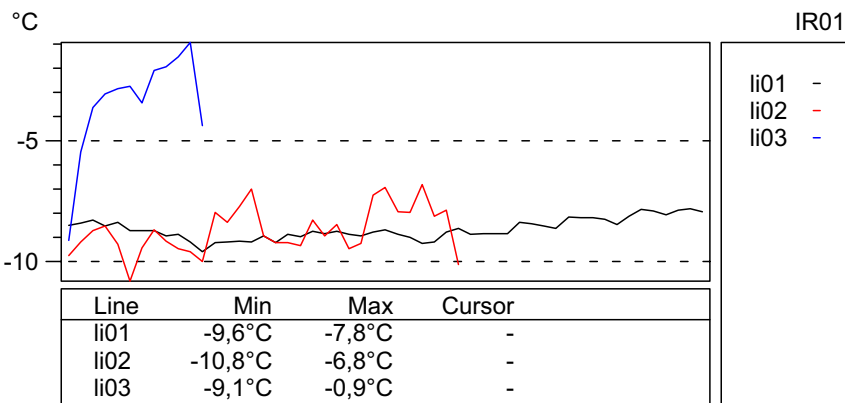
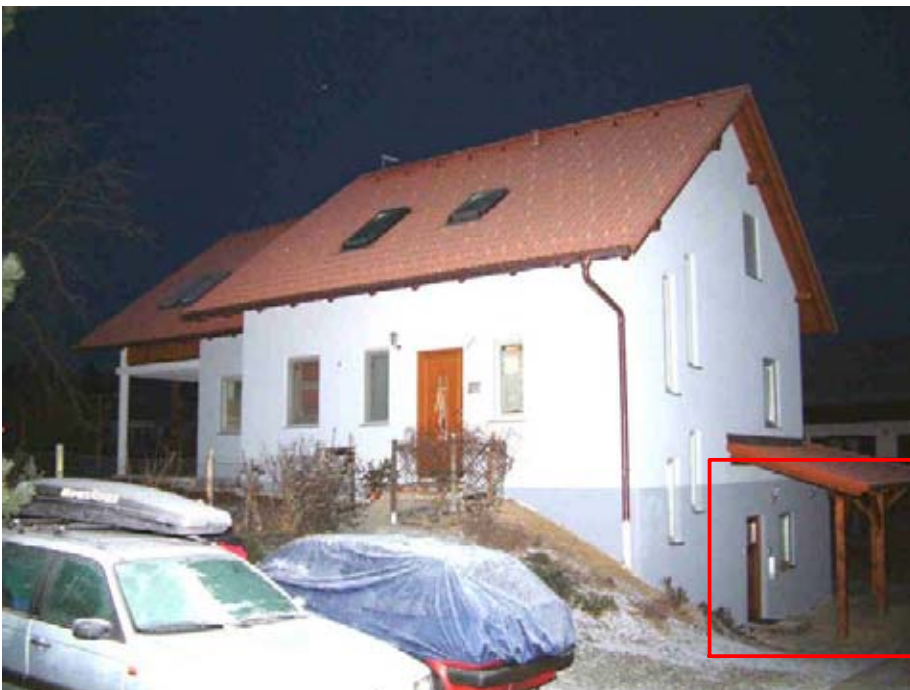
Guter Dämmstandard der Mauern. Es sind zwar teilweise Mörtel und Ziegel thermisch erkennbar, die Temperaturunterschiede liegen jedoch in einem geringen Bereich (Oberflächentemperatur -9,0°C bis -7,6°C bei rd. -11,4°C Außentemperatur).

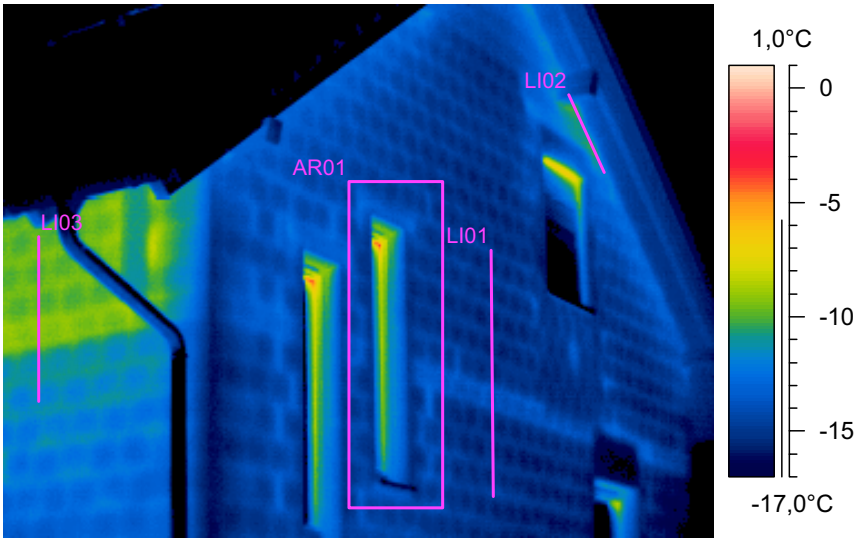
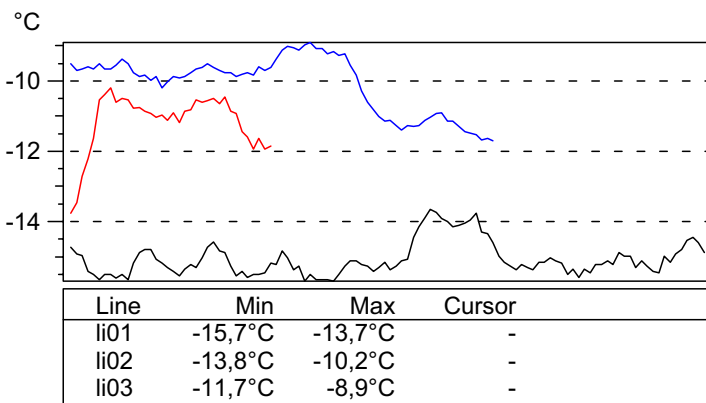
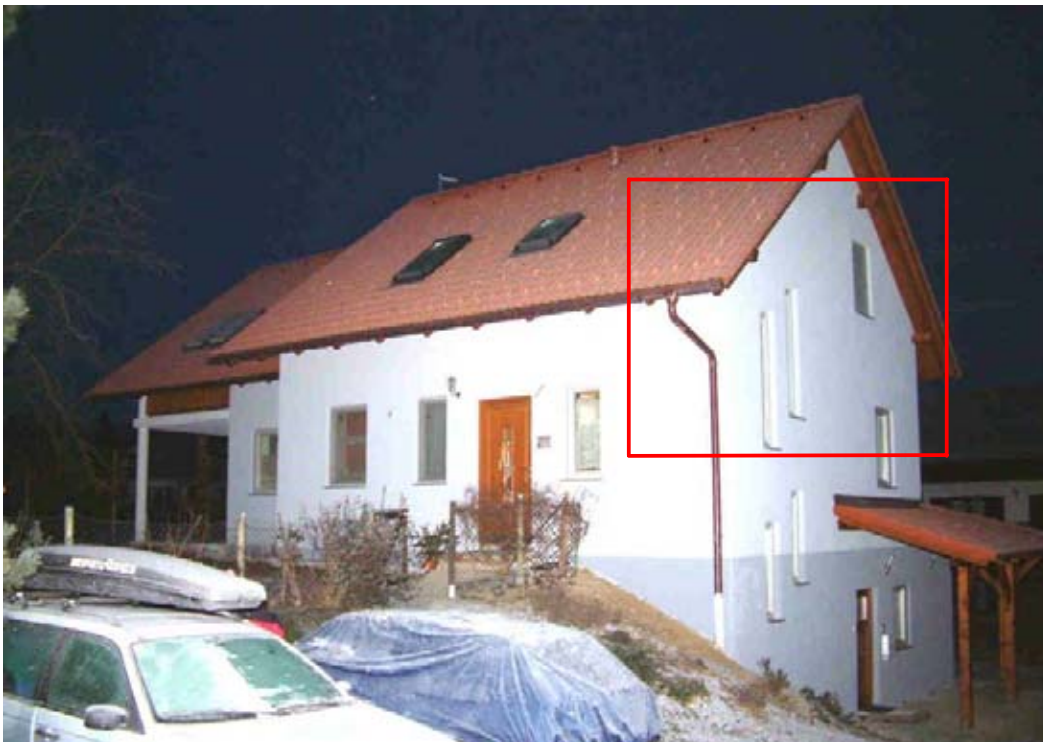
Guter Dämmstandard des Mauerwerkes. Durch Abstrahlung gegen den Nachthimmel ist die Oberflächentemperatur des Mauerwerkes teilweise sogar unter der Außentemperatur. Die Geschoßdecke zeichnet sich auf der Thermografieaufnahme nur sehr schwach ab, keine nennenswerte Wärmebrücke erkennbar.

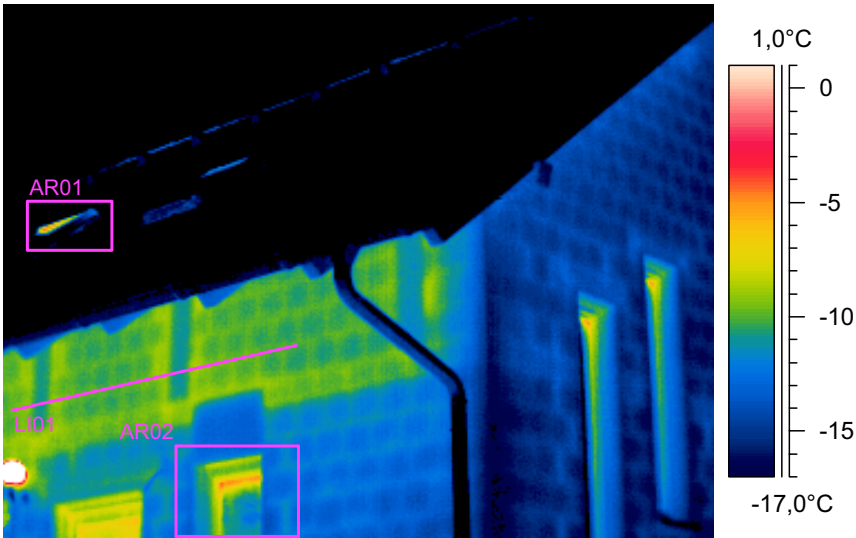
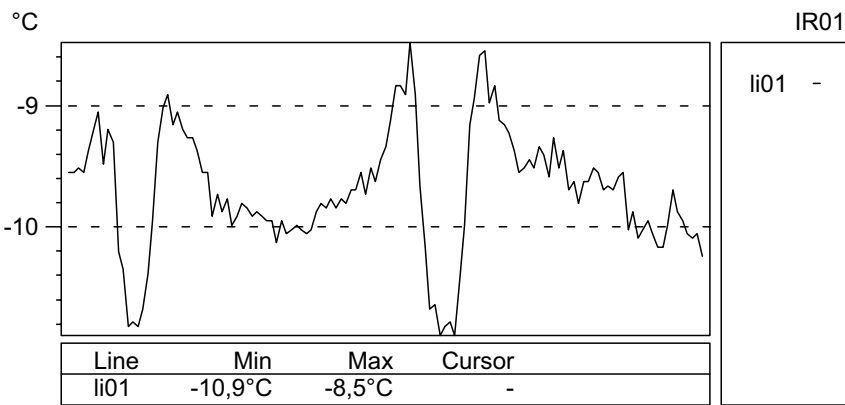
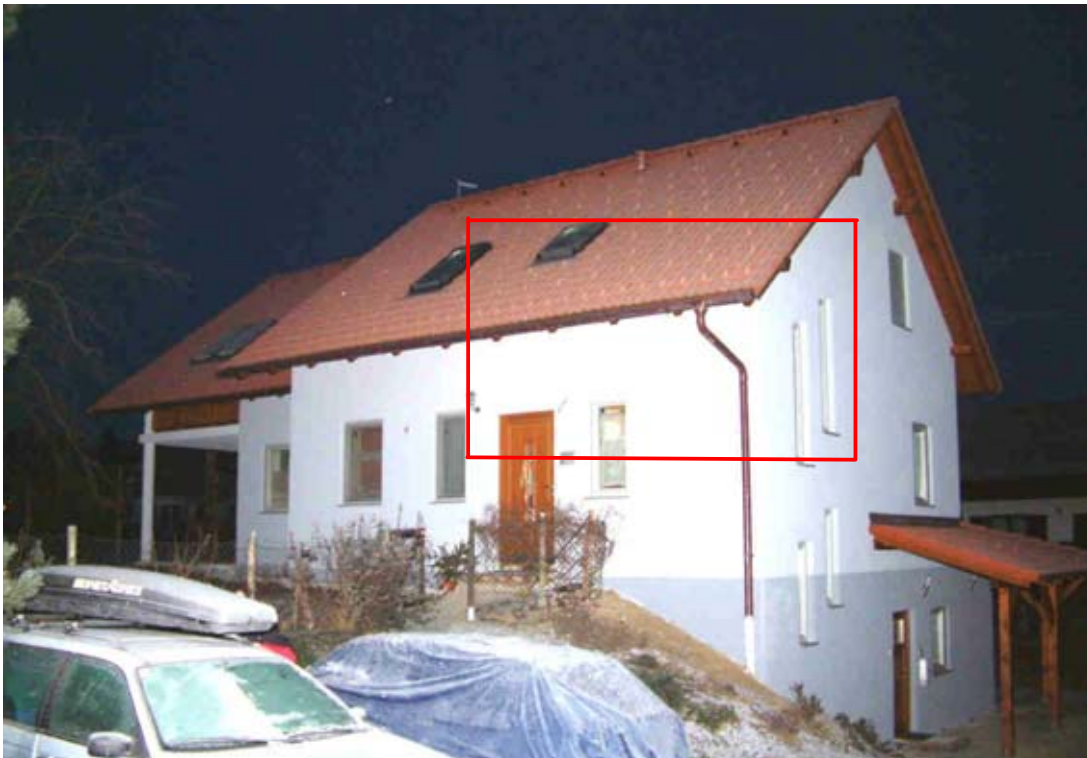
Leicht erhöhte Wärmeverluste im Obergeschoß. Aufgrund der Bauweise ist die wahrscheinliche Ursache hierfür in einer höheren Raumtemperatur im Obergeschoß zu suchen.
Gute Dämmwirkung im Bereich Fenstersturz, auch die Fenster weisen eine gute thermische Qualität auf.

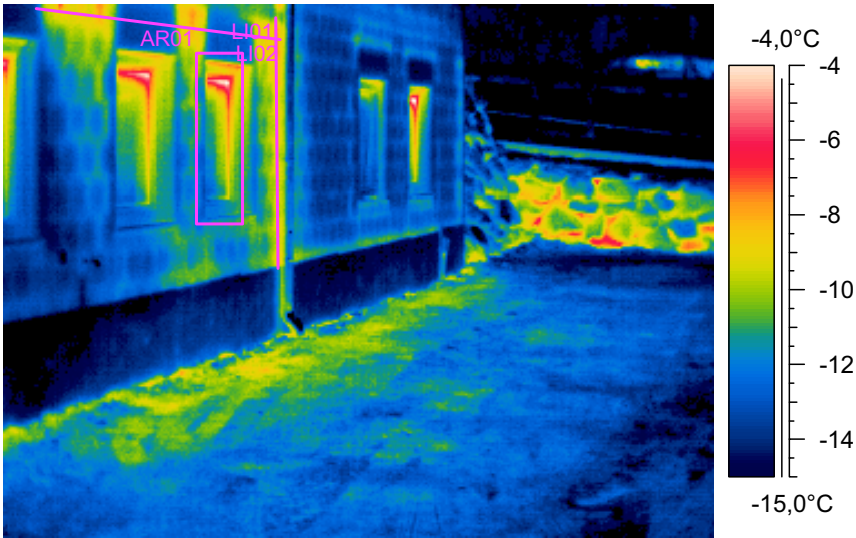
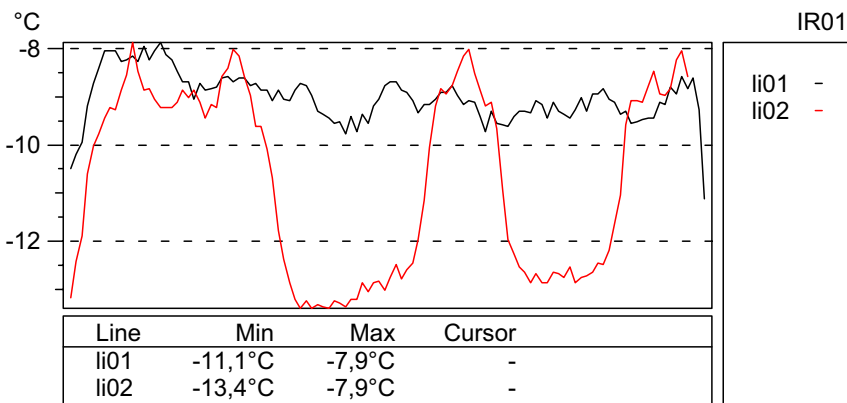
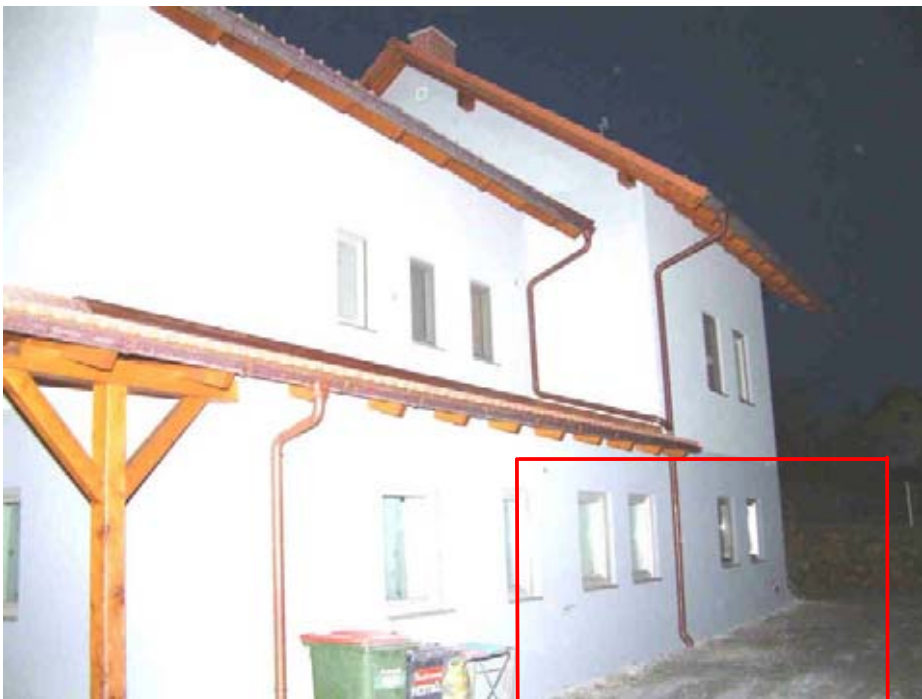
Guter Dämmstandard, insbesondere im Sockelbereich. Etwas höhere Wärmeverluste im Bereich der Fenster sowie bei der Geschossdecke und im Bereich der Dachrinne (LI01; -7,9°C bei rd. -11,4°C Außentemperatur).

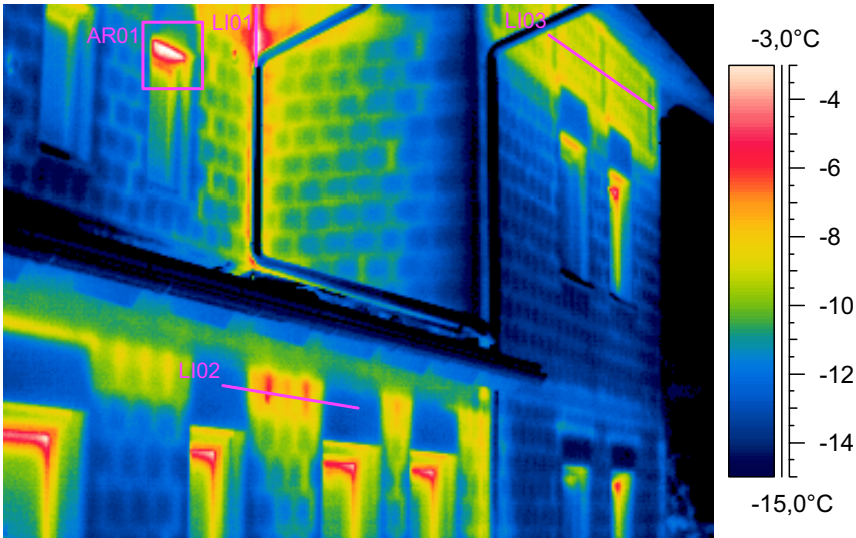
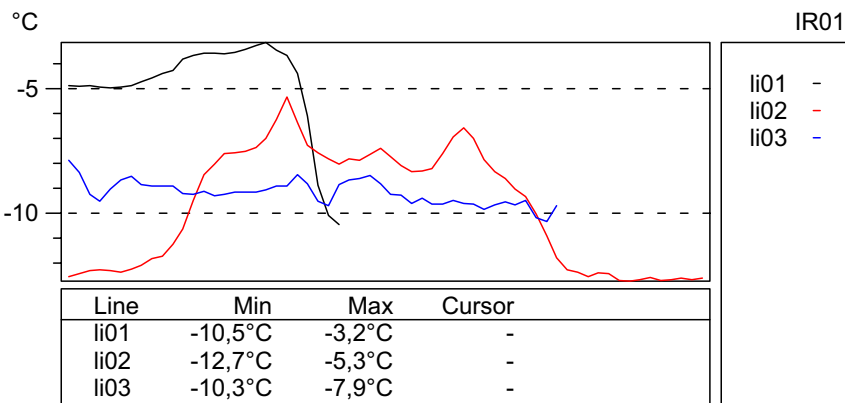
Wärmeverluste im Bereich der Geschossdecke zwischen den Fensterstürzen.
 Im geschützten Bereich des Rücksprungs (Dachrinne) besonders am oberen Rand leichte Wärmebrücken (Oberflächentemperatur -3,2°C bei -11,4 Außentemperatur). Weiters ist ein undichtes (oder nicht ganz geschlossenes) Fenster im oberen Geschoss erkennbar (AR01).

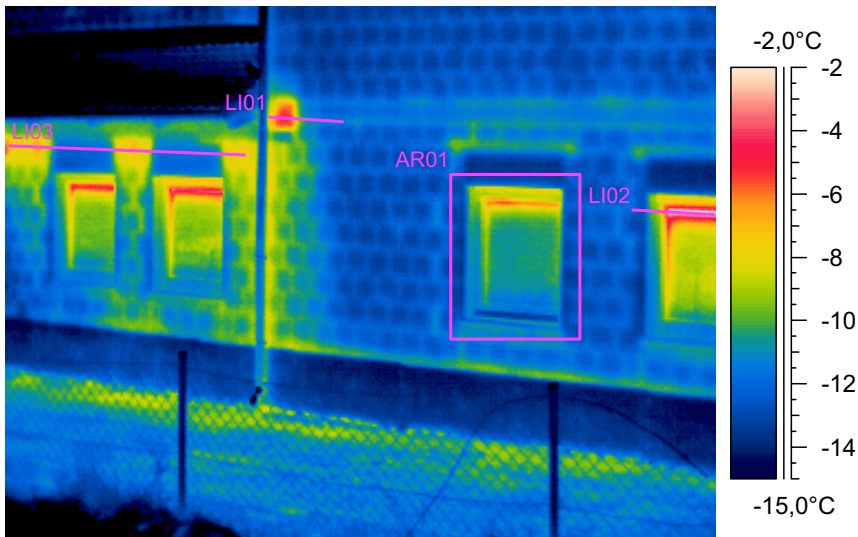
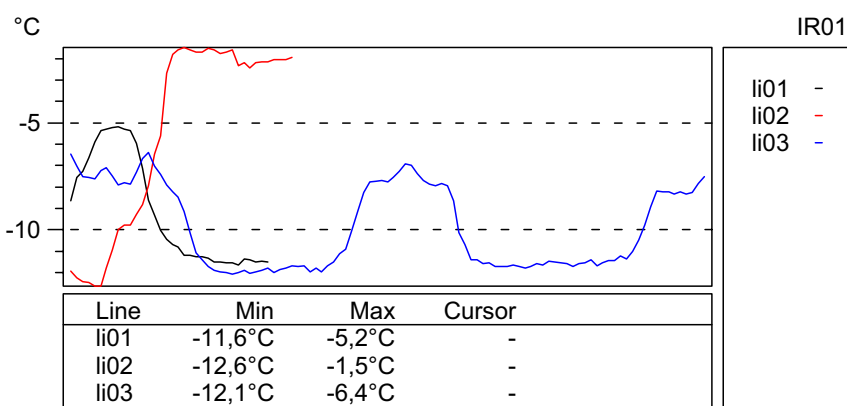
im Bild sind vereinzelt kleine Wärmebrückenbereiche zu erkennen (LI01, LI03; rechts der Dachrinne Temperatur bis $-5,5^{\circ}\text{C}$ bei rd. $-11,4^{\circ}\text{C}$ Außentemperatur). Das Fenster rechts ist leicht undicht oder nicht ganz geschlossen (Oberflächentemperatur $-1,5^{\circ}\text{C}$). Ansonsten gute thermische Qualität von Mauer und Fenster (inkl. Anschlüsse).

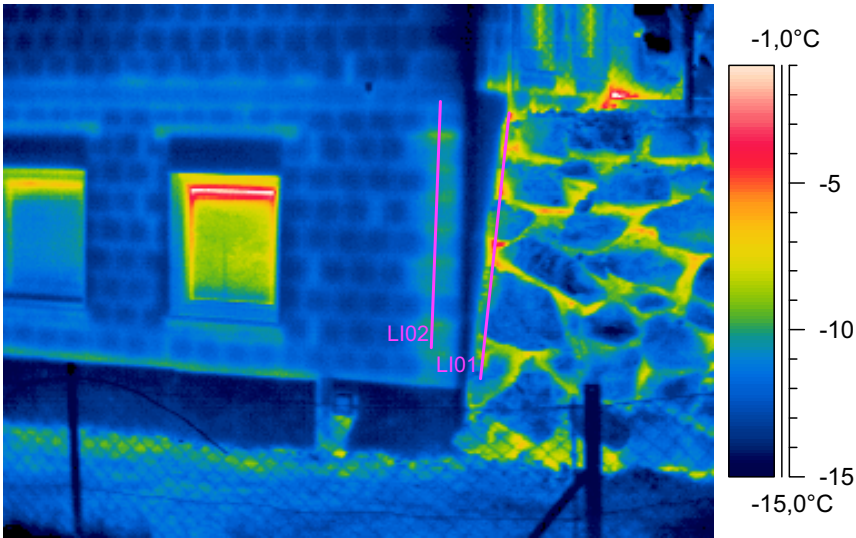
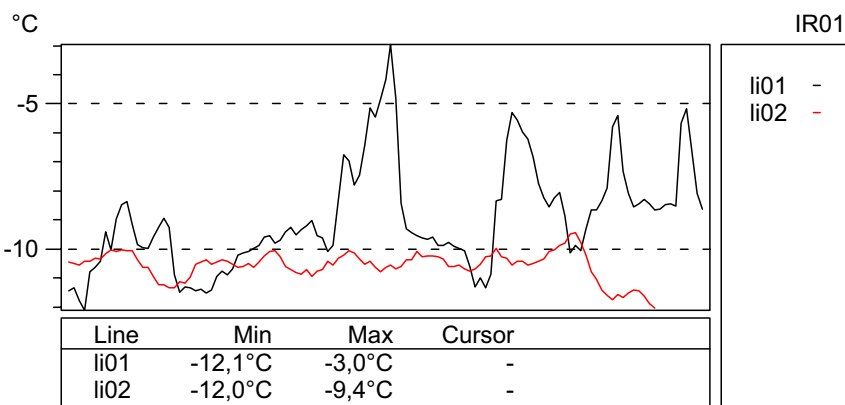
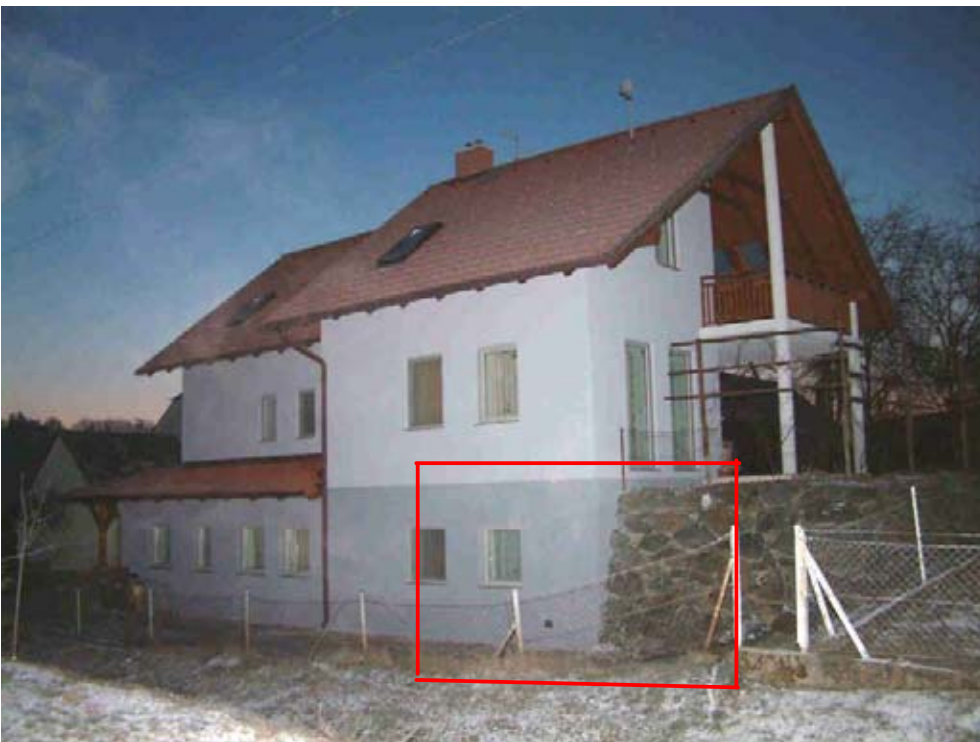
Guter Dämmstandard beim Mauerwerk. Im Bereich der Aufschüttung der Terrasse (rechts im Bild) ist unterhalb der großen Steinblöcke die Wärmespeicherung der Steine etwas höhere Wärmeverluste im Bereich der Mauer zu beobachten (Oberflächentemperatur nur -6°C). Kommentar zum Fenster siehe Seite 7.

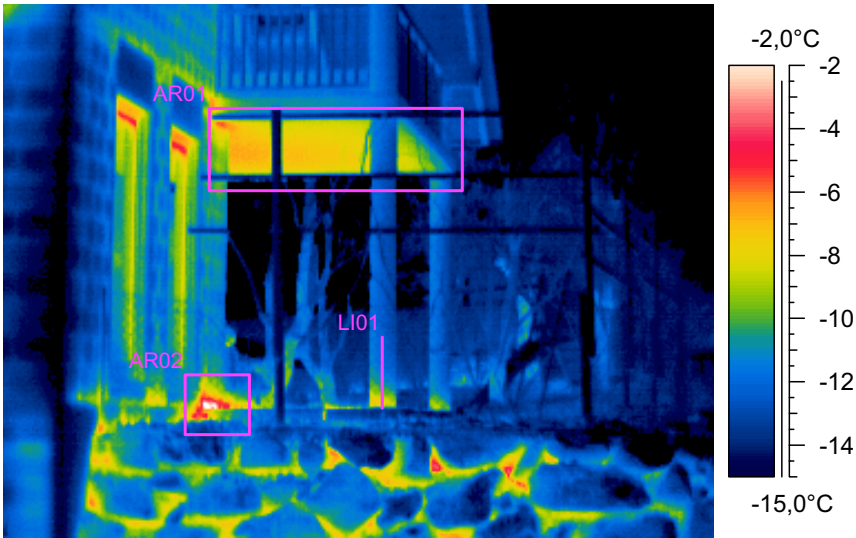
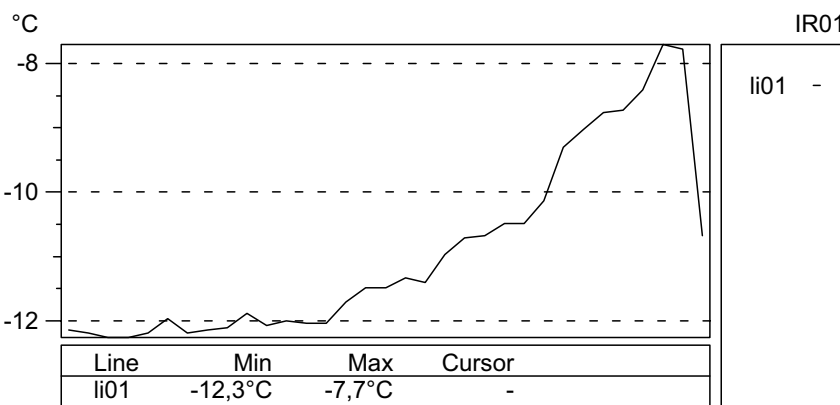
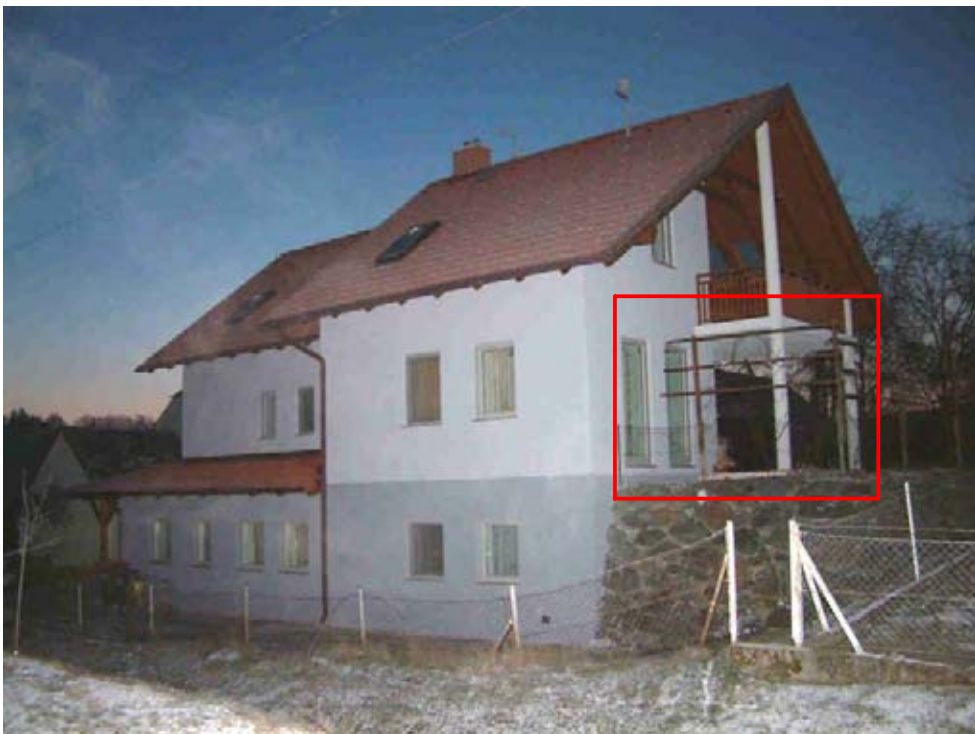
An der Unterseite der ausragenden Balkondecke ist eine erhöhte Temperatur zu beobachten - die Wärmeabstrahlung und durch wärmere Luft im Bereich der Terrasse wird reflektiert. Weiters sind geringe Wärmebrücken am unteren Ende der Stützen sichtbar, die durch Weiterleitung der Wärme aus dem Terrassenboden entstehen. Weiters ist eine Wärmebrücke im Bereich Anschluss des Terrassenbodens zum Mauerwerk erkennbar.

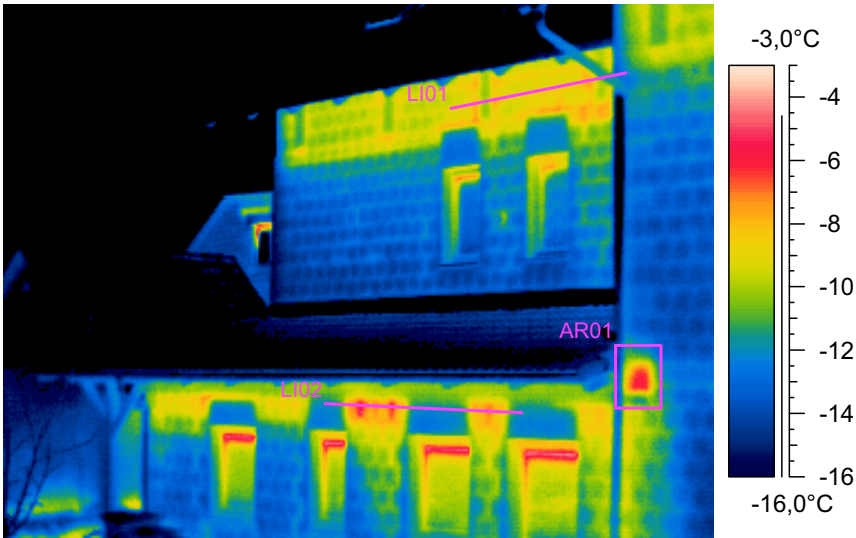
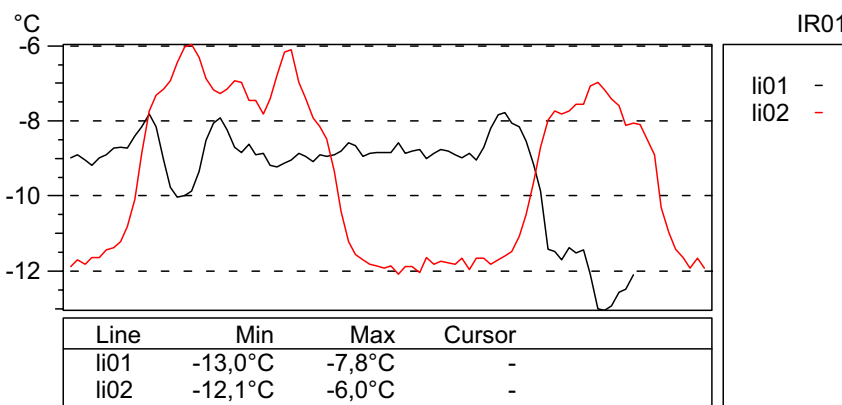
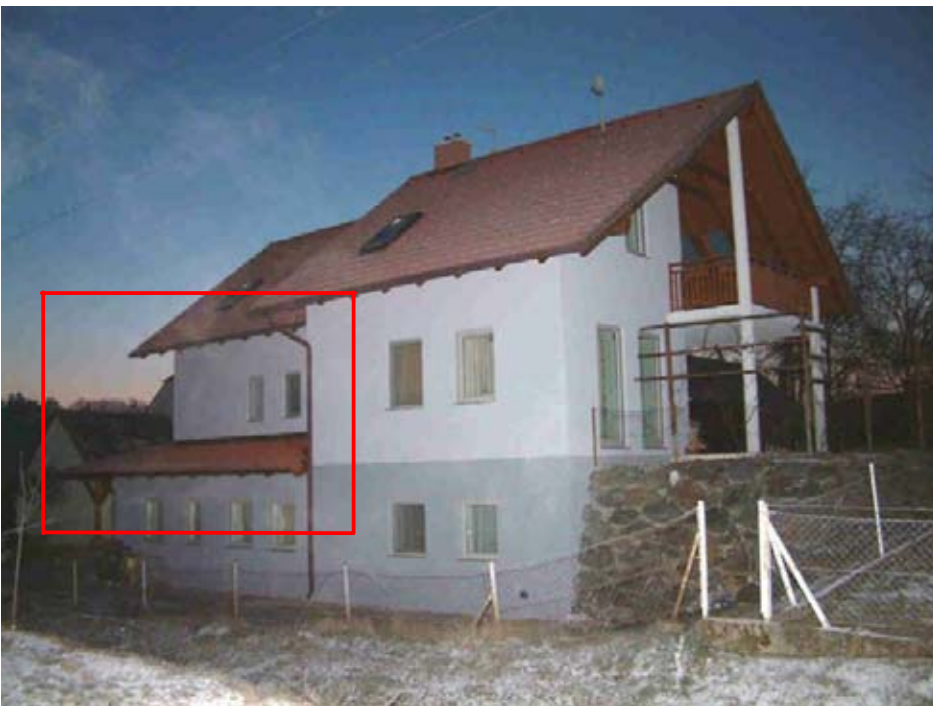
Wärmeverluste im Bereich zwischen den Fensterstürzen wie vorher beschrieben. Höhere Oberflächentemperaturen der Mauer im Dachgeschoß lässt auf eine höhere Innentemperatur als in den anderen Geschossen schließen und ist teilweise auf die geringere Wärmeabstrahlung auf Grund des Dachvorsprungs zurückzuführen.

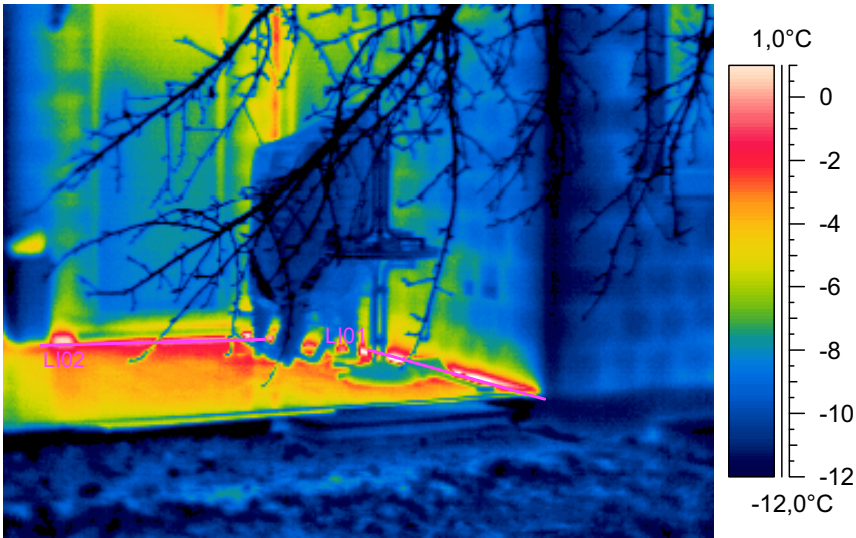
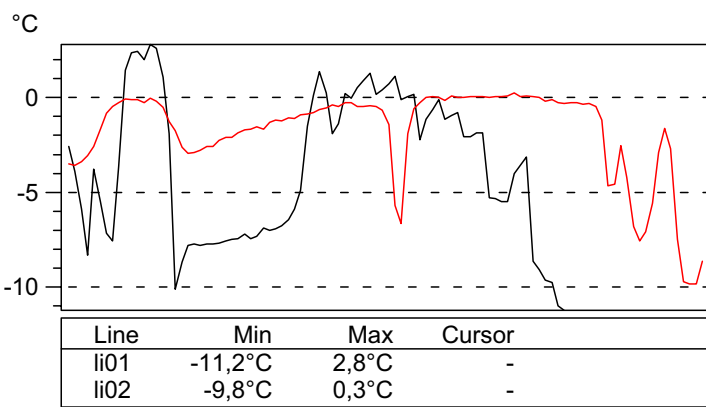
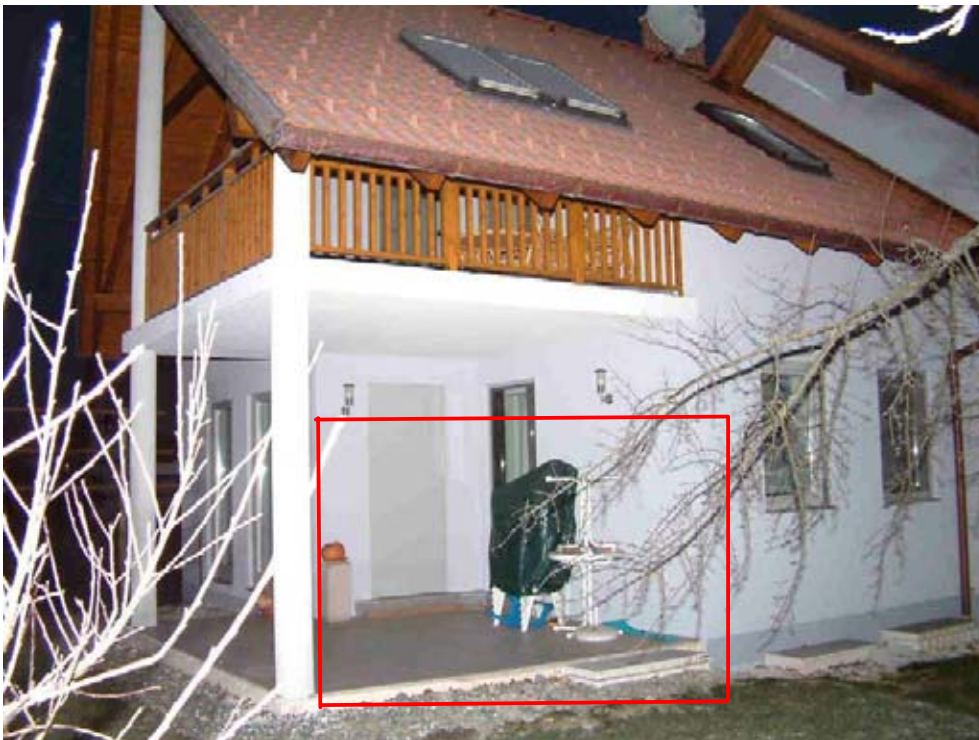
Im Bereich der Terrasse sind deutliche Wärmebrücken am Boden zu erkennen, die Dämmung dürfte in diesem Bereich zu gering sein - Temperaturen von bis zu +2,8°C weisen auf nennenswerte Wärmeverluste in diesem Bereich hin.

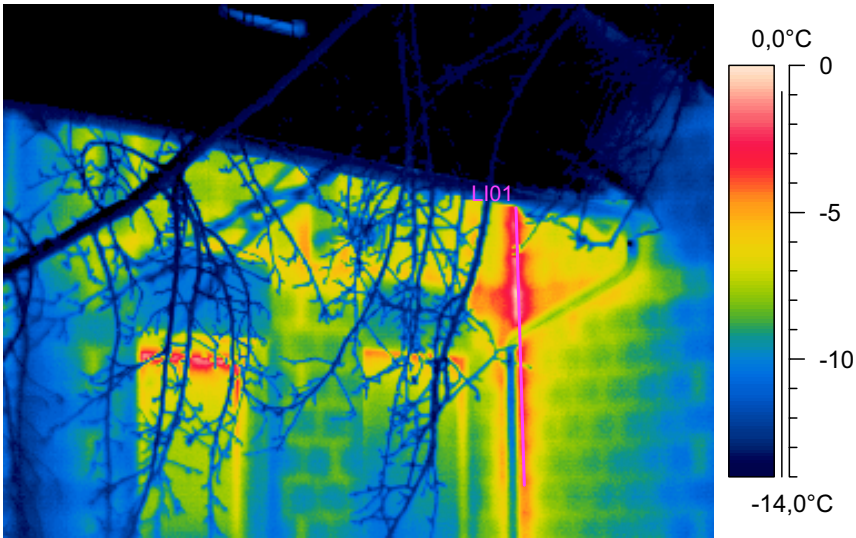
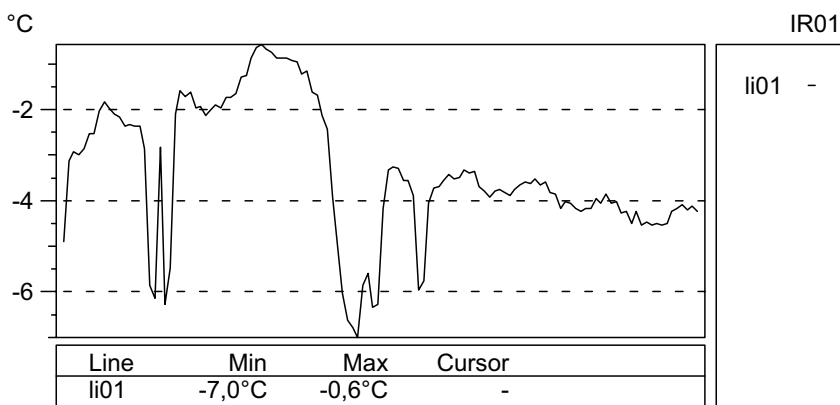
Wärmebrücke an der Innenkante des Rücksprunges, bei der besonders im Bereich der Geschosdecke etwas höhere Wärmeverluste auftreten (LI01) (auf das Gesamtgebäude gesehen geringe Bedeutung). Temperaturen von bis zu $-0,6^{\circ}\text{C}$ deuten im Vergleich zum ansonsten guten Dämmstandard des Gebäudes auf ungewöhnliche Wärmeverluste hin, möglicherweise wurde hier ein Teil der Deckenrost-Dämmung vergessen.

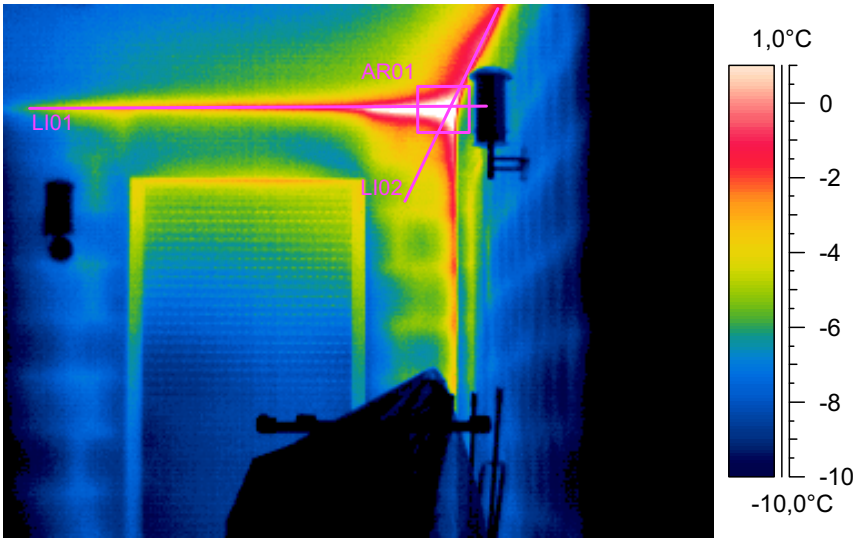
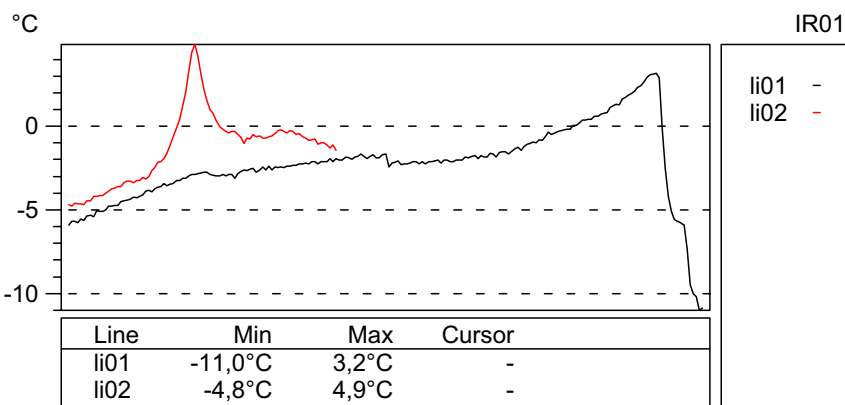
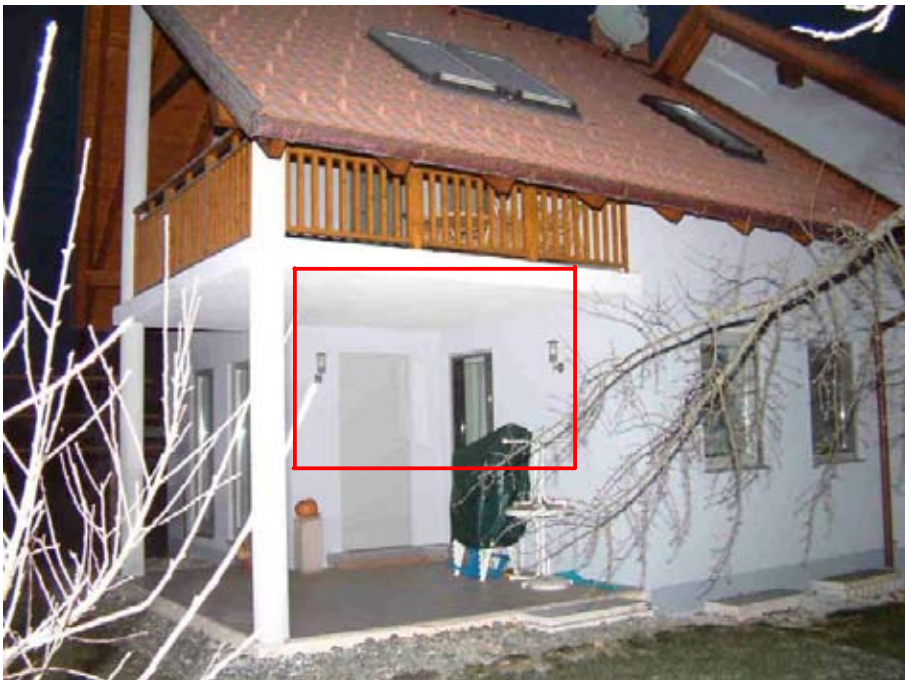
Geschützte Ecke im Bereich der Terasse, bei der relativ hohe Temperaturen gemessen wurden (bis + 5,0°C) - Punktuelle Wärmebrücke mit deutlichen Wärmeverlusten, die notwendige thermische Trennung zwischen Geschossdecke und Balkonauskragung ist in diesem Bereich nicht oder nur kaum gegeben.

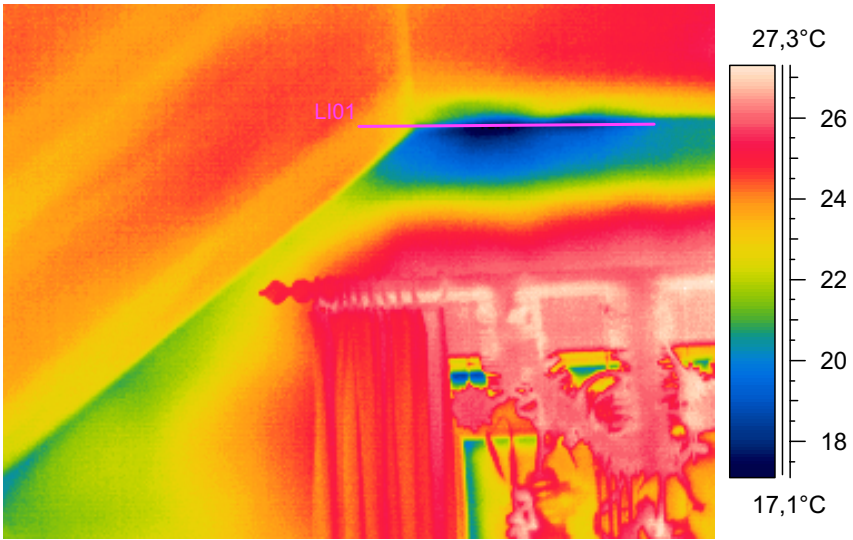
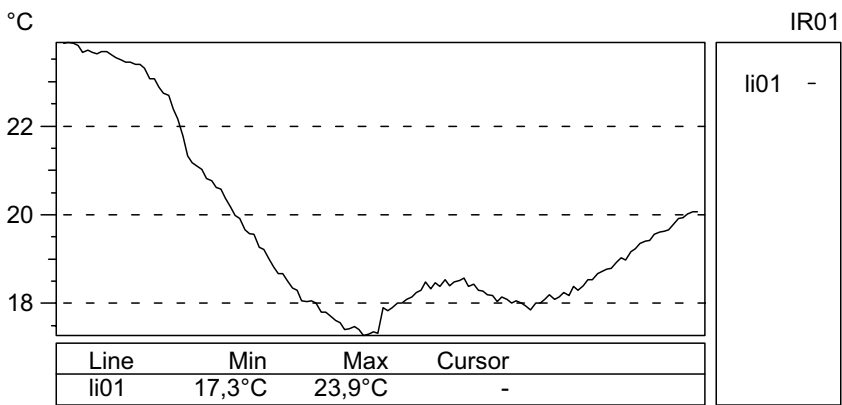
Beschreibung siehe vorherige Seite, die Minimaltemperatur an dieser Stelle liegt bei 17,3°C und ist innerhalb des Toleranzbereiches für normale Oberflächentemperaturen.

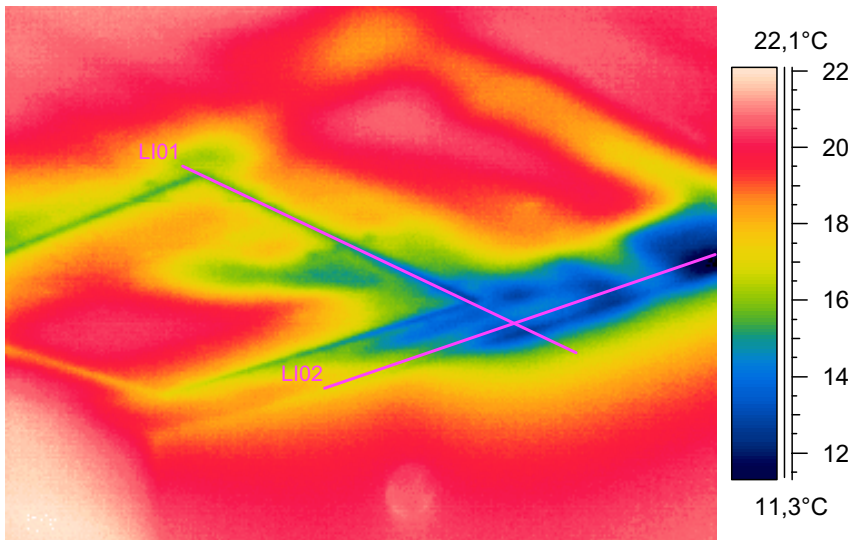
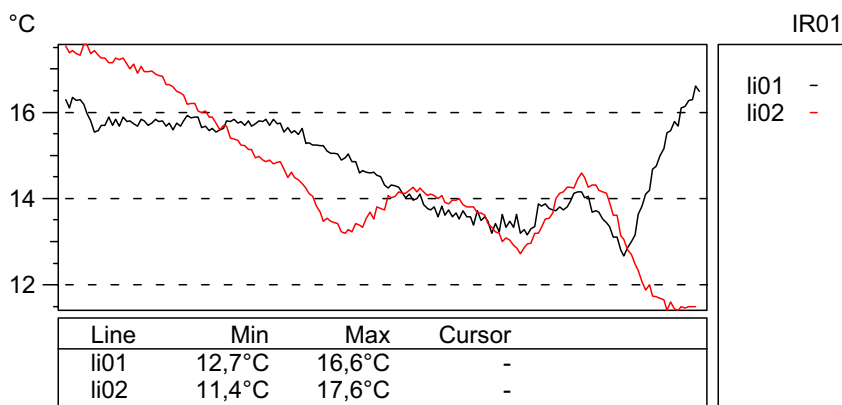
Wärmebrücke, verursacht durch die ehemalige Einstiegs Luke zum Dachbereich (wurde verschlossen). Auffallend ist die Fortsetzung der Wärmebrücke am rechten Bildrand (Temperaturen von minimal 11,4° C), an dieser Stelle ist die Dämmwirkung teilweise nicht ausreichend. Die Oberflächentemperatur ist nahe dem Taupunkt, bei noch kälteren Außentemperaturen ist die Gefahr von Kondensat in diesem Bereich gegeben.
