Bericht an den Gemeinderat

1. Sanierung Stadtpark-Brunnen Graz
Projektgenehmigung für die Jahre 2024 und 2025
in Höhe von € 800.000,--
2. Budgetvorsorge über € 400.000,-- für 2024

Zustandsbericht - November 2023

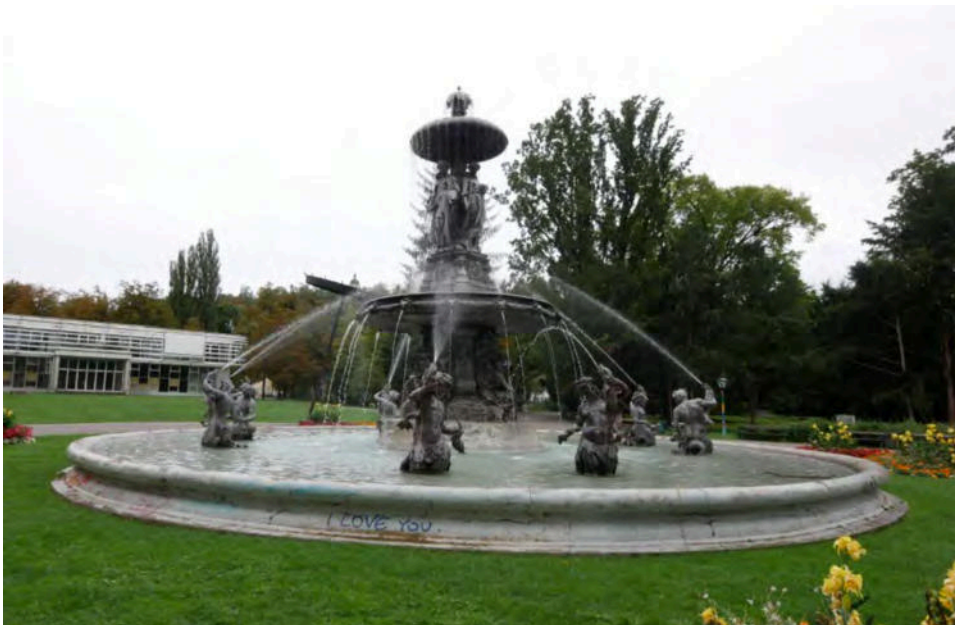
Ansicht Brunnen Richtung Westen, 2019 und 2023.

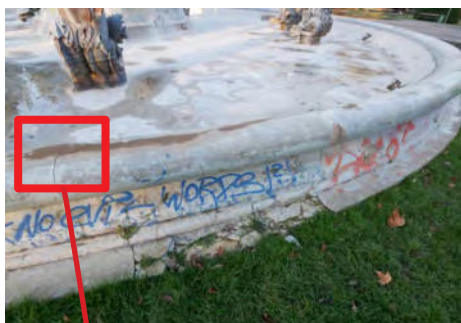
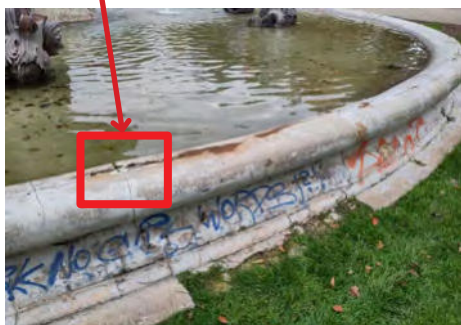
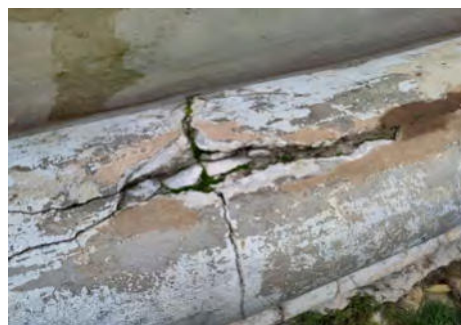
POSITION 1

Randes) aufgrund des mangelhaften Zusammenhaltes gelöst haben und abgetragen wurden. Diese offenen Stellen bedeuten, dass ungehindert Wasser immer tiefer eindringen kann und durch die Frostwirkung weiter Material in nicht prognostizierbarem Ausmaß absprengen wird, sich Fugen gleichzeitig weiter vergrößern.

Aufnahme mit Position der Detailaufnahme unten, 15.11.2019

Aufnahme 13.11.2023

Aufnahme Detail 13.11.2023

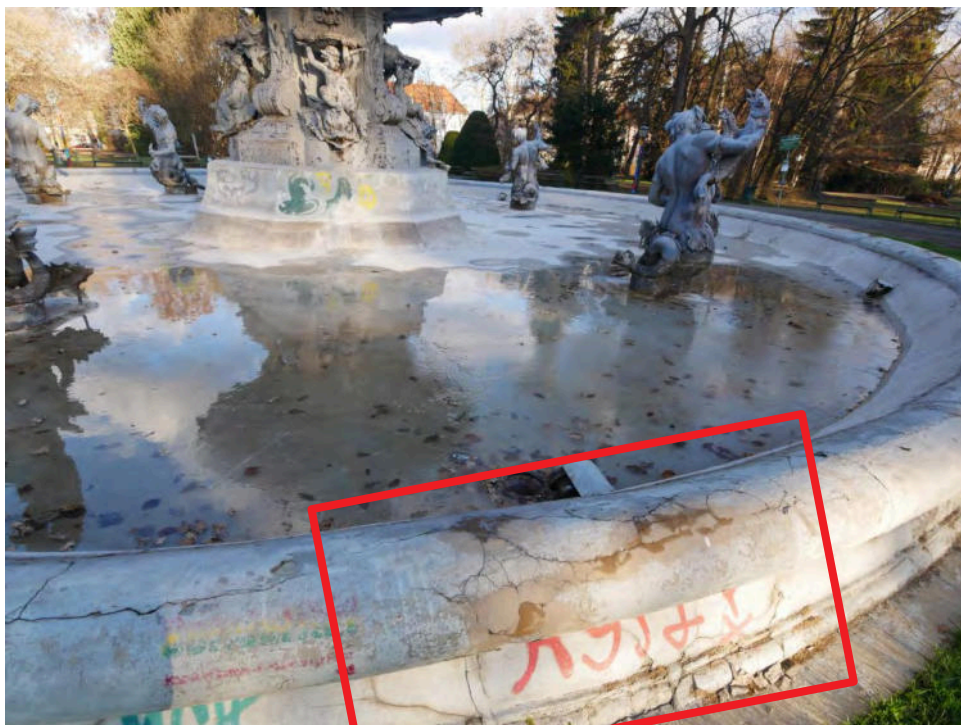
MUSTERFLÄCHE. POSITION 5

Bereich der späteren Musterfläche,
Aufnahme 15.11.2019

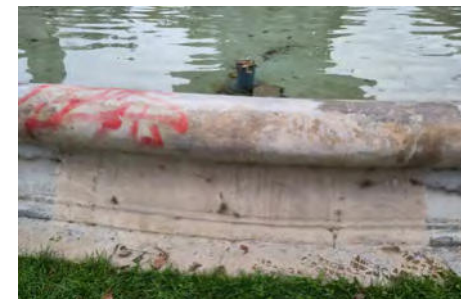
Zustand Musterfläche 13.11.2023

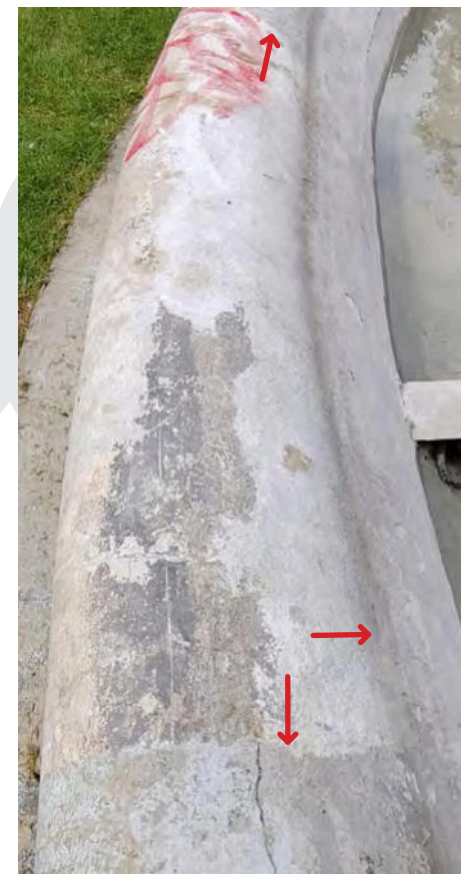
Zustand Musterfläche 15.09.2023
Die Pfeile zeigen die Bearbeitungsgrenzen.

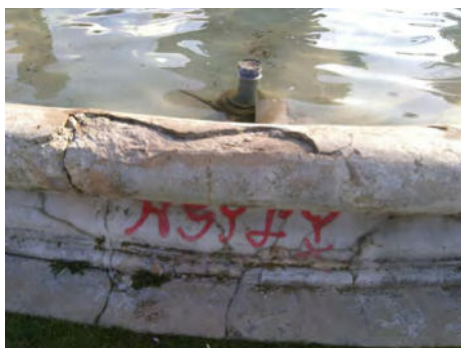
Zustand vor der Bearbeitung, 15.04.2021

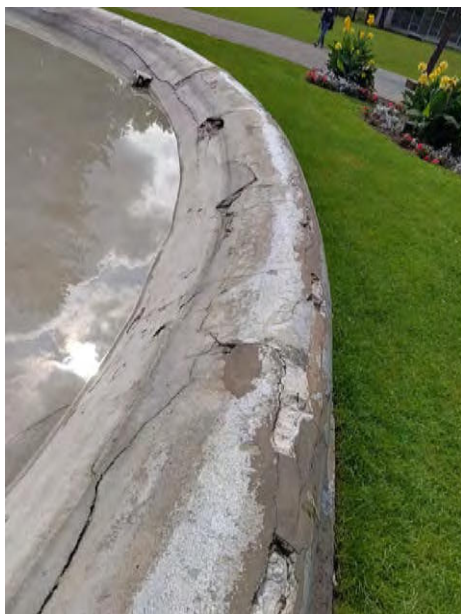
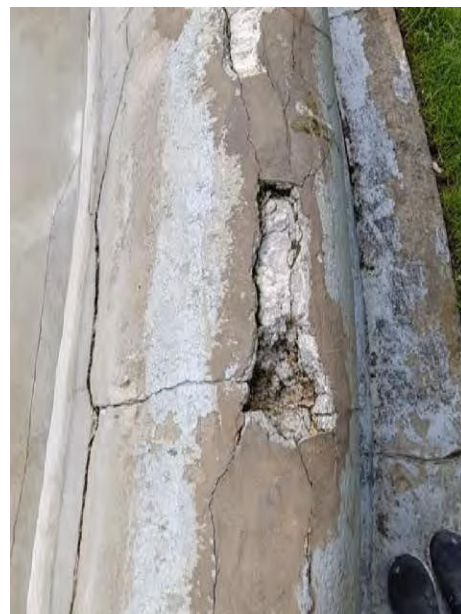
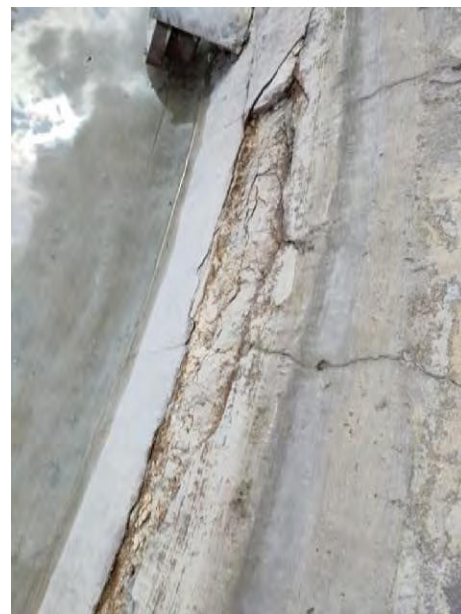
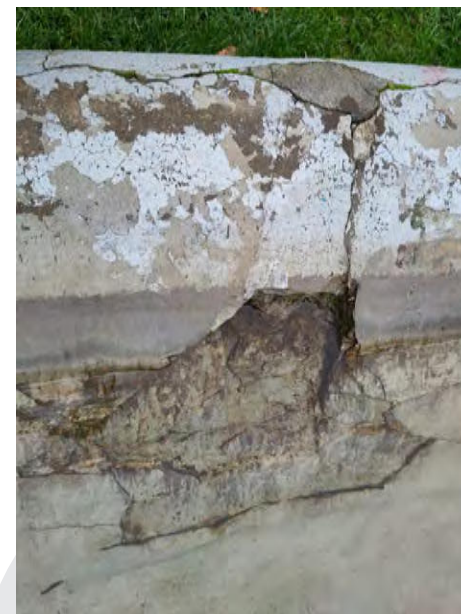
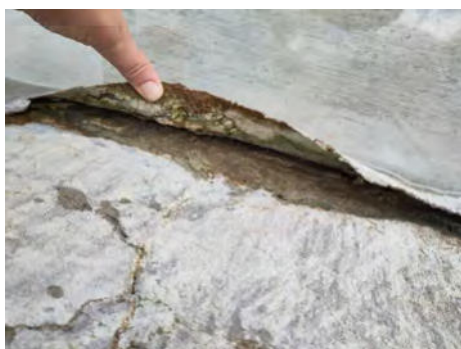
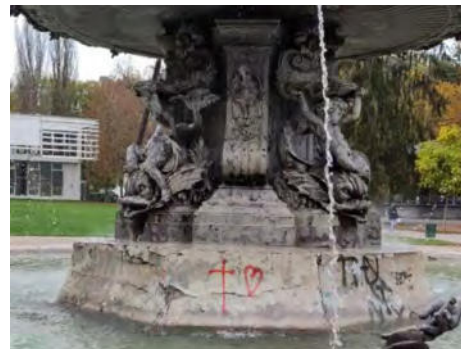
2023 - weitere, nicht näher lokalisierte Schäden, Aufnahmen am 15.09.2023.

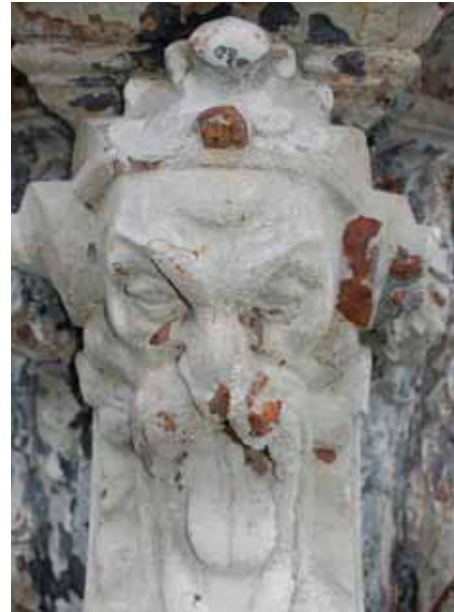
Kalkabplatzungen, darunter Rost. Foto: Riemer

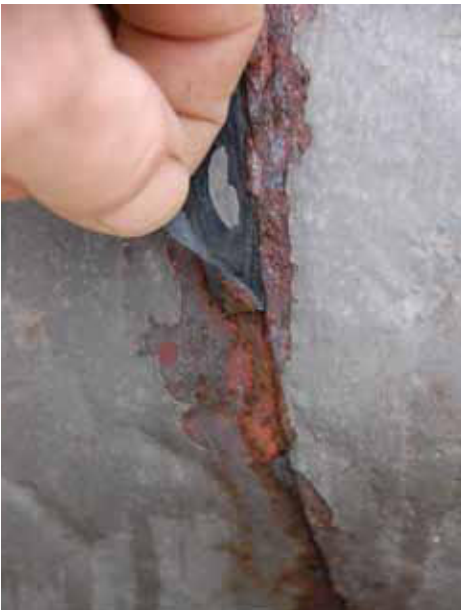
Lose Fugenabdichtung und Erosion. Foto: Riemer

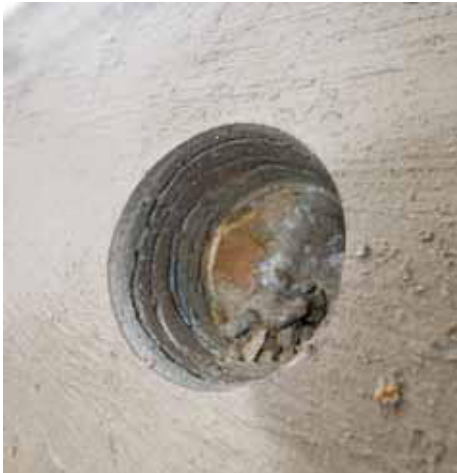
Bohrung der Fa. LBB auf der Innenseite des Brunnenrandes (2019), nach Angaben von Hrn. Pressnitz hatte die Fa. LBB aufgrund des massiven Aufbaus große Schwierigkeiten hier tiefergehende Bohrkörner zu entnehmen, was auf einen grundsätzlichen guten Zusammenhalt zurück schließen lässt.

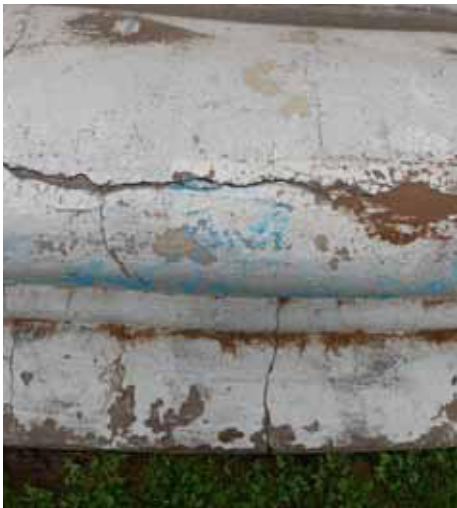
Blick auf den Brunnenrand, deutliche Rissbildungen verursacht durch den inhomogenen Aufbau.

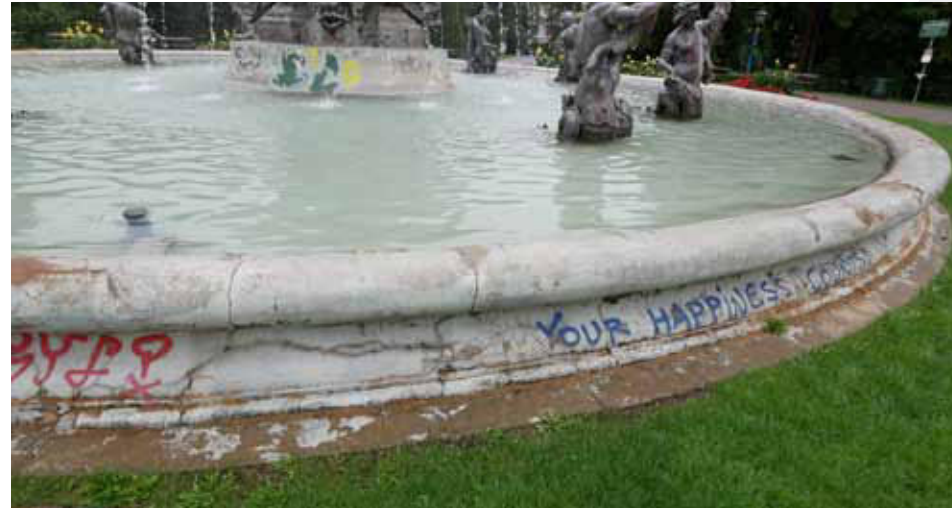
Brunnenrand mit der umlaufenden Rissbildung verursacht durch den inhomogenen Aufbau. Auffällig ist die annähernd gleichmäßige radiale Rissverteilung. Der Abstand liegt ca. zw. 140–170cm was auf die Arbeitsetappen der Herstellung rückschließen lässt.

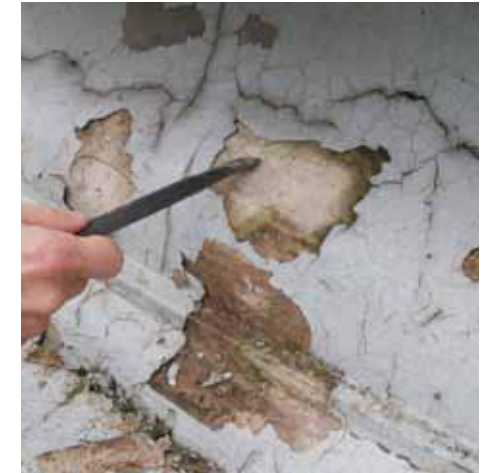
Originaloberfläche der Aussenprofilierung des Portlandzement-Randes. Sichtbar sind hier die typischen längsverlaufenden Rillen aufgrund des Zugschlittens bei der abschließenden Oberflächenbehandlung des Jahres 1874.

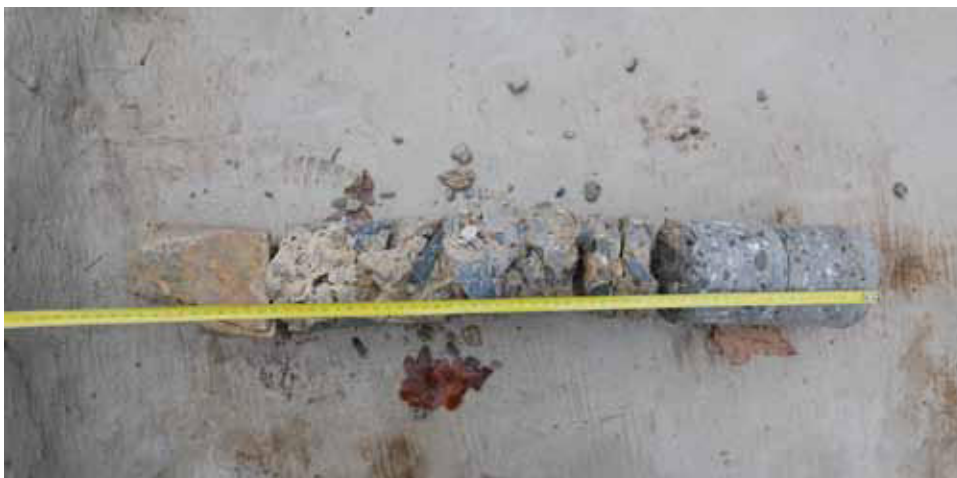
Bohrkern (Nr. 1.2 – Länge 70cm) der Fa. LBB im Bassinboden, lt. Bericht Fa. LBB wurde hier der folgende Aufbau festgestellt: 0–0,1cm elastische Abdichtung; 0,1 – 1,2cm Saniermörtel Größtkorn max. 2mm; 1,2 – 8cm Beton, Größtkorn ca. 8mm, gleichmäßige KV Verdichtungsporen bis max. DN2mm; 8 – 8,1cm Bitumenisolierung; 8,1 – 17cm Beton, Größtkorn ca. 22mm, gleichmäßige KV Verdichtungsporen bis max. DN2mm; 17 – 57cm Magerbeton; >57cm Bruchsteine.
(Quelle: LBB-Labor, Bericht über Bauwerksprüfung, Stadtparkbrunnen Graz vom 10.12.2019, freundlicherweise zur Verfügung gestellt von Mach & Partner ZT-GmbH, Gratwein-Straßengel)

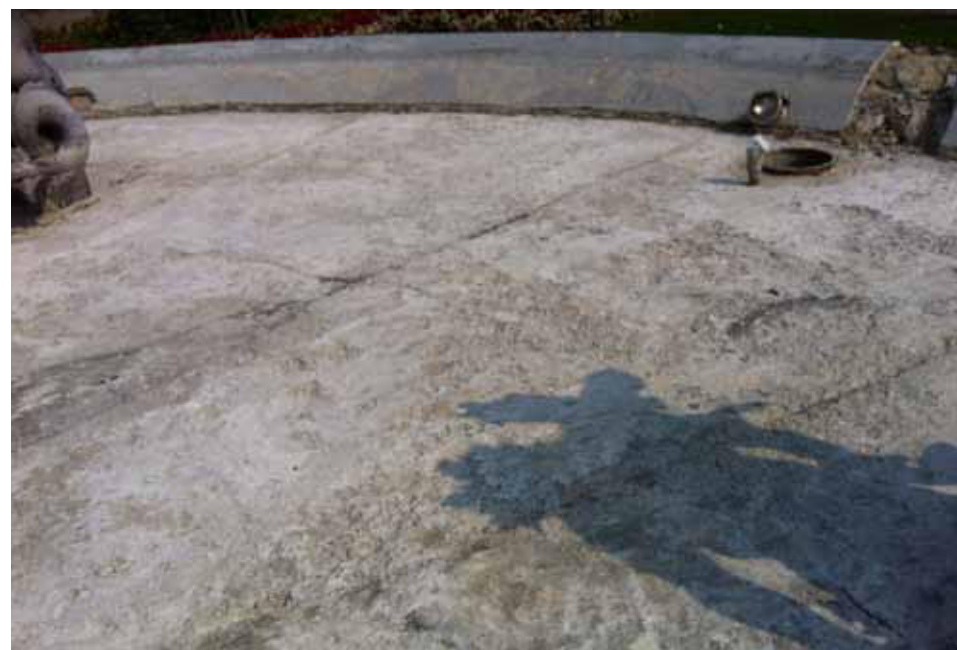
Entfernung des obersten Belages im Zuge der Sanierung 2012/2013. Die radial angeordneten Fugen deuten auf die Arbeitsetappen hin. Durch die Aufbringung einer Ausgleichsschicht 2013 von bis zu 1,2cm sind diese derzeit nicht nachvollziehbar. (Quelle: Sammlung DI Frank, GBG, Fotos)

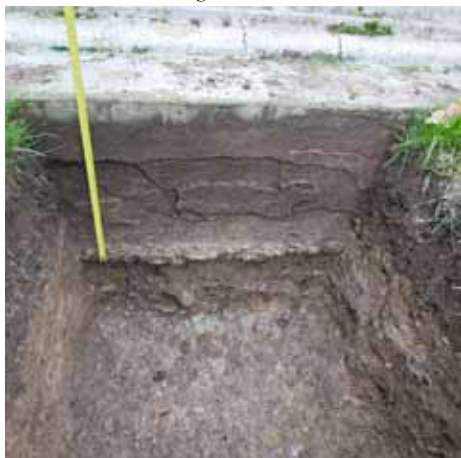
Ausschnitt vom Bereich des Auflagers einer Bassinfigur nach Entfernung des obersten Belages im Zuge der Sanierung 2012/2013. Die Bodenfläche weist eine gut verdichtete Oberfläche auf, beim Auflager selbst befand sich ehemals ein Betonsockel, der mit der neuen Aufständigung 1995 entfernt wurde.
(Quelle: Sammlung DI Frank, GBG, Fotos)

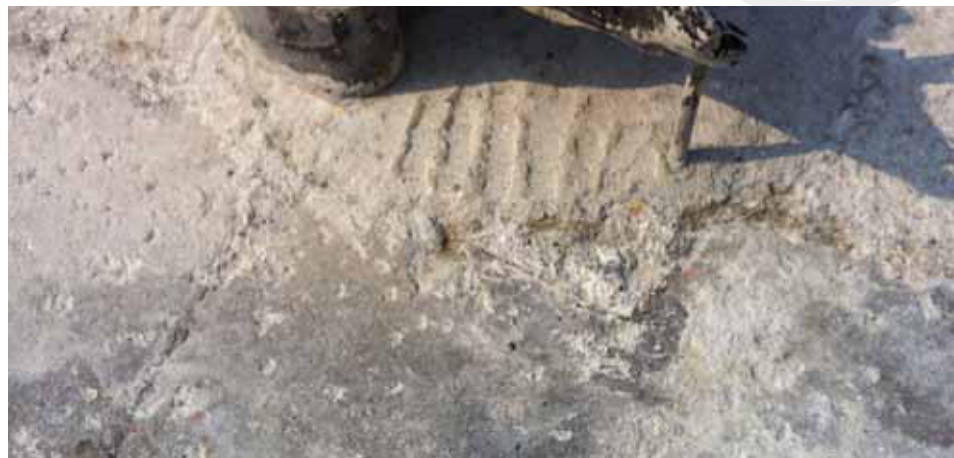
Der Ablauf liegt zu hoch. Das Wasser kann nicht vollständig ablaufen und führt im SW-Beckenbereich in den Wintermonaten zu Eisbildung.

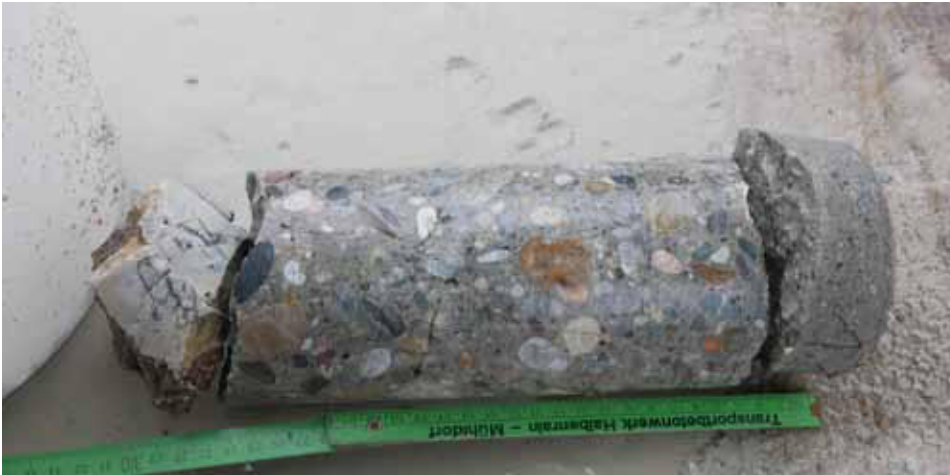
Bohrkern (Nr. 1.1 – Länge 34cm) der Fa. LBB im Zentralsockel, lt. Bericht Fa. LBB wurde hier der folgende Aufbau festgestellt: 0-0,1cm elastische Abdichtung; 0,1 – 3-4cm Saniermörtel Größtkorn 2-max. 4mm; 3-4 – 23cm Beton, Größtkorn ca. 32mm, gleichmäßige KV Verdichtungs-poren bis max. DN3mm; 23 – 34cm Bruchsteinmauerwerk.

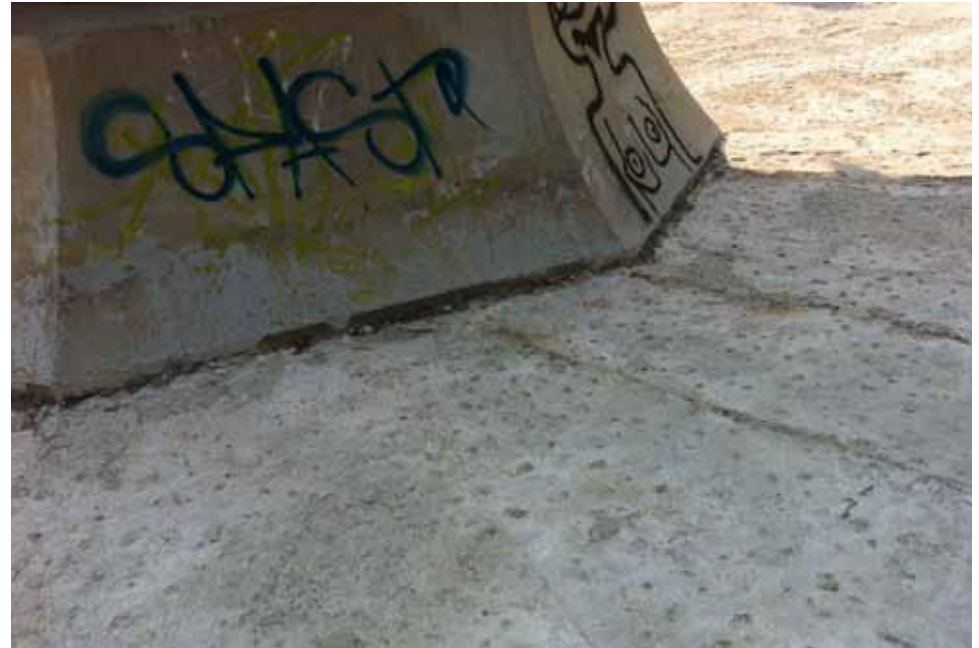
Entfernung des obersten Belages im Zuge der Sanierung 2012/2013. Anschlussbereich zum Zentralsockel (Quelle: Sammlung DI Frank, GBG, Fotos)

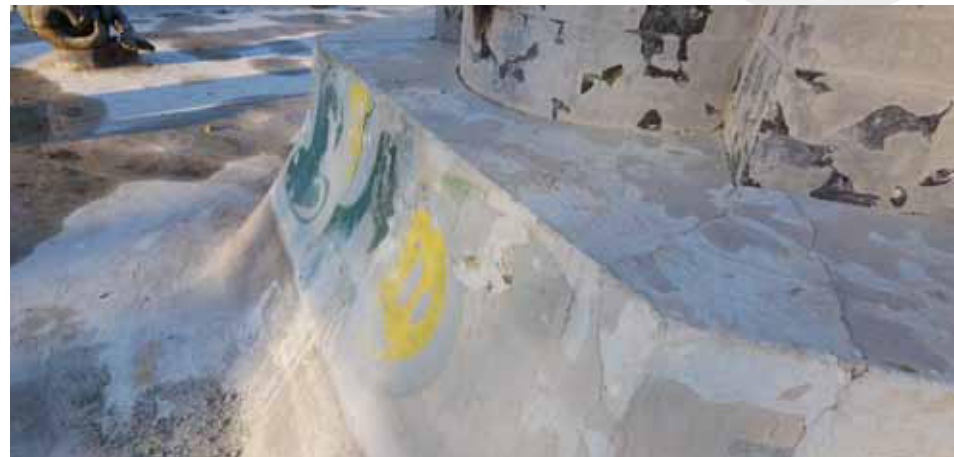
Der Sockel dient als Aufstellfläche für den massiven Gusseisen-Mittelaufbau, er ist ständig dem Wasser ausgesetzt, für die Rissbildung rund um den Zentralsockel bedeutet das, dass immer Wasser eindringt.

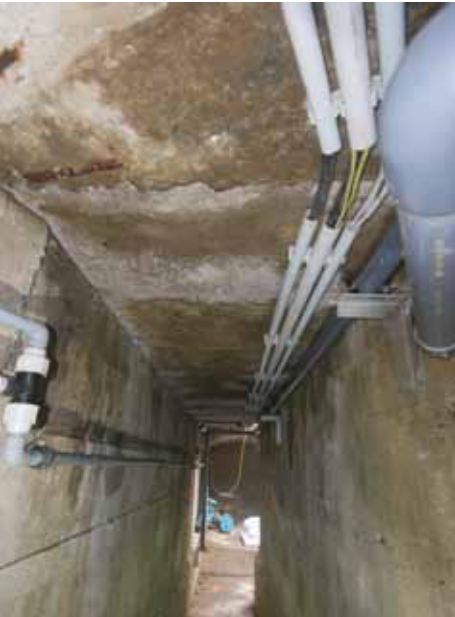
korrodierende Bewehrung in den Deckenplatten

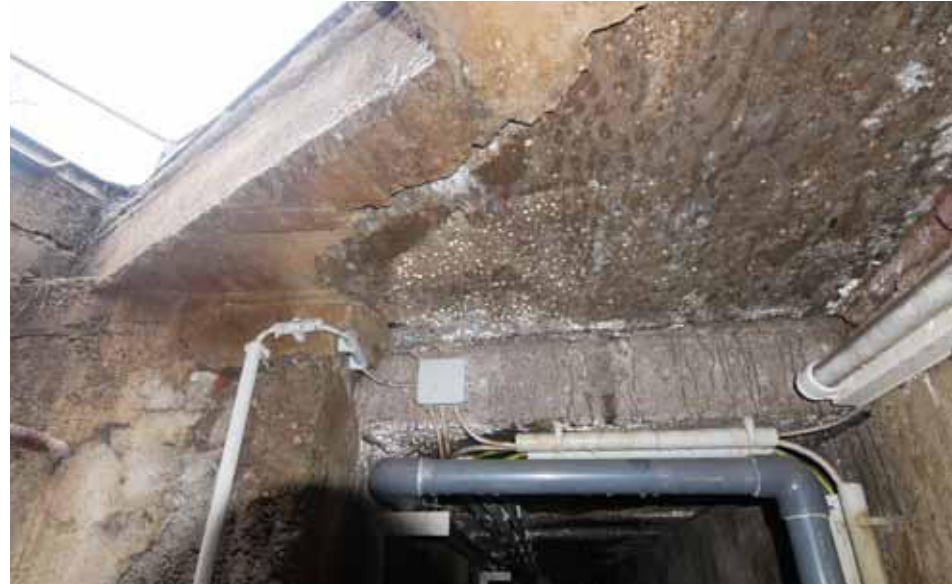
Deckenbereich neben der Einstiegsöffnung, starke Kondenswasserbildung

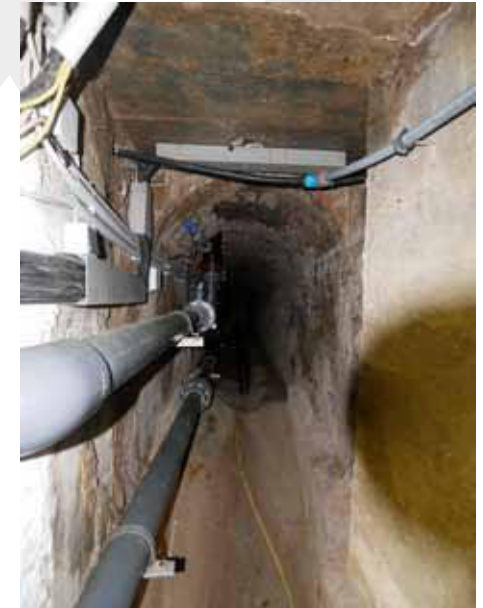
Übergang zwischen älterem Teil (1874) des ursprünglichen Kollektorganges mit Ziegelgewölbe und jüngerem mit Flachdecke (1935).

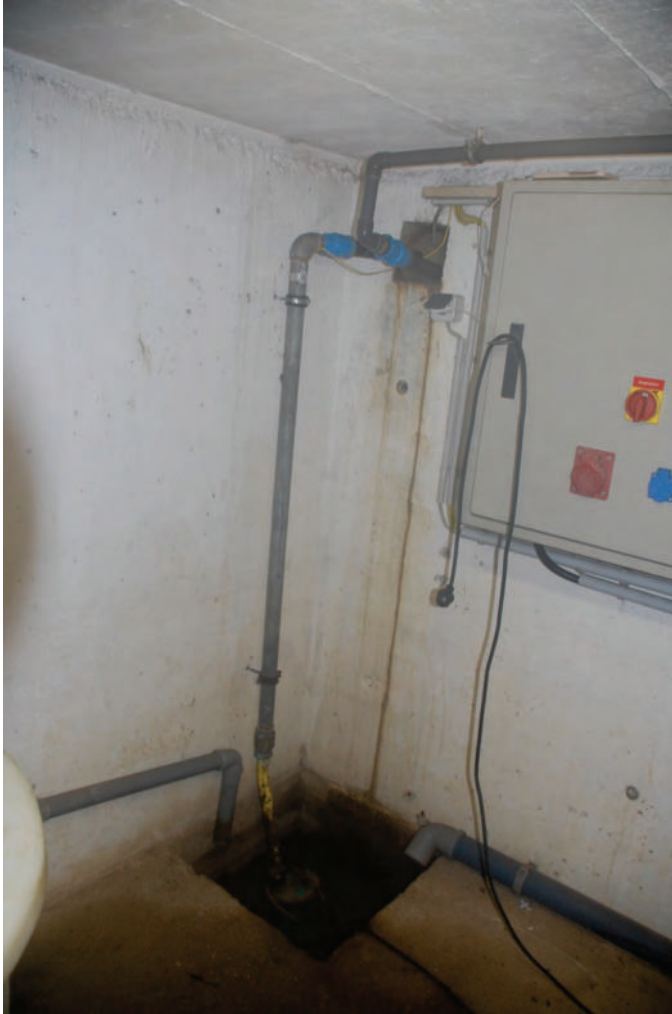
Abb.: In der Brunnenstube ist baulich ein Tiefpunkt in diesem Schachtsystem verwirklicht, in welchem eine Tauchpumpe steht.

Leckwasser, welches sich nicht im Brunnenbecken landet sondern über Undichtheiten in das Innere des Brunnenaufbaues gelangt rinnt am Boden des Schachtsystems hieher, ist der Sammelschacht (gelber Pfeil) mit Wasser voll, pumpt die Tauchpumpe dieses in den Kanal. Die Leckwassermenge ist nach einer Abdichtung der Brunnenschale (ca. 2012) im Vergleich zum Zustand vorher relativ gering. Im Zuge der Abdichtung der Brunnenschale wurden auch sämtliche Zuleitungen im Innern des Brunnens erneuert.

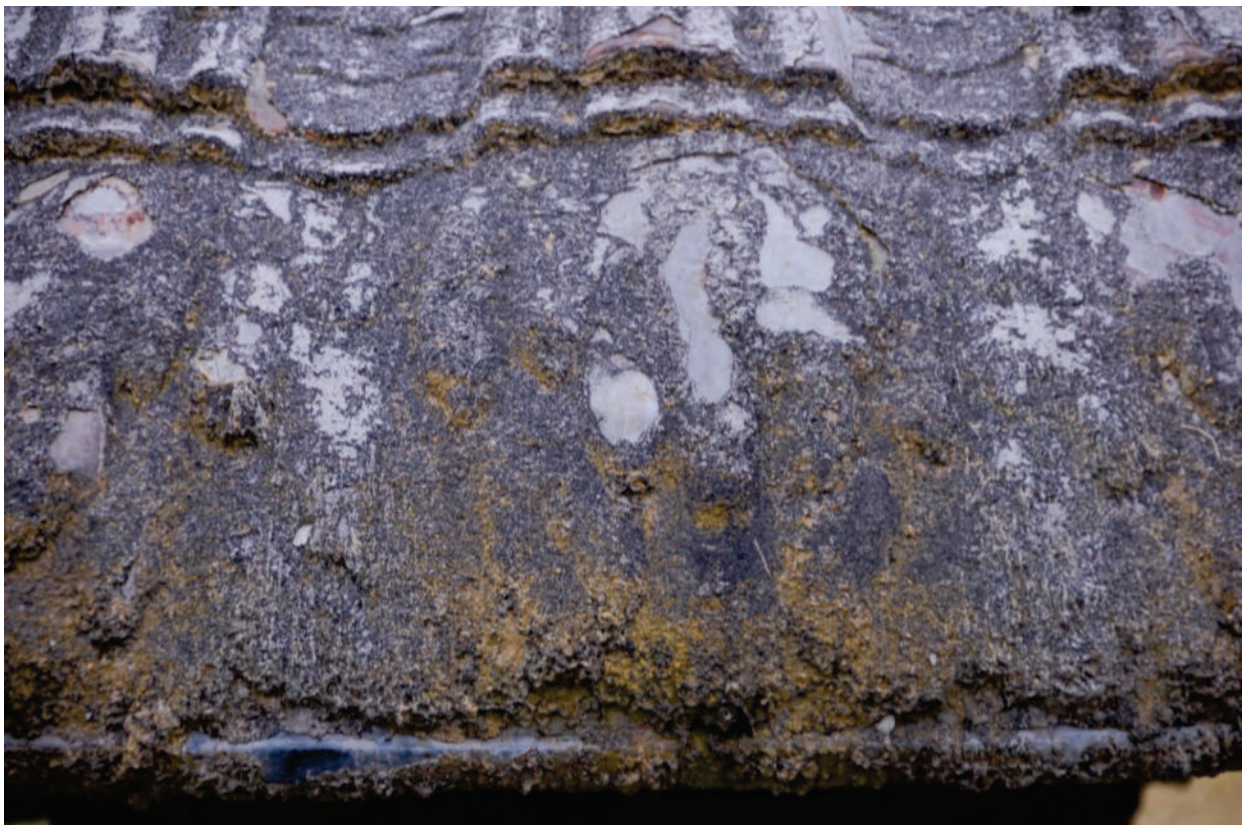
Abb.: Detailsicht: Kalkablagerungen und biologische Ablagerungen / Bewuchs an der Kappe

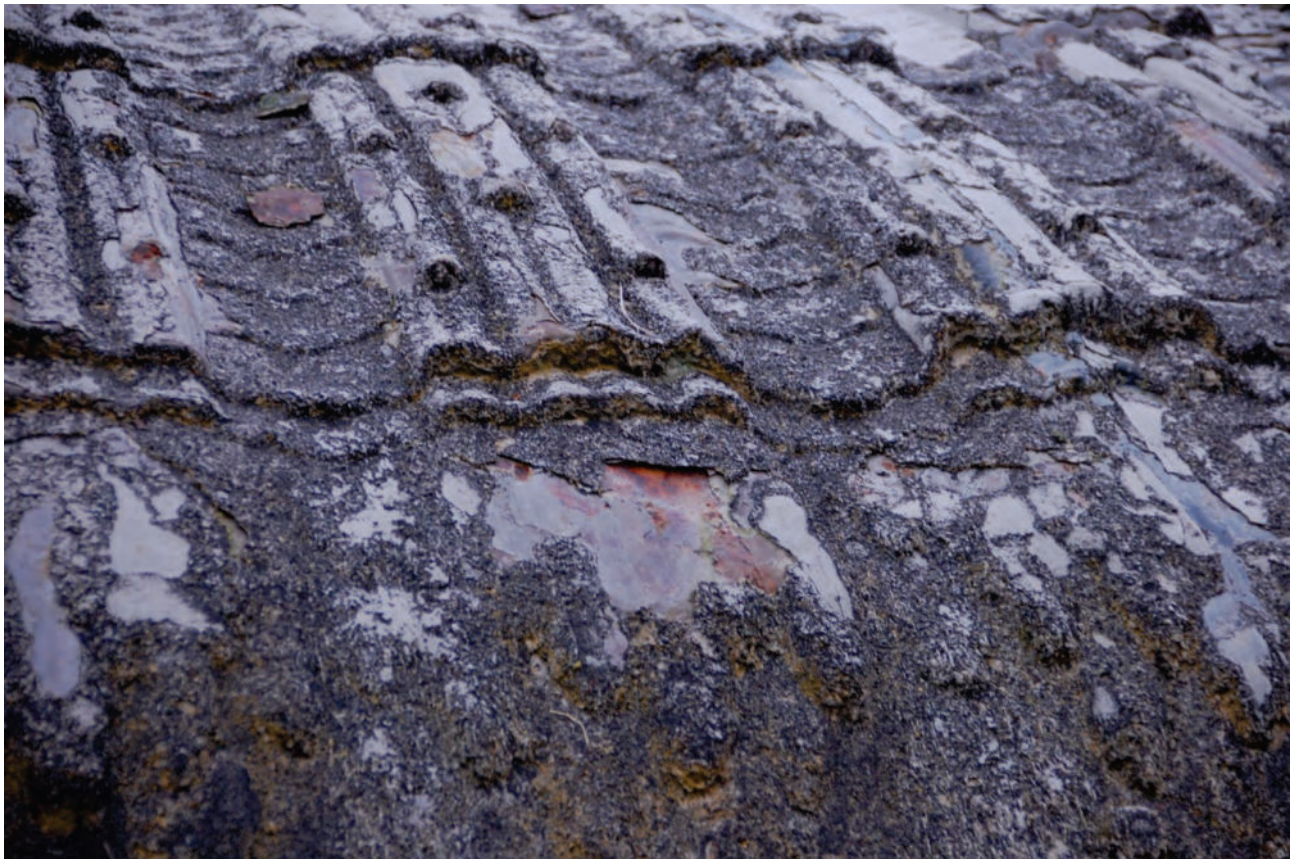
Abb.: Wie vor, vereinzelt Abplatzen der Schichten bis auf die Gusseisenoberfläche

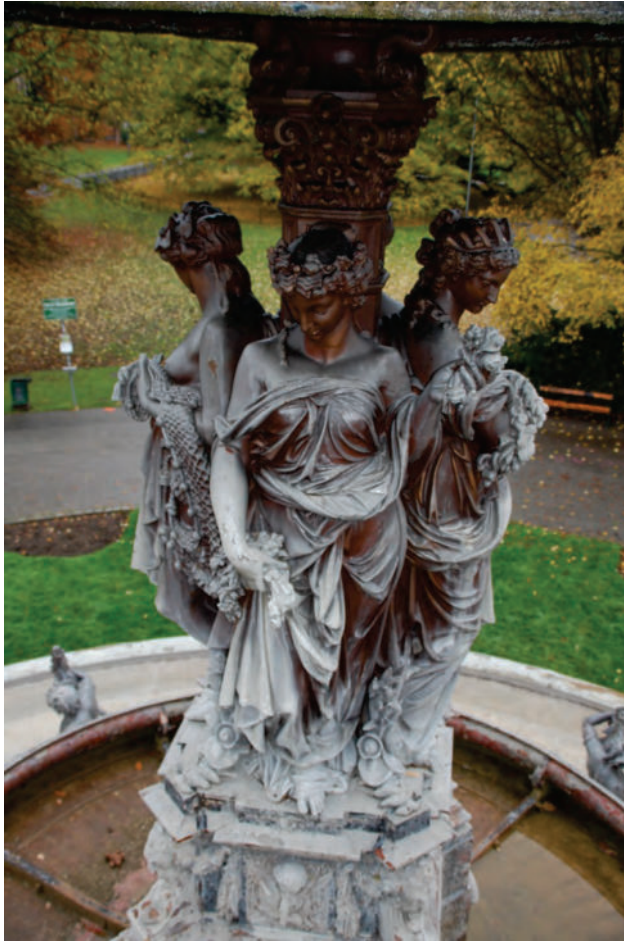
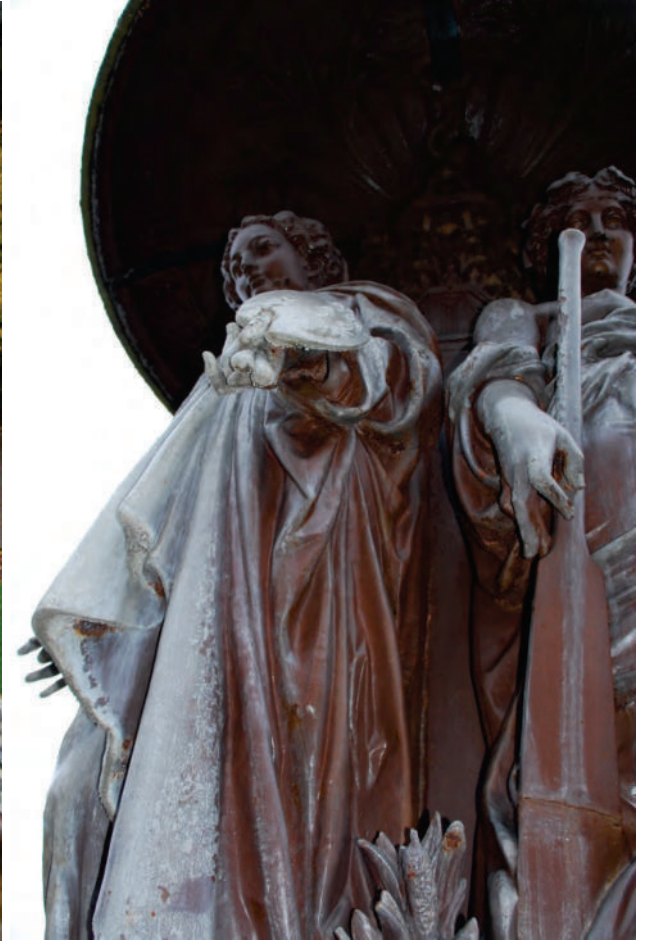
Abb.: anhand dieser Abbildungen ist zu erkennen wie sehr in vor Wassergeschützten Bereichen die Kalkablagerungen nicht stattgefunden haben. Je exponierter die Oberflächen dem Kreislaufwasser gegenüber sind, desto massiver hat die Ausbildung von Kalkschichten bereits stattgefunden. An der Unterseite des Baldachins sowie in Hintereinschnitten ist die mit Kupferpigmentierte Oberfläche nachgedunkelt, es ist jedoch kein Kalk vorzufinden.

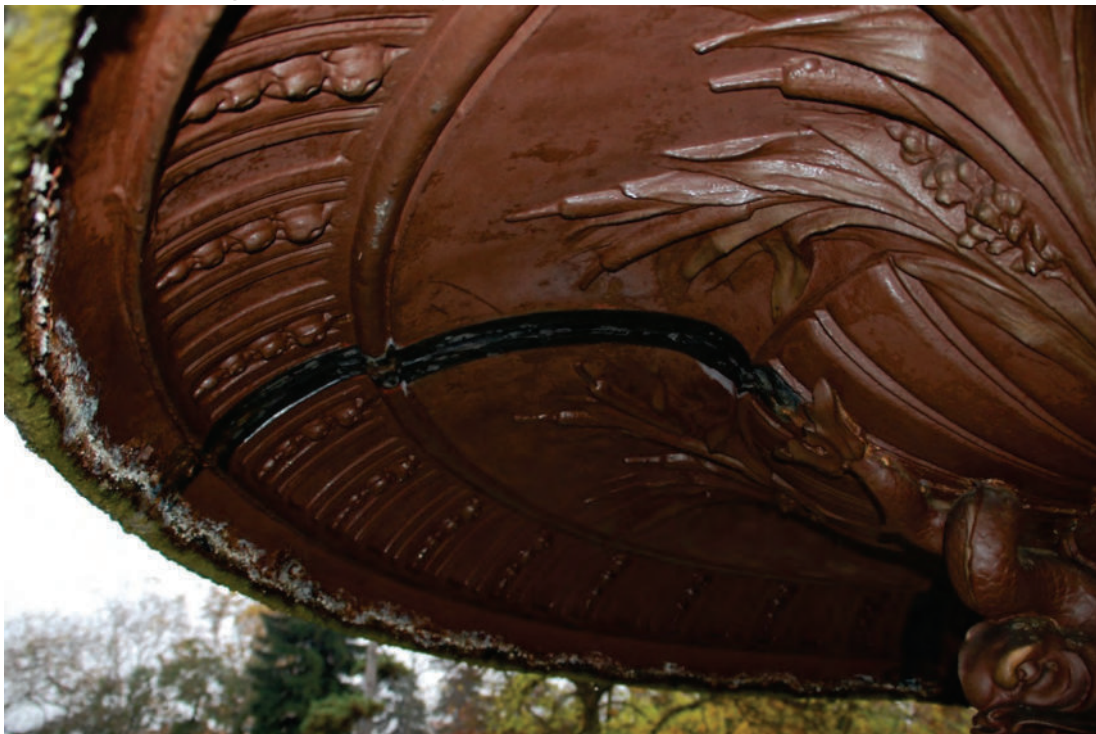
Abb.: Unterseite Baldachin; Bem. wie vor; Es wurden hier im Fugenbereich einmal Dichtbänder angebracht, jedoch ergeben diese keinen wirklichen Sinn.

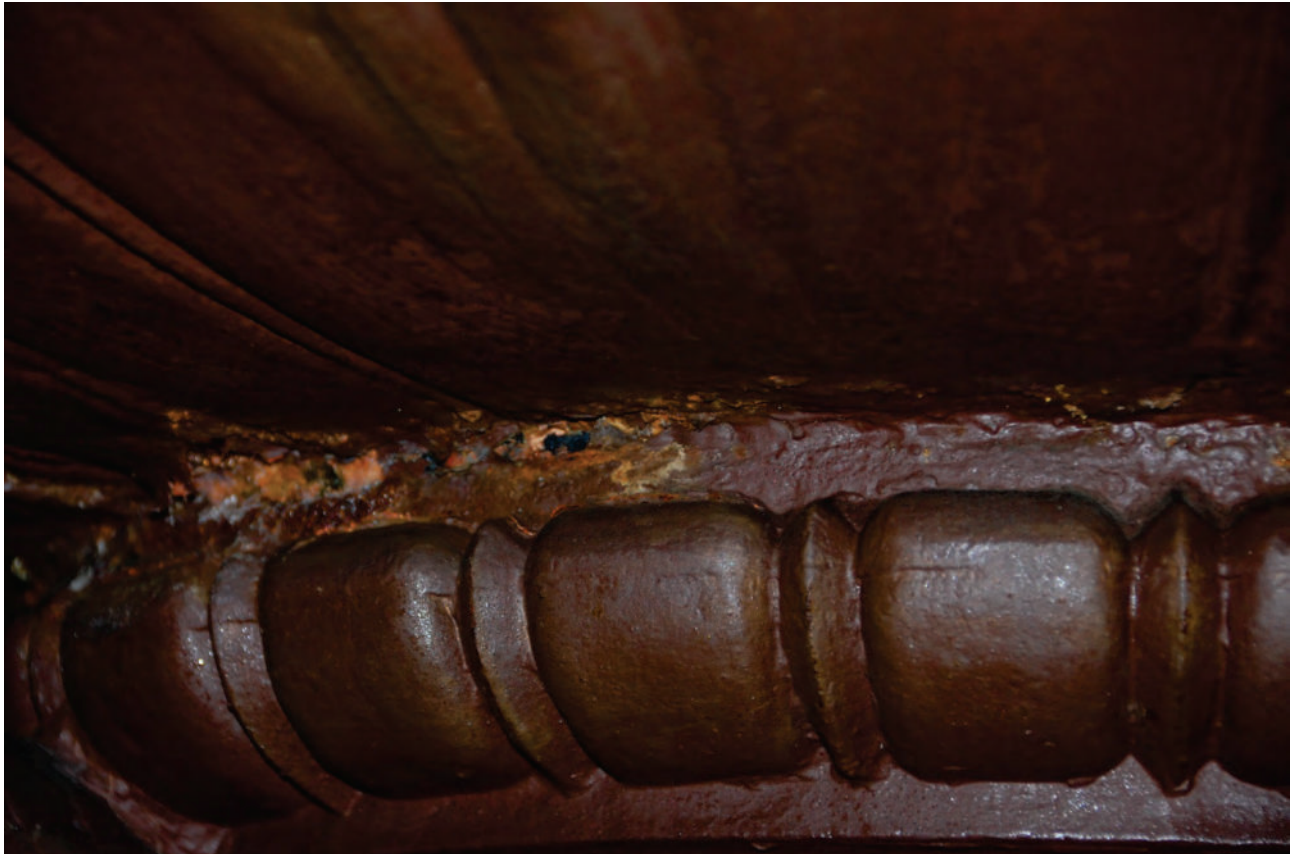
Abb.: Teilweise konnte sich das Wasser Wege durch das Gusseisen finden, und zeichnet beim Austritt seine Spuren in Form von Kalkablagerungen und ausgespülten und gebildeten Eisenkorrosionsprodukten. Dies ist vor allem im Bereich von Fugen festzustellen.

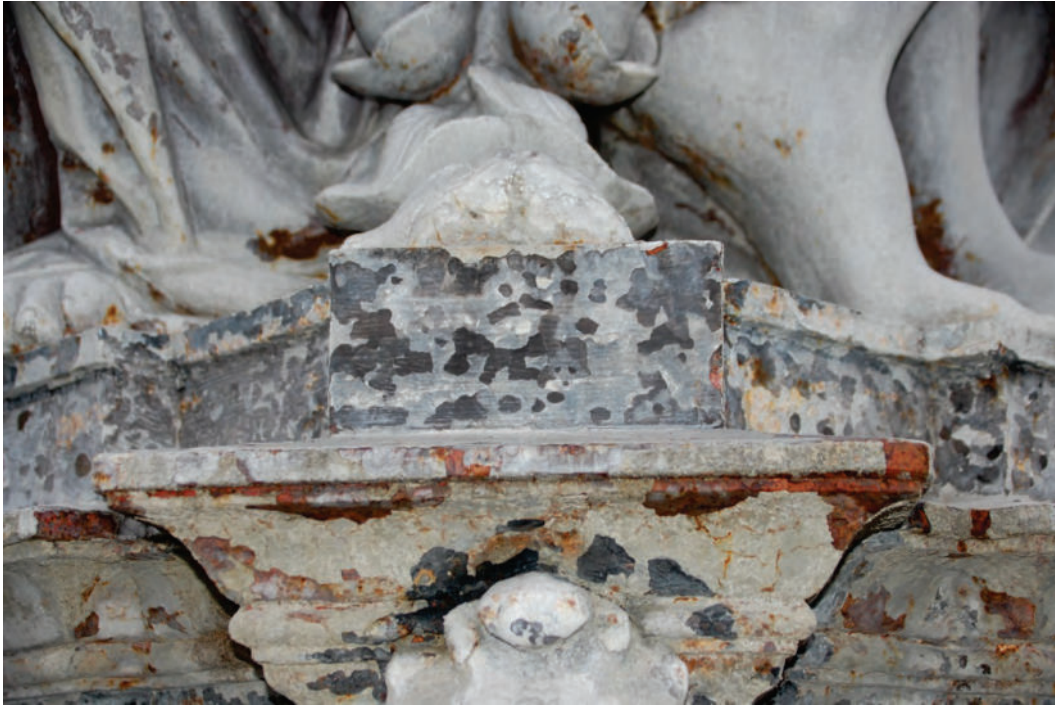
Abb.: Kalkablagerungen in exponierten Bereichen; sind Bereiche von Längsdehnungen betroffen, so lösen sich die Kalkauflagen partiell und reißen beim Abplatzen die darunterliegenden Farbschichten gleich mit ab.

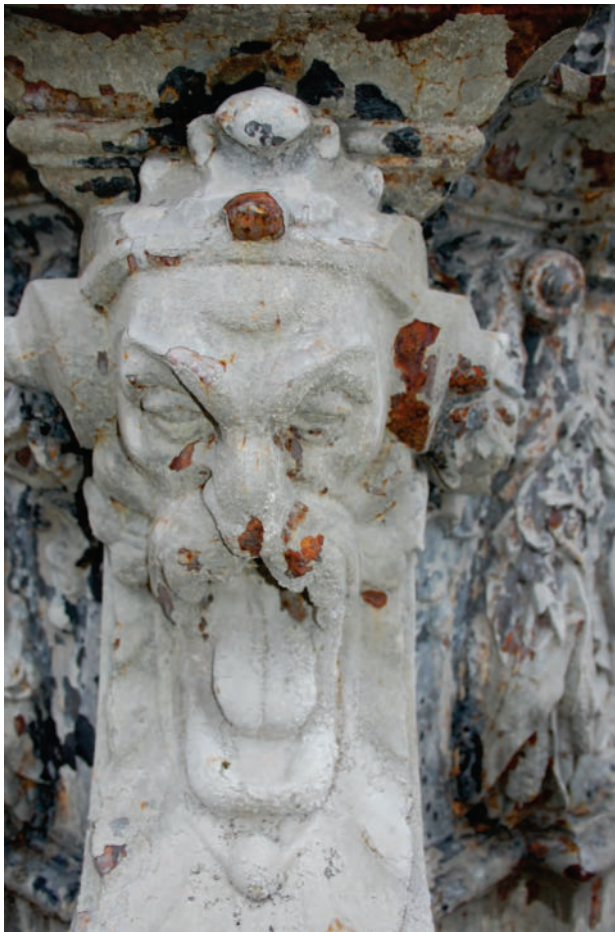
Abb.: massive Kalkablagerungen, Abplatzungen

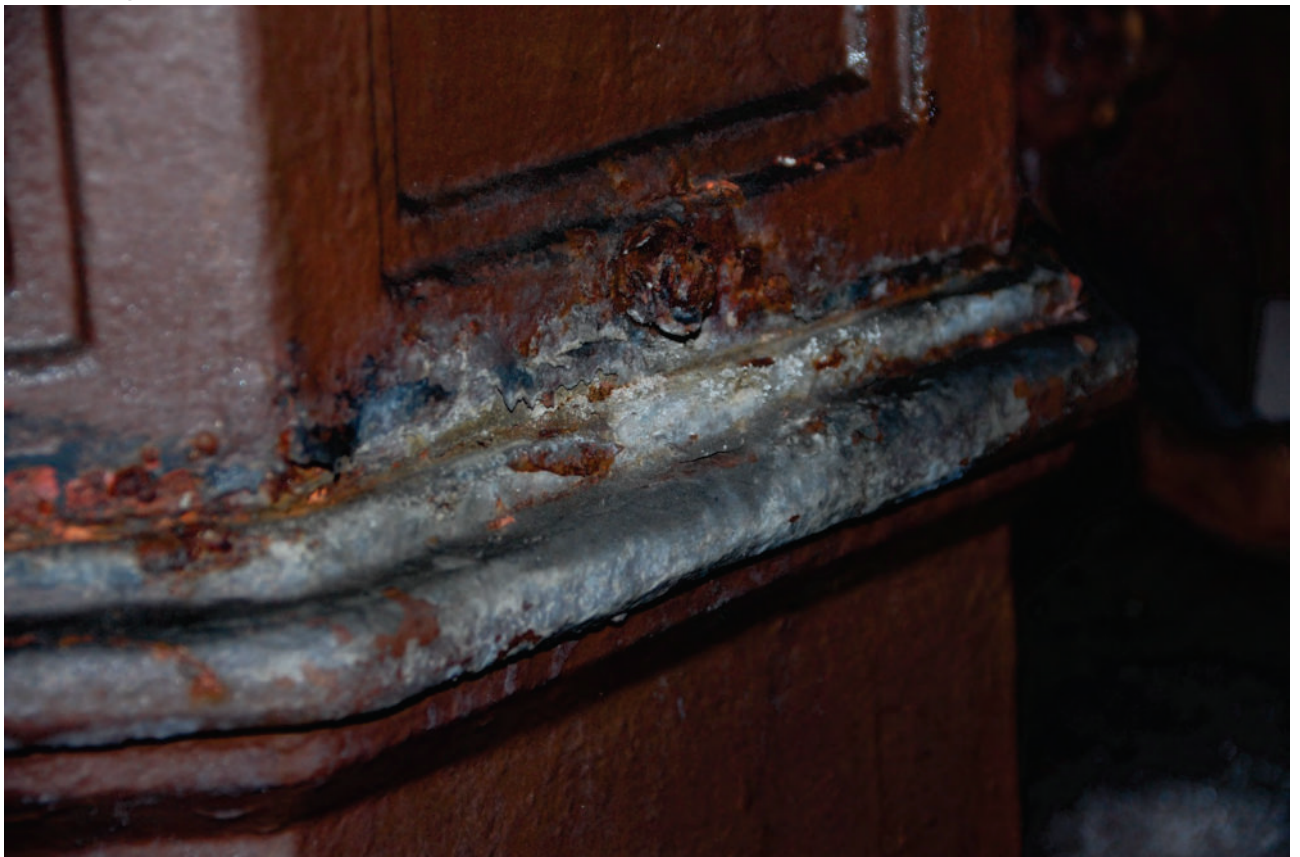
Schadhafte Fuge

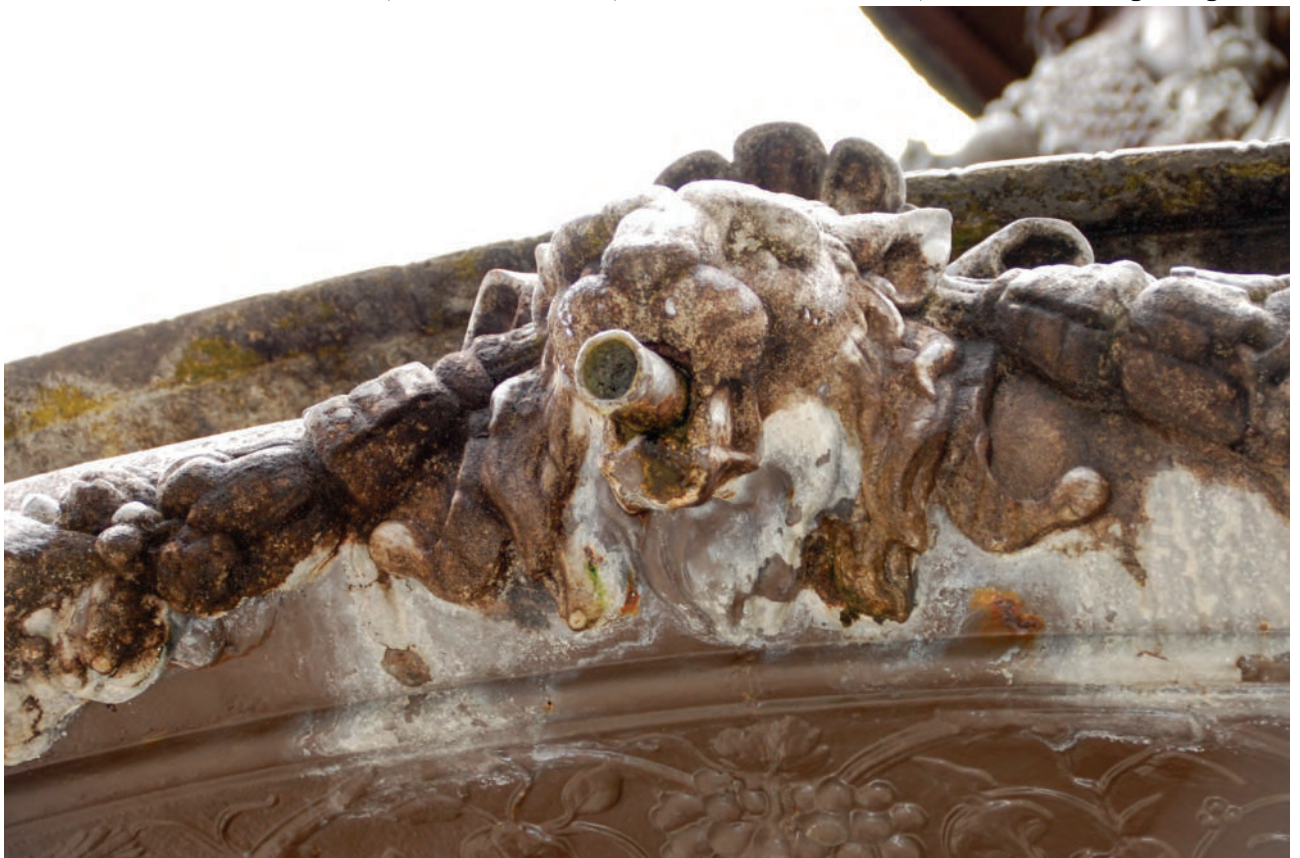
Abb.: wie vor; an der Unterseite Gusseisenbecken ebenso wie an der Unterseite Baldachin keine Kalkablagerungen.

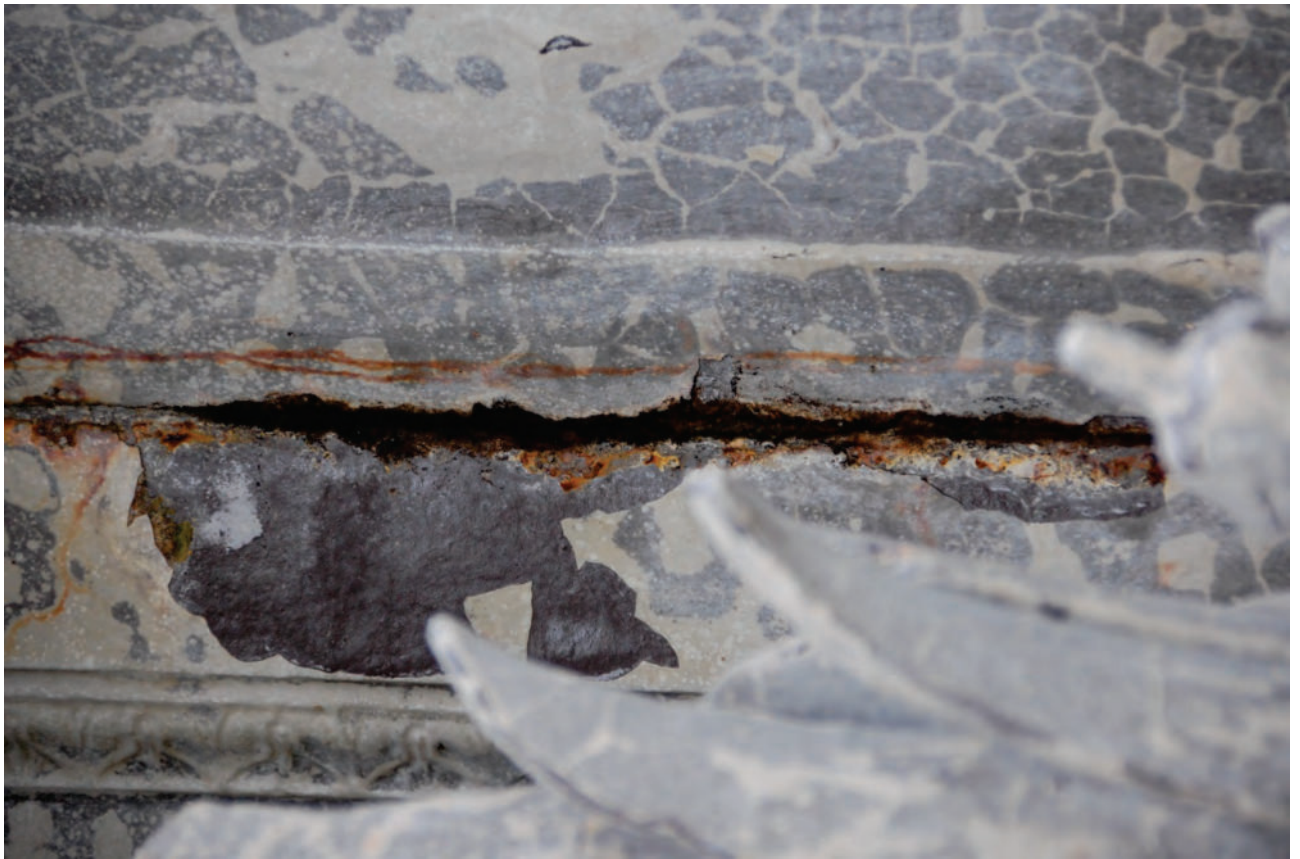
Abb.: Schadhafte Fuge
