Bericht an den Gemeinderat

1. Sanierung Stadtpark-Brunnen Graz
Projektgenehmigung für die Jahre 2024 und 2025
in Höhe von € 800.000,--
2. Budgetvorsorge über € 400.000,-- für 2024

Zustandsbericht - November 2023

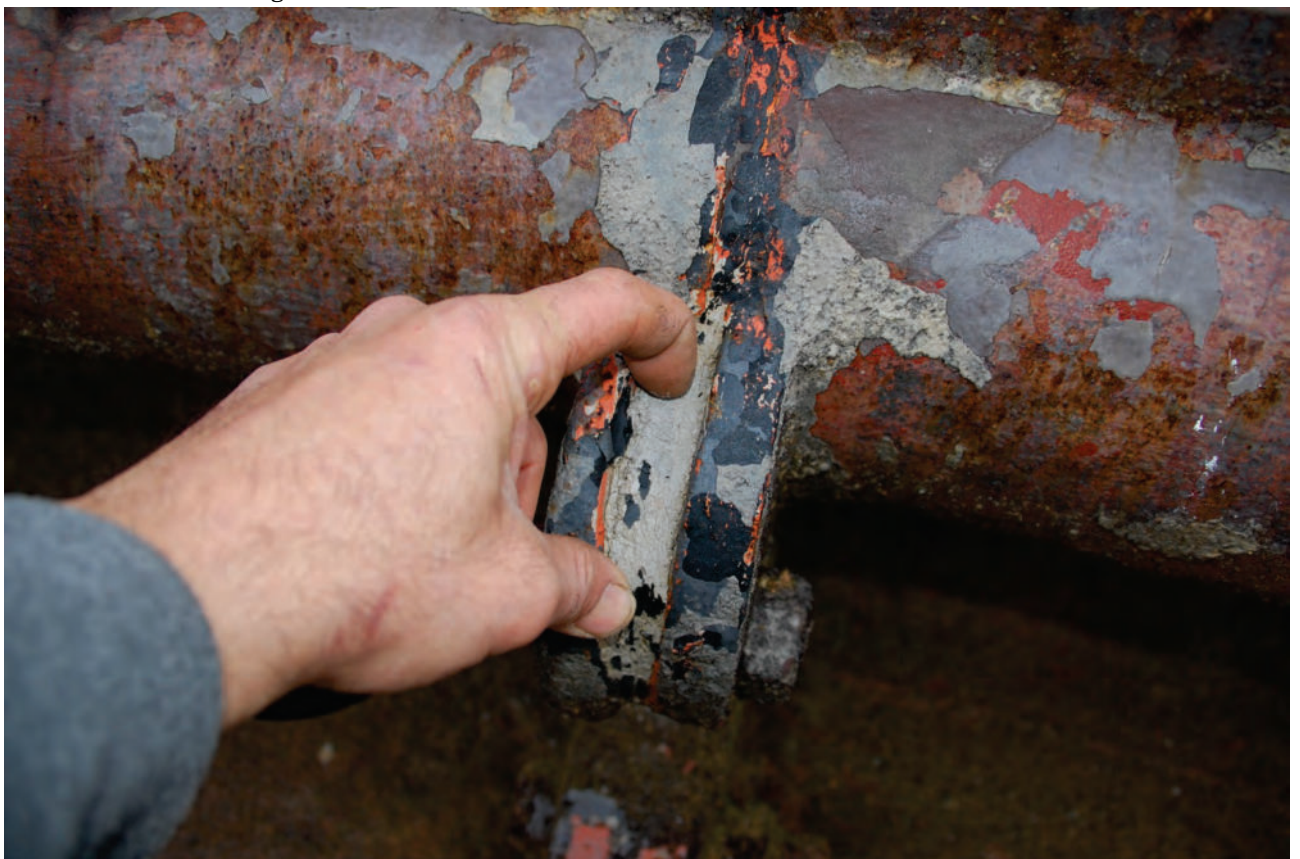
Abb.: Becken – Innenseite; stark abgewitterte Anstriche – zu einem Großteil bis auf Eisenoberfläche

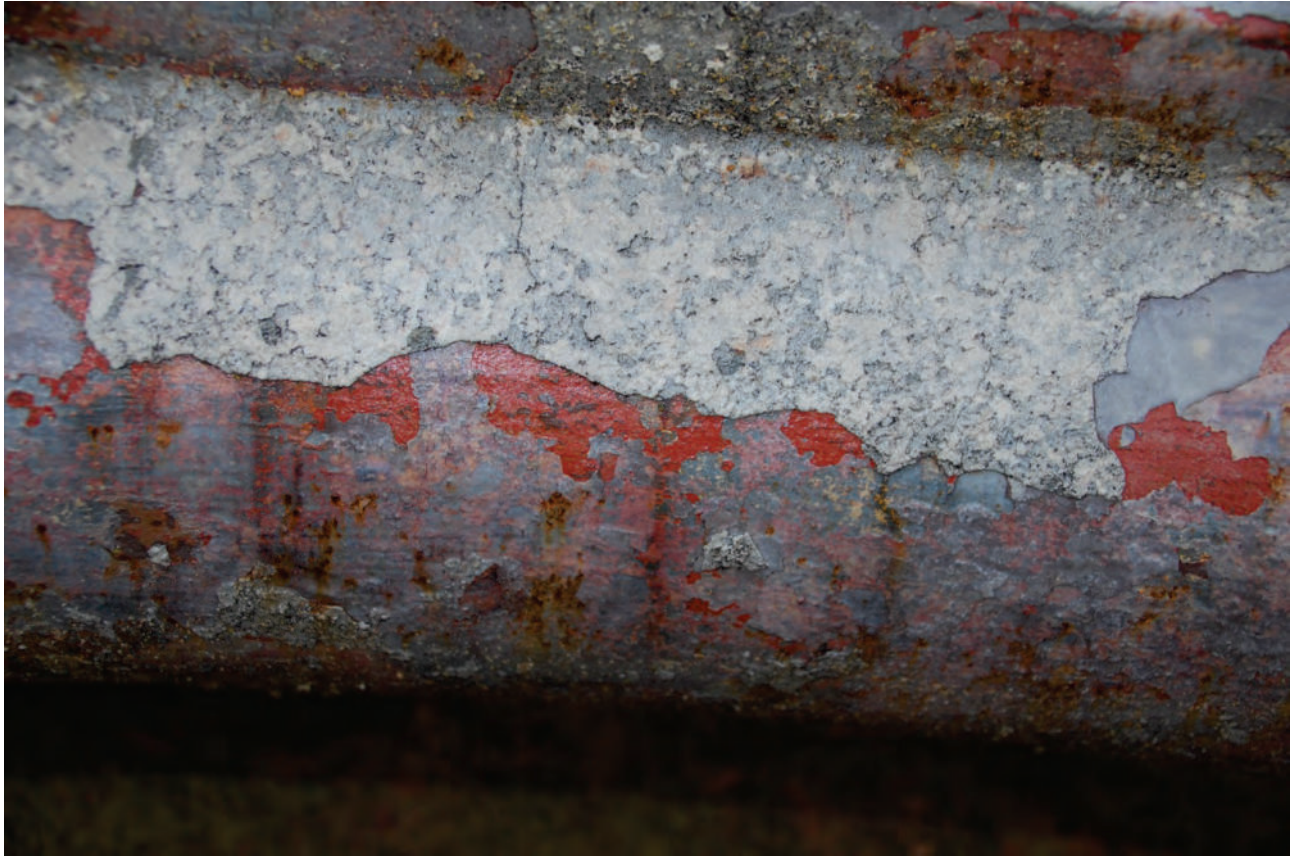
Abb.: in manchen Bereichen ist an der Becken – Innenseite auch Kalk in Krusten festzustellen

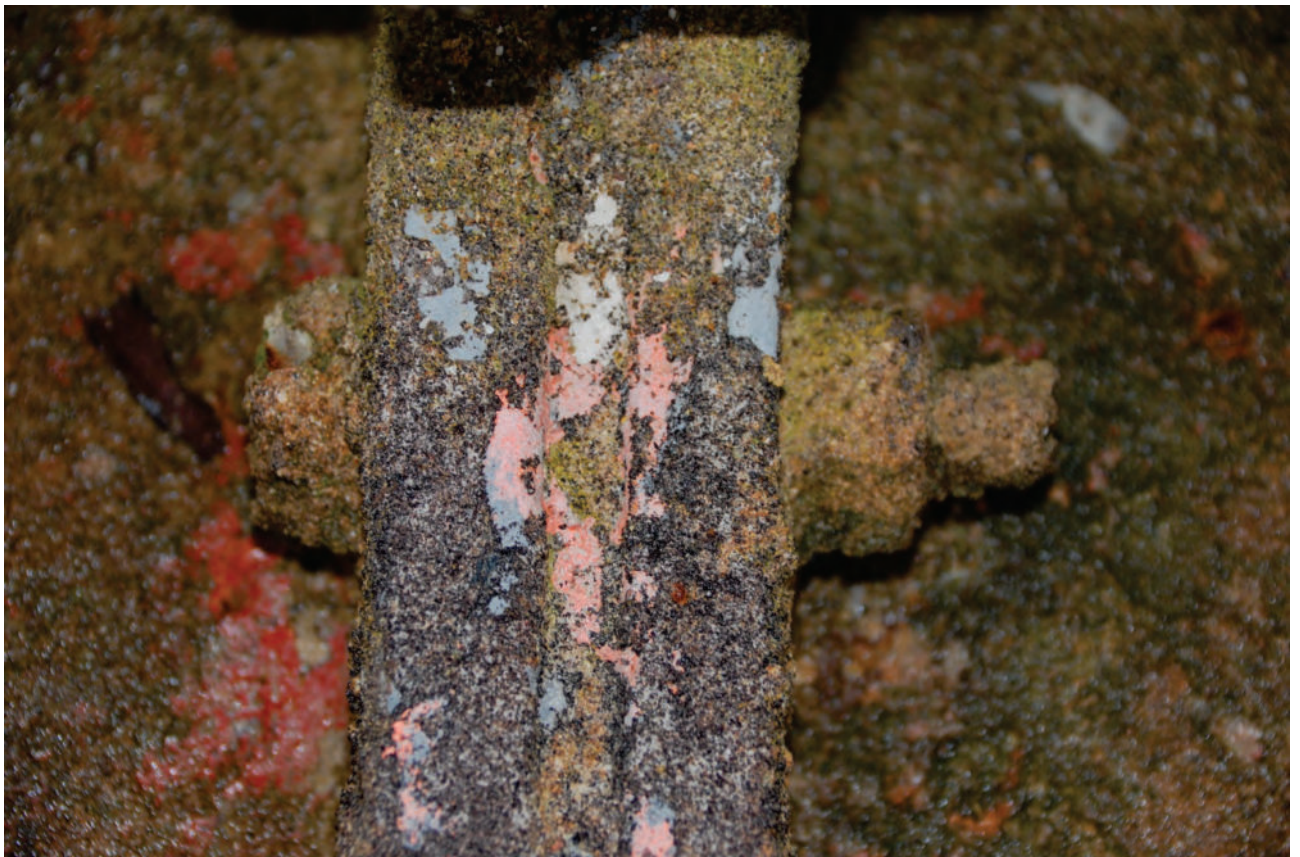
Abb.: wie vor; und zudem starker Schmutzabsatz und Moos

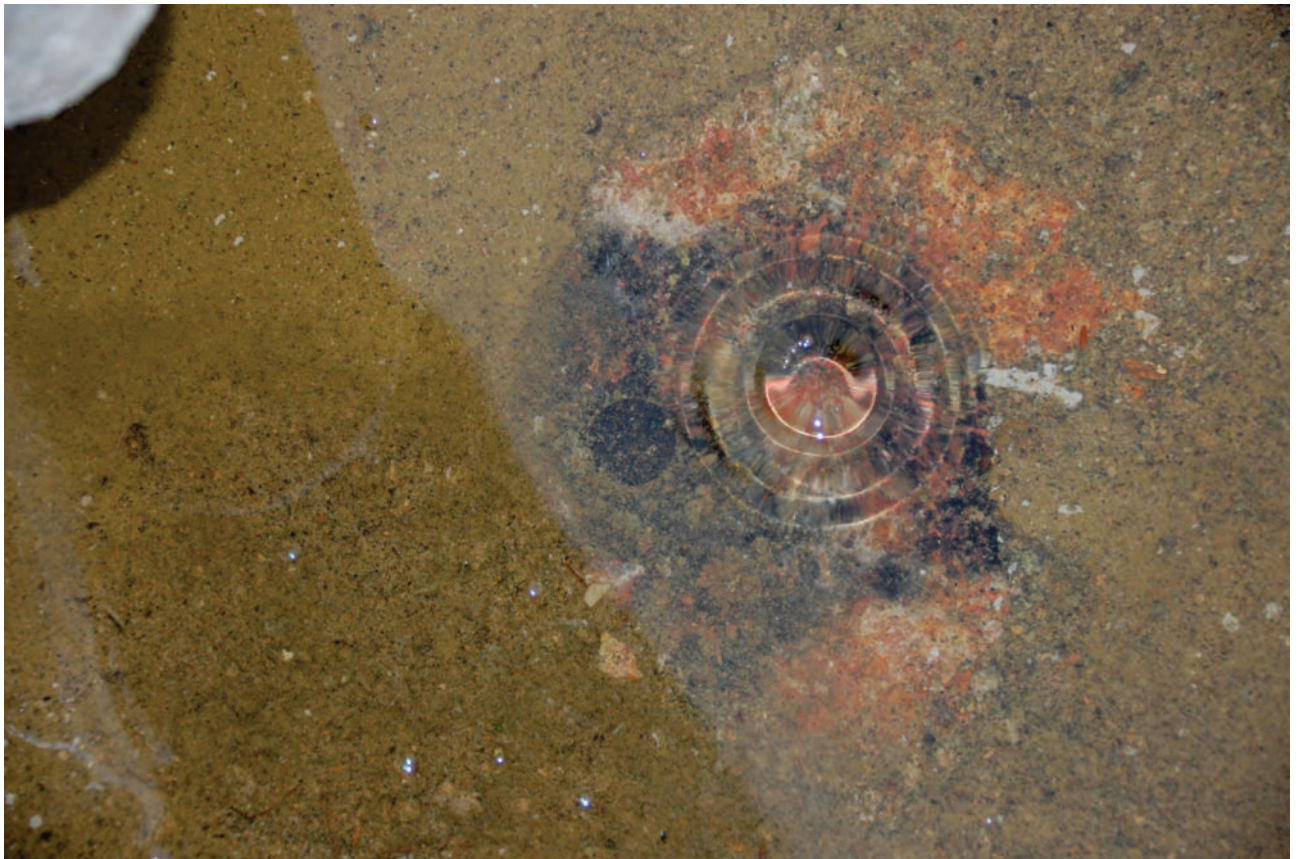
Abb.: Becken, Innenseite: verstopfter Ablauf

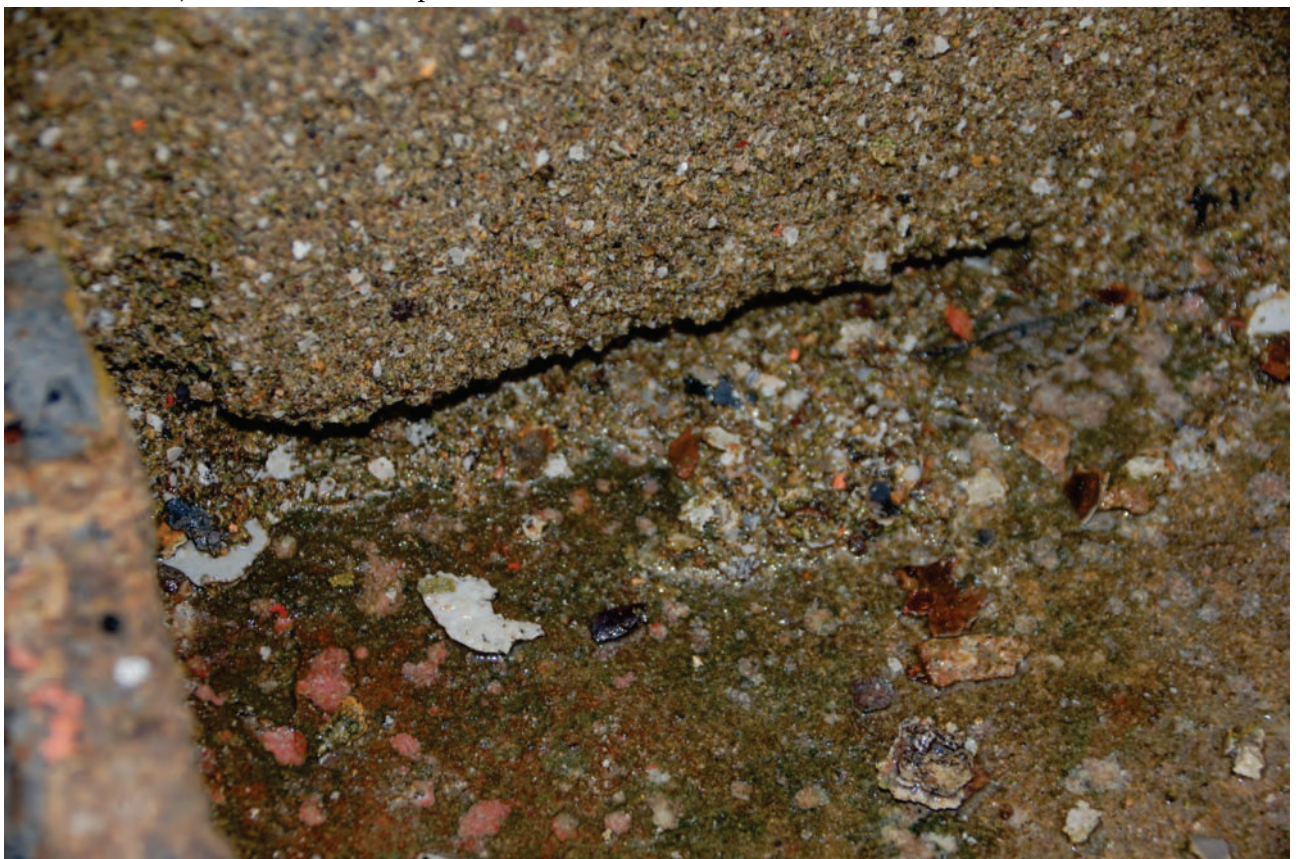
Abb.: Becken – Innenseite; Schmutzablagerungen

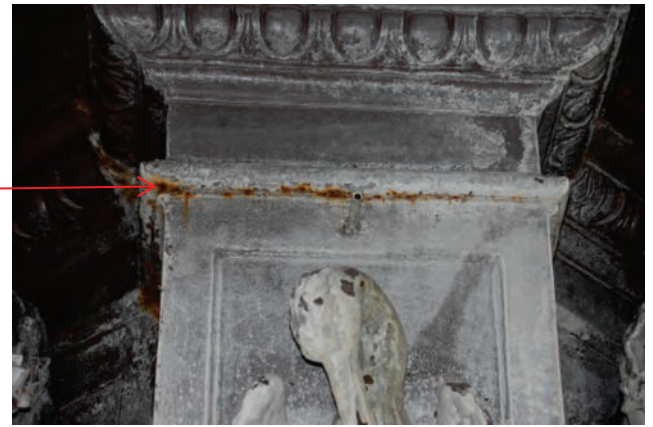
Abb.: Detaillansicht; Kalkablagerungen, Korrosion aus Fugen usw.

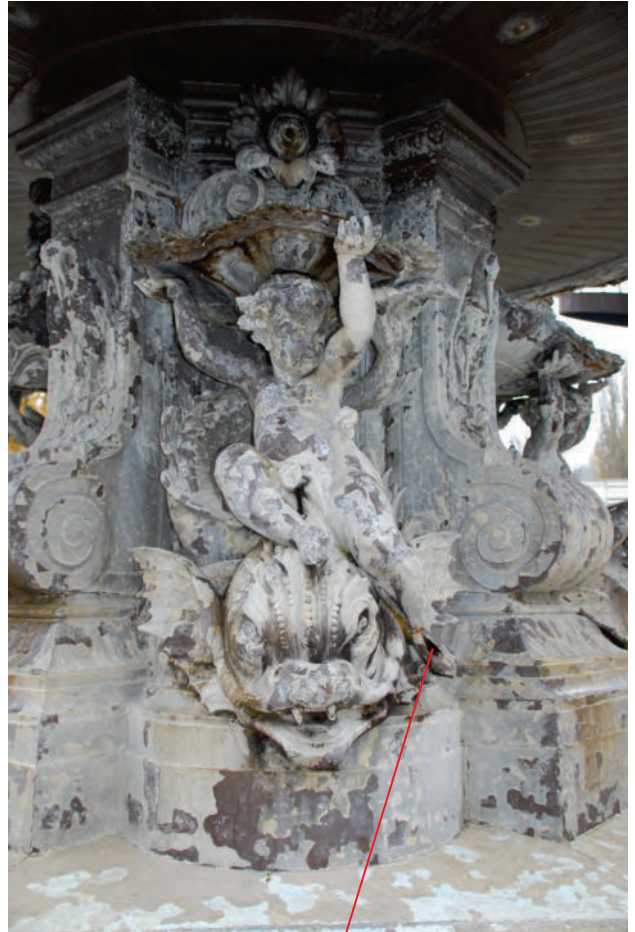
Abb. wie vor, unten Detail Fehlbestand

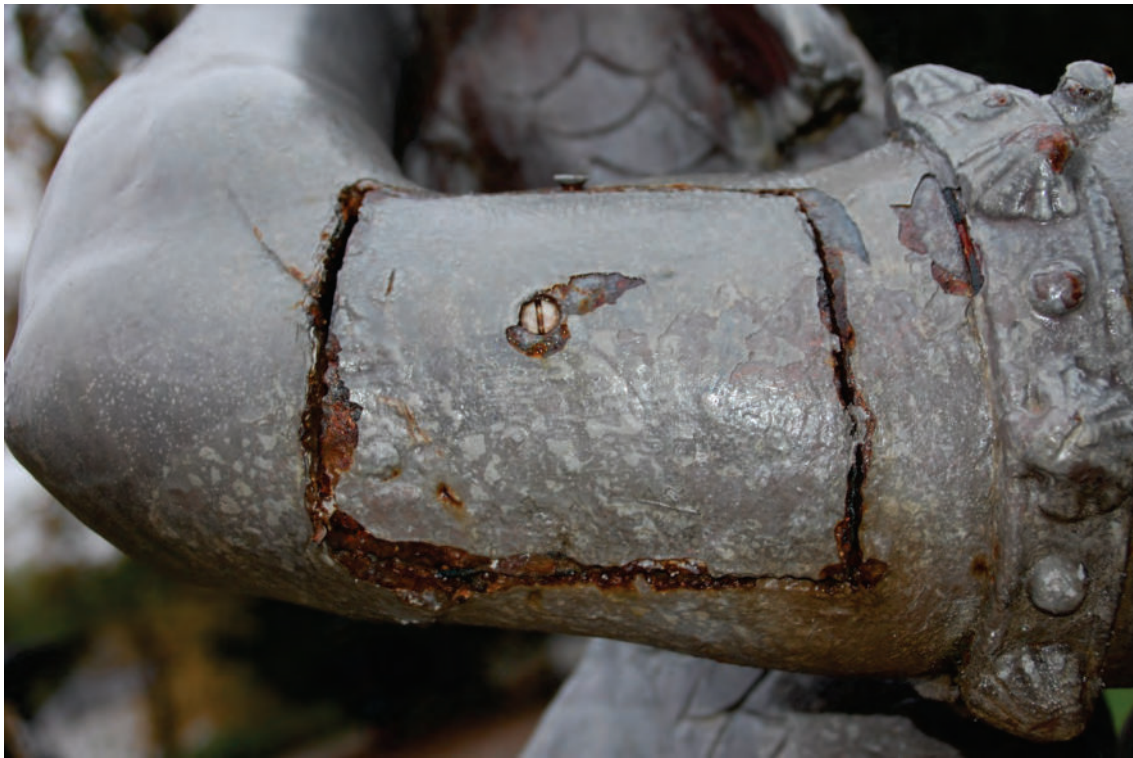
Abb. wie vor, weiteres Beispiel

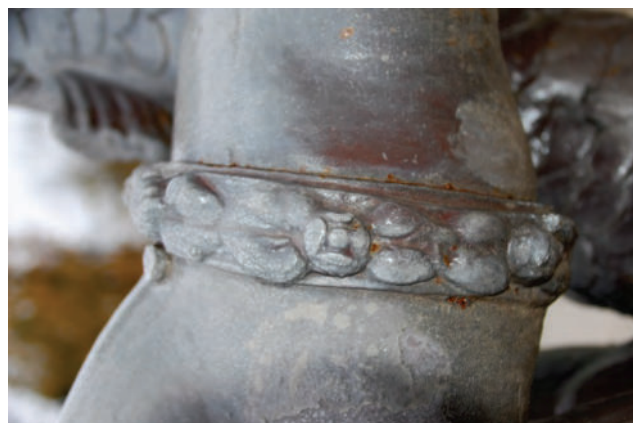
Abb.: Fig.1, Detail, Armatur in Ordnung

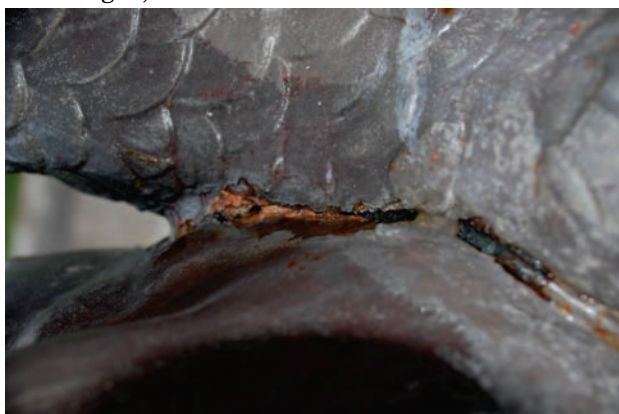
Abb.: Fig.1, Schadhafte Fuge

- Einzelne Risse – v.a. an den acht Beckenfiguren und auch Stoßfugen zwischen einzelnen Gussteilen wurden in der Phase 1996 mit dauerelastischen Massen geschlossen, welche ihre Lebensdauer bereits erreicht bzw. überschritten haben.

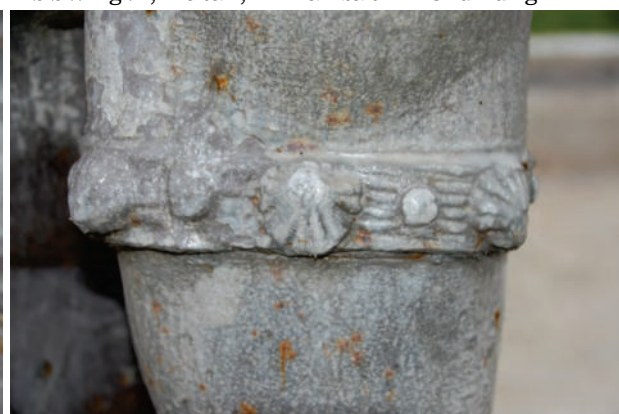
Abb.: Fig.1, Detail, Armatur in Ordnung

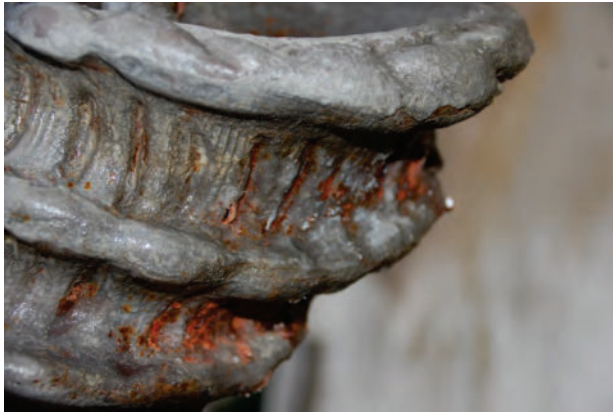
Abb.: Fig.1, Detail, Korrosion

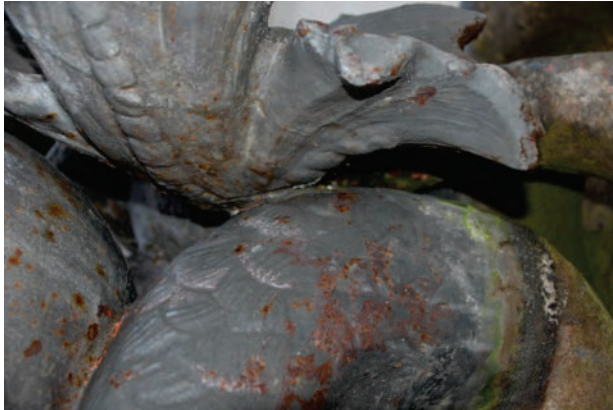
Abb.: Fig.1, Detail, Beschichtungsschäden

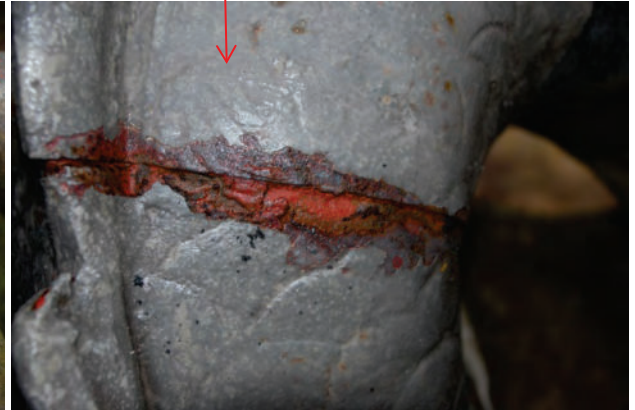
Abb.1: Detail wie oben

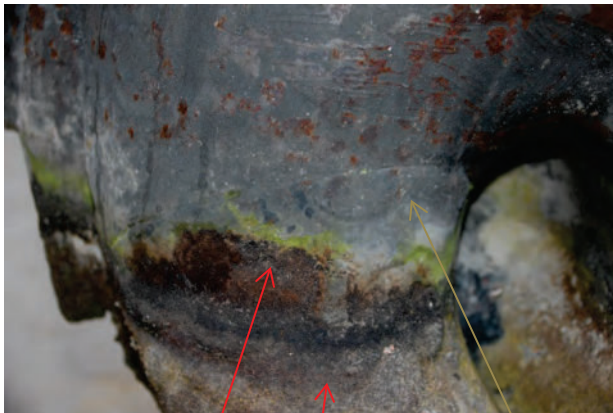
Abb.: Fig.1, Detail, Wasserstandsgrenze unter Wasser ober Wasser

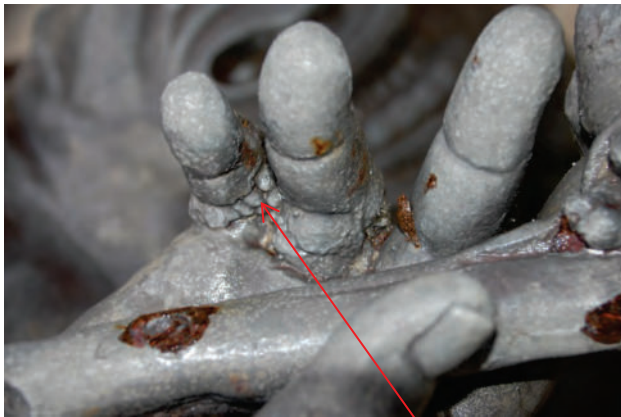
Abb .Fig .2: De ta il Sc hwe ißna ht Finger

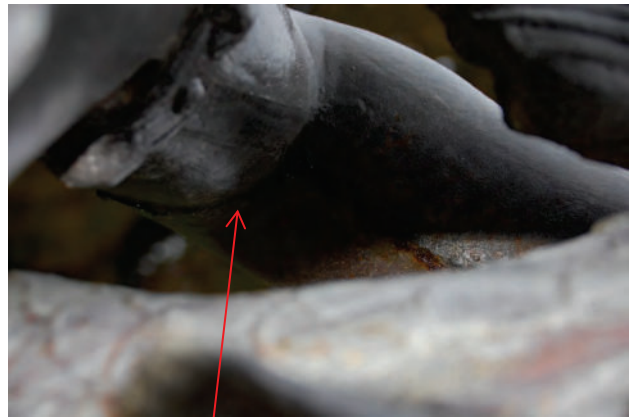
Abb .Fig .2: Risse

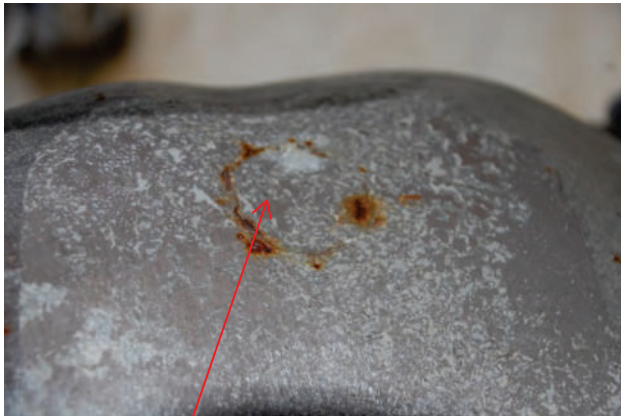
Abb .Fig .2: Flic ke

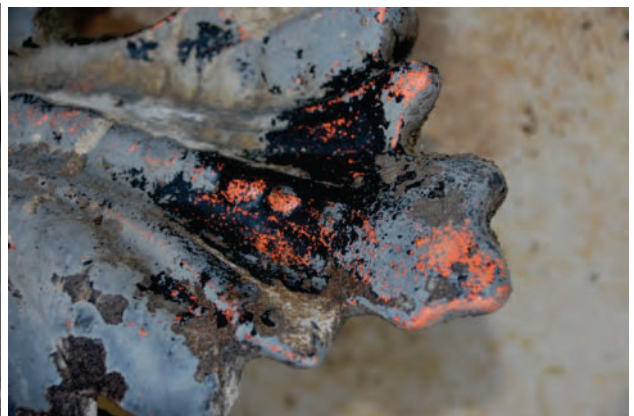
Abb .Fig .2: Ab rie b a n Flo sse

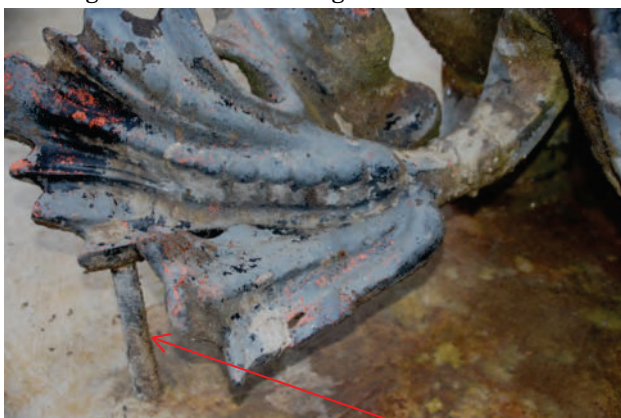
Abb .Fig .2: Ab rie b a n Flo sse ; Stütze

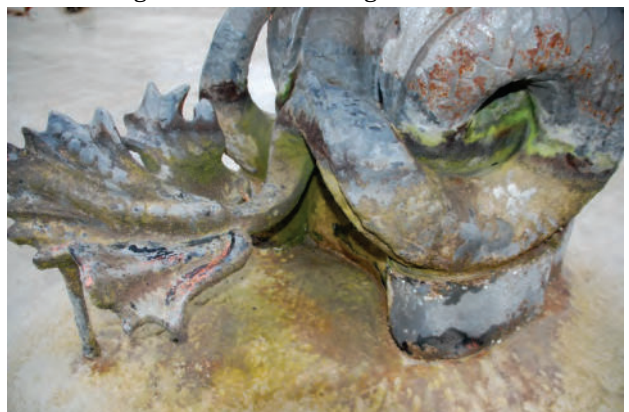
Abb. Fig. 4: Oberflächensituation

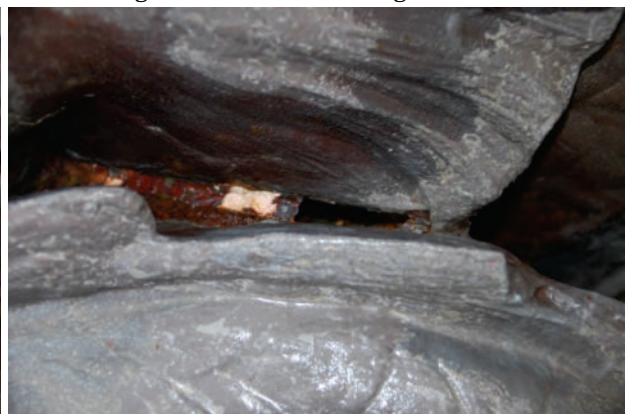
Abb. Fig. 5: Armansatz

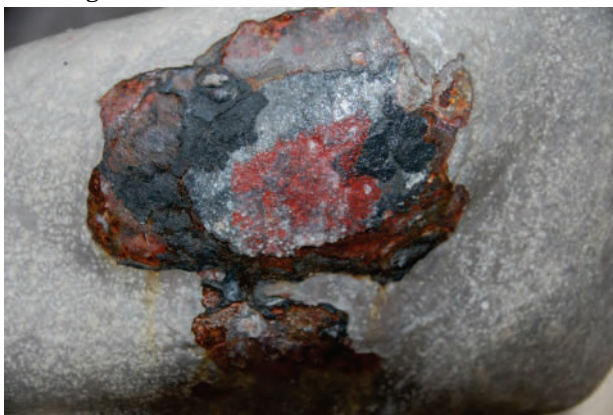
Abb. Fig. 5: offene Fuge

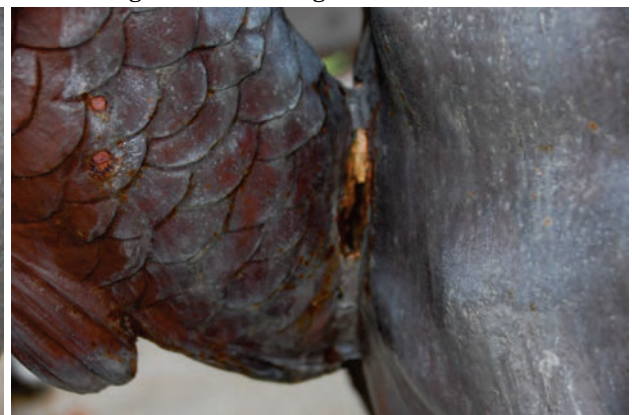
Abb. Fig. 5: Abplatzung an Flicke

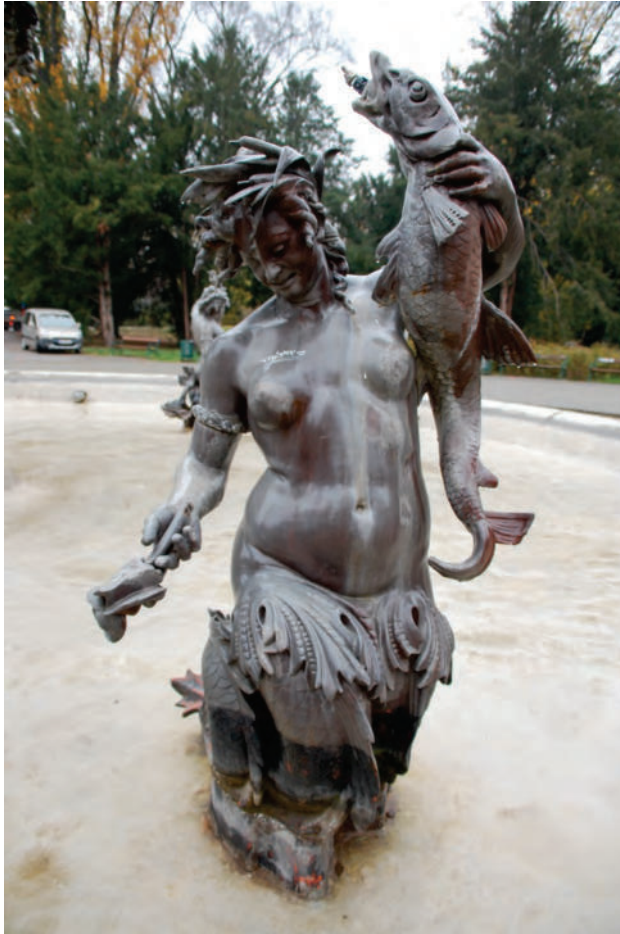
Abb. Fig. 5: offene Fuge

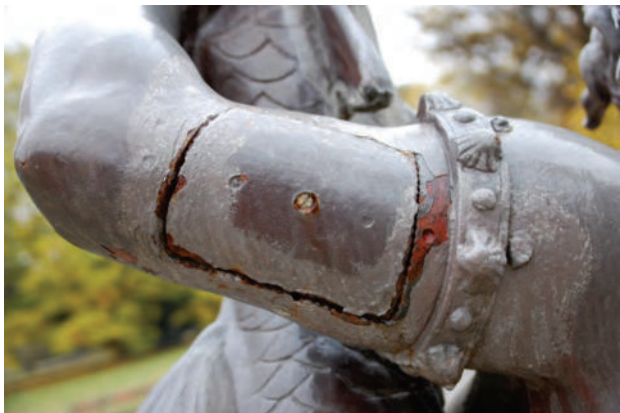
Abb. Fig. 6: Oberflächenteil

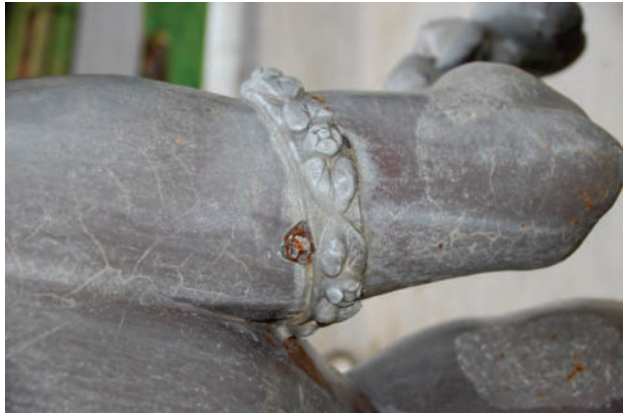
Abb. Fig. 6: Revisionsöffnung

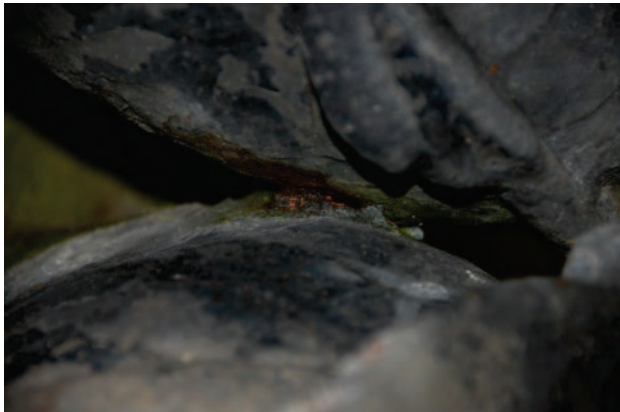
Abb. Fig. 6: Abplatzung im Armansatz

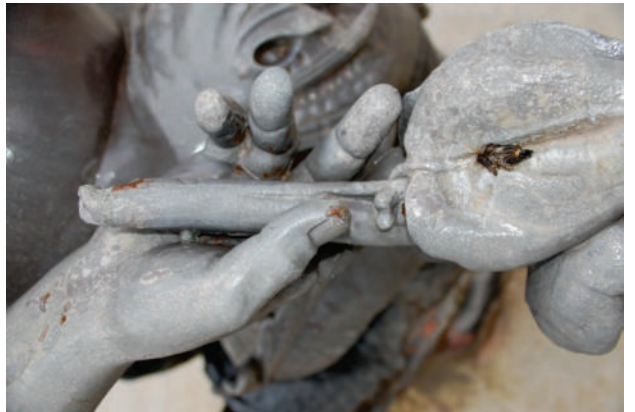
Abb. Fig. 6: offene Fuge

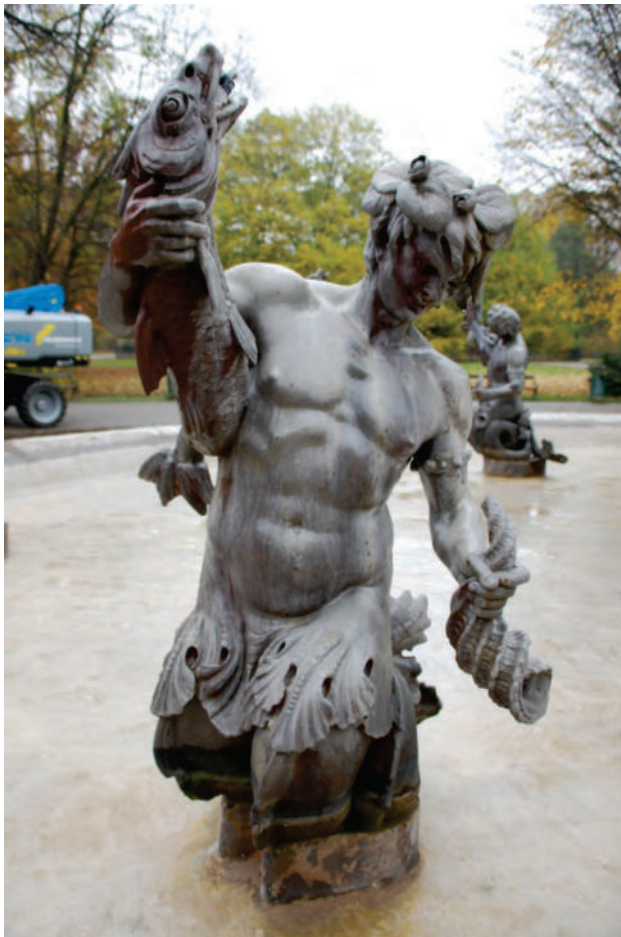
Abb. Fig. 6: Ansatz Blume

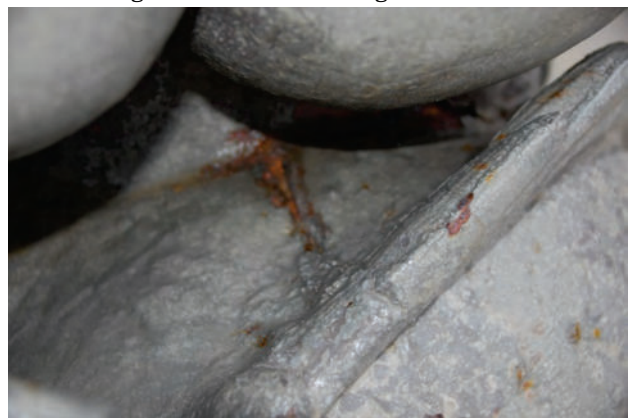
Abb. Fig. 7: Ansatz Arm

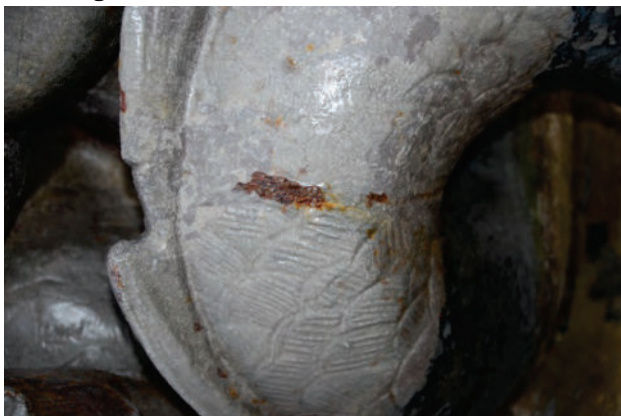
Abb. Fig. 7: Riss

Im Zuge von Reparaturen sollten Risse in den Gusseisenelementen durch Verschweißen verschlossen werden. Aufgrund der oft schweren Erreichbarkeit von Positionen wird davon ausgegangen, dass dies nur mittels Elektrodenschweißen zu bewerkstelligen ist. Es ist daher einzuplanen, ein möglichst passendes Schweißverfahren mit einer passenden Elektrode zu finden, welche das vorliegende Gussmaterial verbinden kann. Ein Vorwärmen der Figuren wird dabei unumgänglich sein, um partielle Spannungen durch die Schweißhitze zu kompensieren.

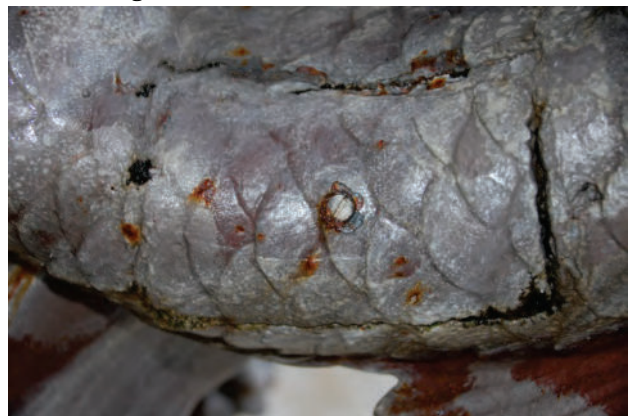
Abb. Fig. 7: Ansatz Flosse

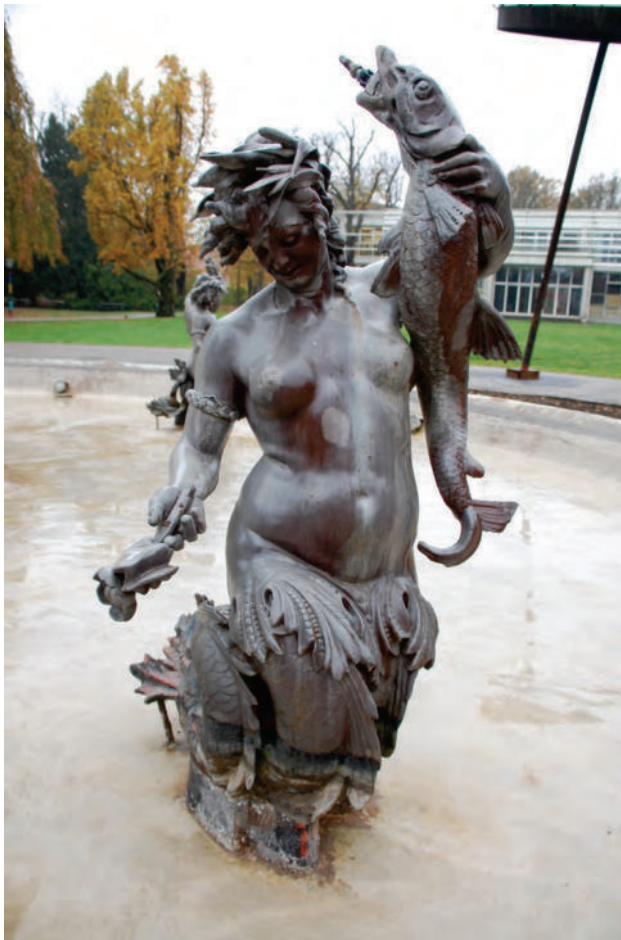
Abb. Fig. 7: Revisionsöffnung

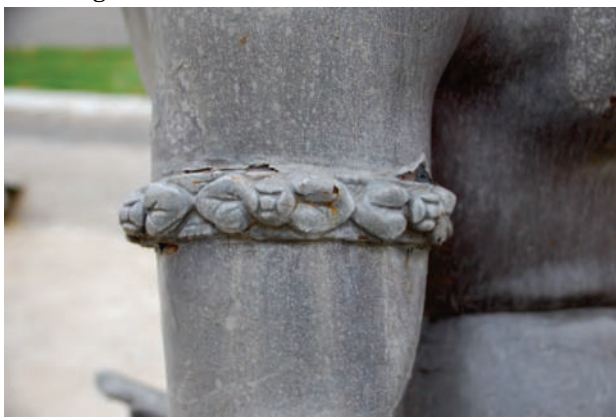
Abb . Fig . 8: Anstz Blume

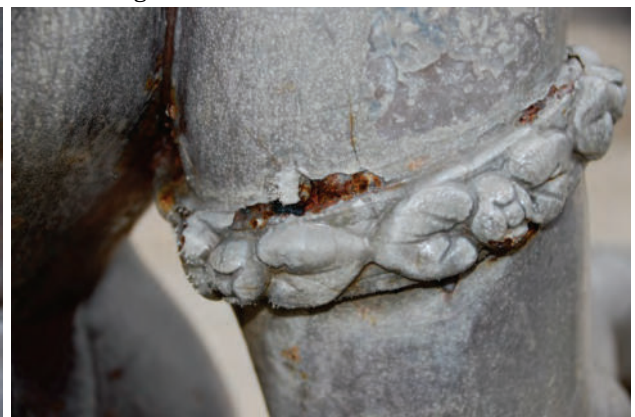
Abb . Fig . 8: Ansa tz Arm

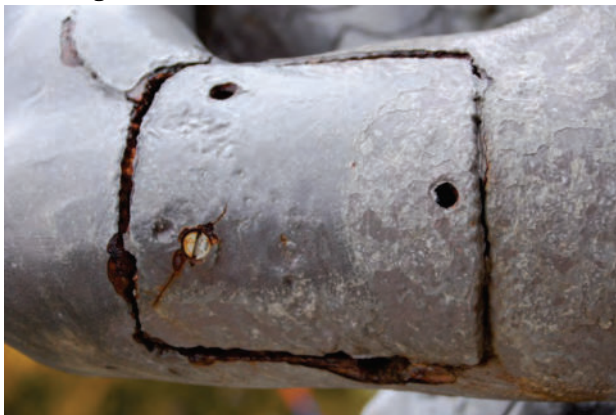
Abb . Fig . 8: Ansa tz Arm

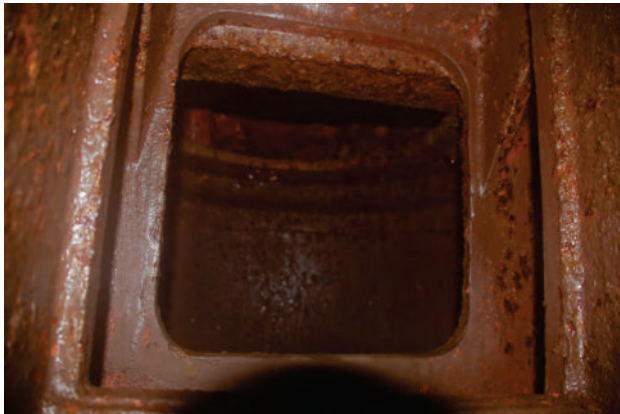
Durch diese Situation bedingt ergibt sich der Zustand, dass die Beschichtungen nicht mehr ihre Bestimmung als Korrosionsschutz nachkommen können. Es gibt eine flächige Korrosionsausbildung, welche in horizontalen Bereichen von Flanschen durch stehende Flüssigkeit verstärkt stattfindet. Schraubmittel in diesem Bereich sind eigentlich nicht mehr tragfähig da stark abgerostet.

Abb.: unterer Bereich, Detail; Rostschäden

Eine Rostschutzugrundierung sämtlicher Oberflächen innen und außen und v.a. an den Flanshflächen sollte mit Bleiminium hergestellt werden. Ob dazu 2K-Lacke erforderlich sind ist nicht sicher. Mit diesen können in einem Auftrag höhere Schichtstärken erzielt werden und kamen bei der letzten erfolgten Sanierung 1996 zum Einsatz. Eine Wartung solcher Anstrichsysteme vor Ort ist dementsprechend komplizierter. Der folgenden Kostenschätzung wird jedoch eine solche Variante zugrunde gelegt in Form eines zweifachen Auftrages einer Rostschutzugrundierung mit Minium.

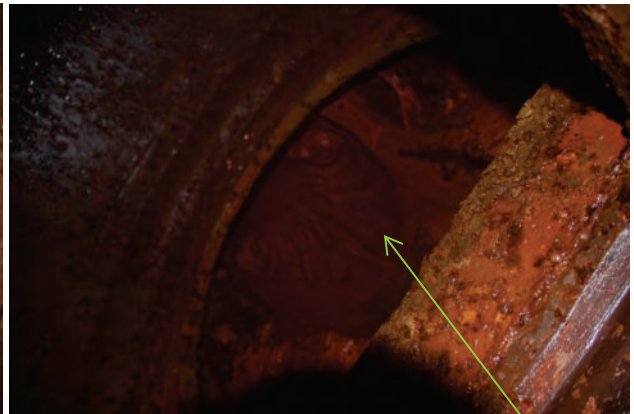
Abb.: unterer Bereich, Detail; Rostschäden; wo weniger Feuchtigkeit vorherrscht relativ guter Zustand

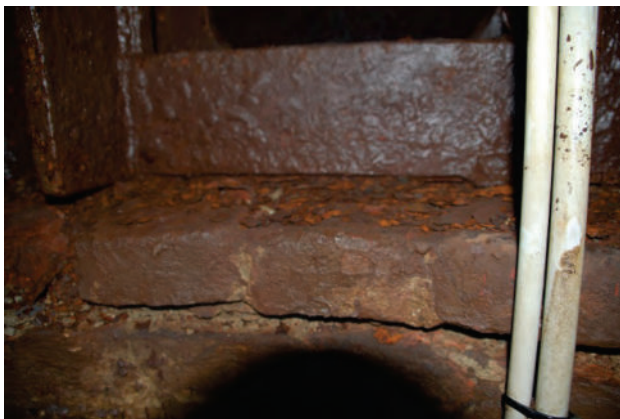
Abb.: Bereich unteres Ende Metallteil; Rost

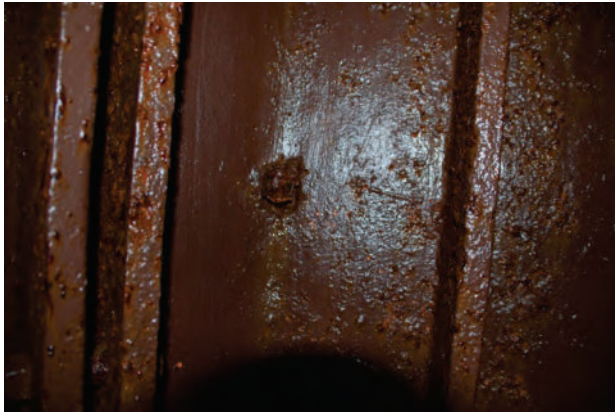
Abb.: abgerostete Schraubverbindungen

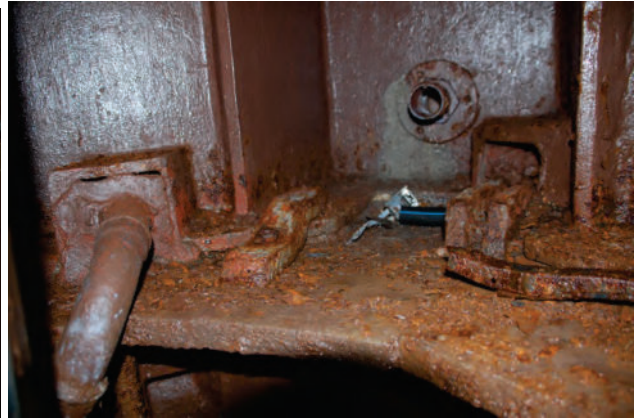
Abb.: Rost v.a. in horizontalen Bereichen

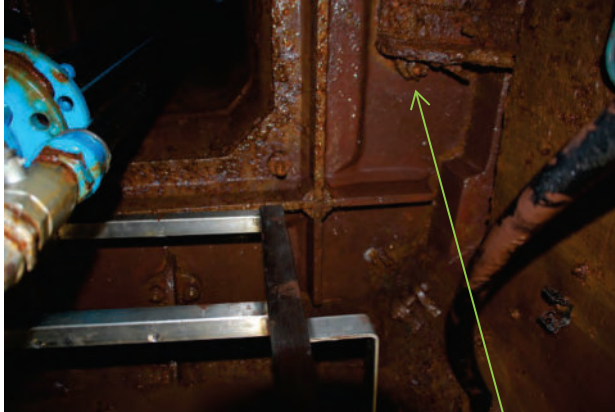
Abb.: Zustand Niveau Fusspunkt Allegorien

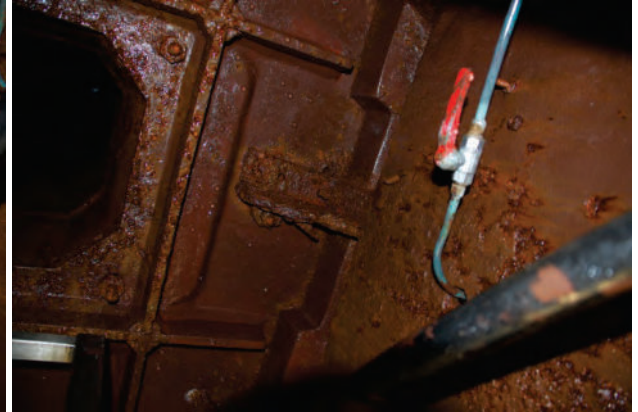
Abb.: wie vor

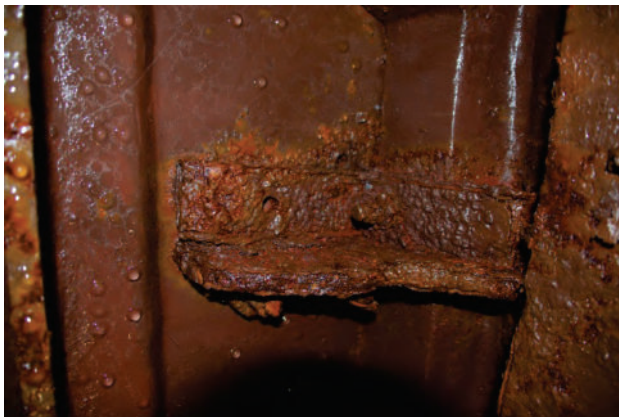
Abb.: abgerostete Schrauben und Flansche

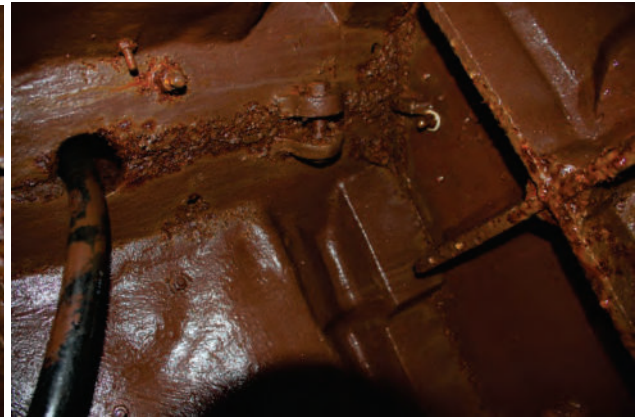
Abb.: Korrosion im Bereich Fuge

- Der Verrostungsgrad der Gusseisenkomponenten ist in der Fläche – wie schon bei der letzten Restaurierung 1996 – als gering anzusehen. Ein erhöhter Verrostungsgrad ist in den Fugenbereichen festzustellen, also dort wo die Eisenkomponenten aus Einzelteilen zu einem Stück zusammenmontiert worden sind.

Daher komme ich nicht um den mir als einzig zielführend erscheinenden Vorschlag hinweg den Brunnen nach 23 Jahren wieder abzubauen und zu general sanieren, vor allem um die Korrosionsproblematik in Fugenbereichen und Hinterschneidungen als auch im Innenbereich zu lösen. Dazu zählt auch der Gedanke die Leckwassermengen, welche zu einem Großteil schon im Bereich der obersten Düsen entstehen, maximal zu minimieren.

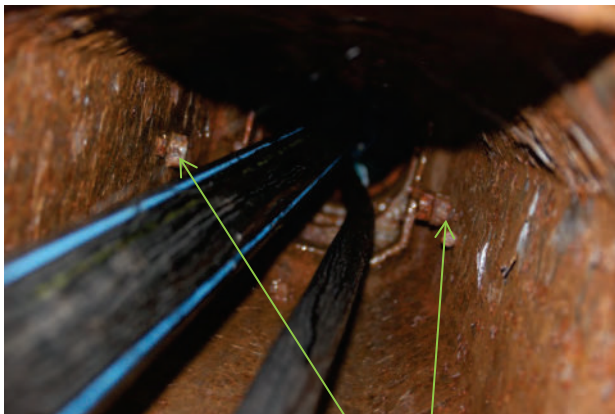
Abb.: Blick hinauf; Befestigungsschrauben Allegorien

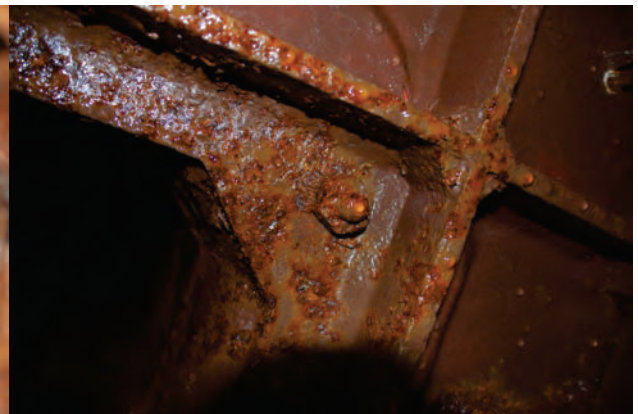
Abb.: fortgeschrittene Korrosion

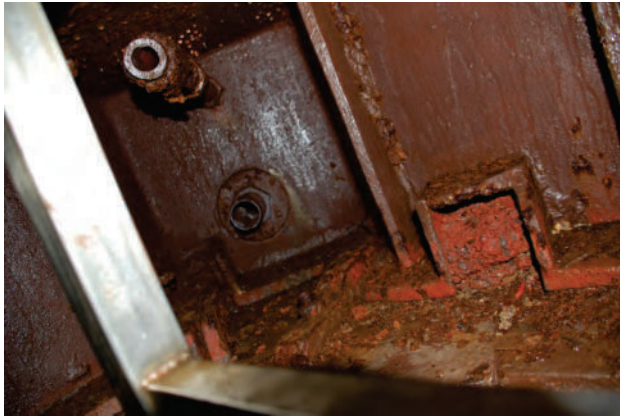
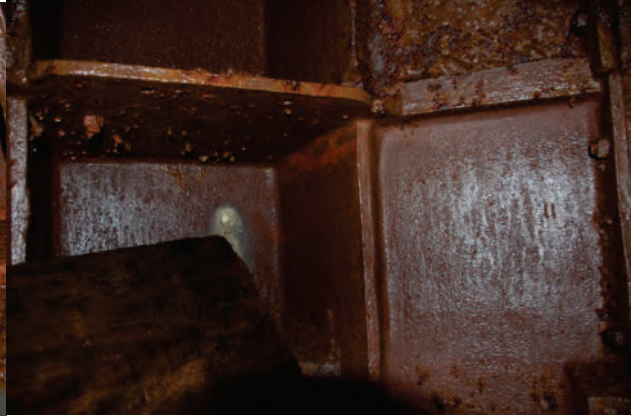
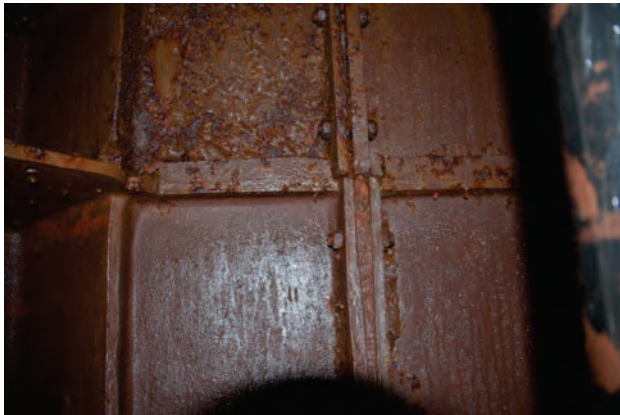
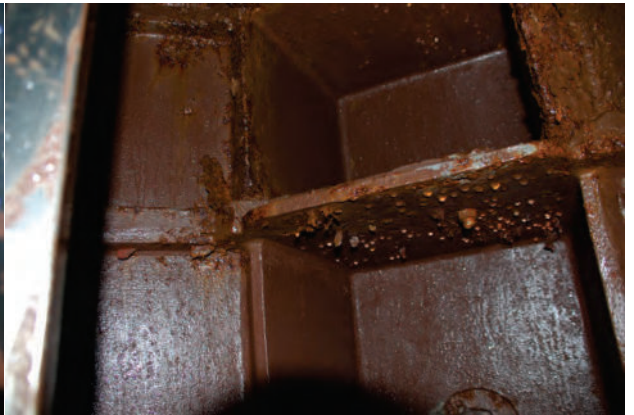
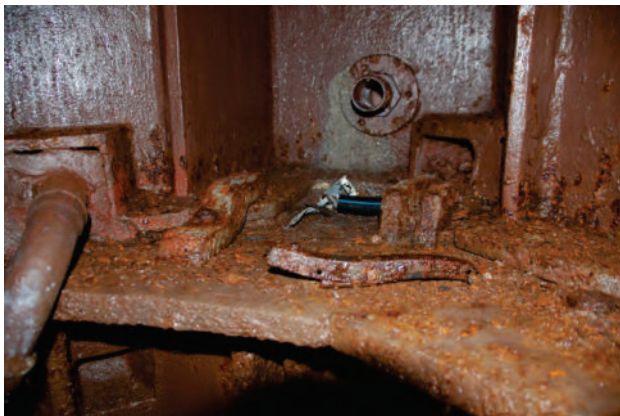
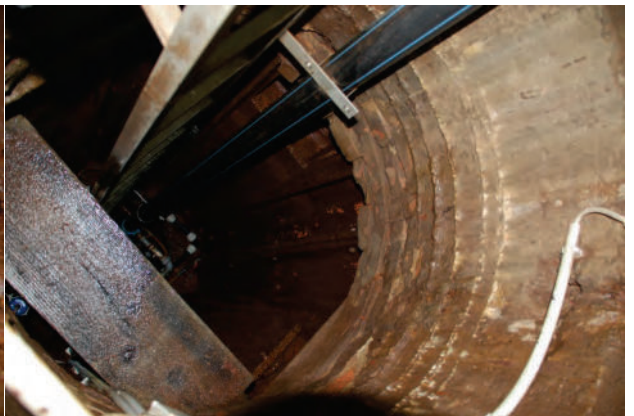
Abb.: Innenzustände

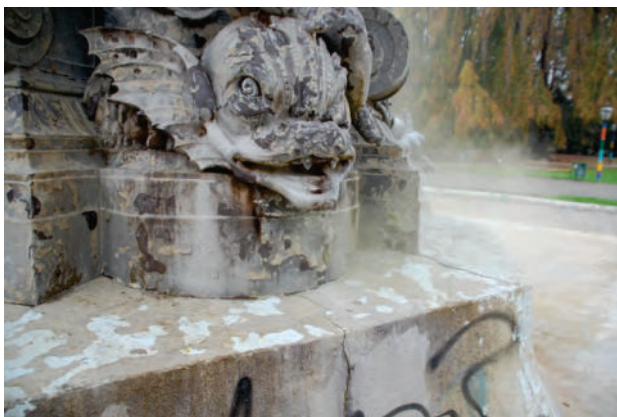
Abb.: deutlicher Signalgasaustritt Bereich Fischmaul; dieser ist jedoch nicht besorgniserregend, da oberhalb des Brunnenwasserpiegels liegend.

Leichte Austritte wurden auch entlang des Aufbaues unterhalb Baldachin festgestellt, diese konnten jedoch fotografisch nicht erfasst werden. Direkte nach oben gerichtete Öffnungen sollten so umkonstruiert werden, dass Wasser von oben nach dem Düsenaustritt nicht wiedergleich in das Innere gelangen kann.

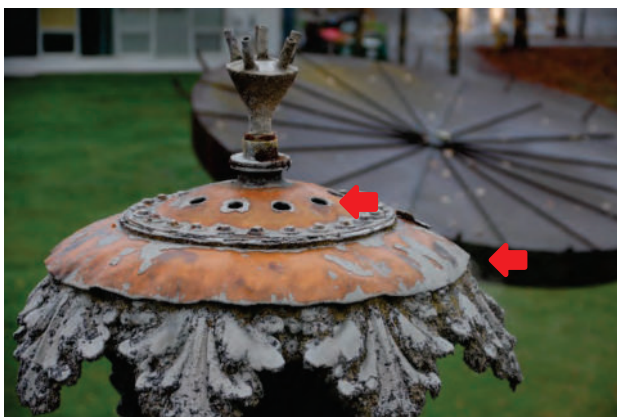
Abb.: Auch im oberen Bereich konnte der Austritt des Gases sehr gut verfolgt werden, zwar nicht mehr so viel wie im unterliegenden Fischmaul, aber doch.

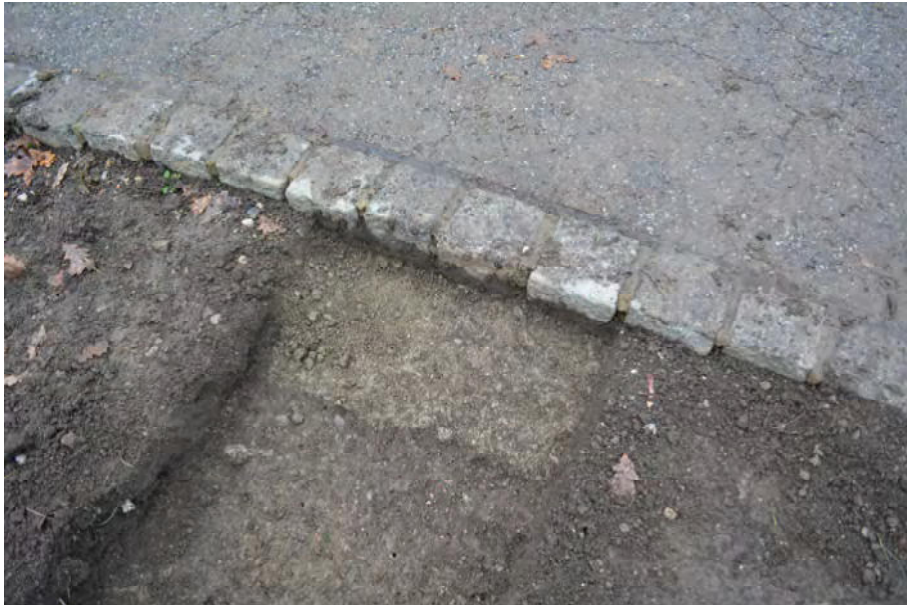
zeitgenössische Anschüttung anzusehen ist. Direkt an der Wegkante am Nordende des Schnittes konnte auch ein ca. 35-40 cm breiter Streifen eines grauen, schotterhaltigen kompakten Materials (SE 04) angetroffen werden, das den Rest eines älteren Makadam-Weges darstellen wird.

Abb. 4: Schnitt 1 – Reste des Makadam-Weges (SE 04). (Foto: ISBE)
