Bericht an den Gemeinderat

1. Sanierung Stadtpark-Brunnen Graz
Projektgenehmigung für die Jahre 2024 und 2025
in Höhe von € 800.000,--
2. Budgetvorsorge über € 400.000,-- für 2024

Zustandsbericht - November 2023

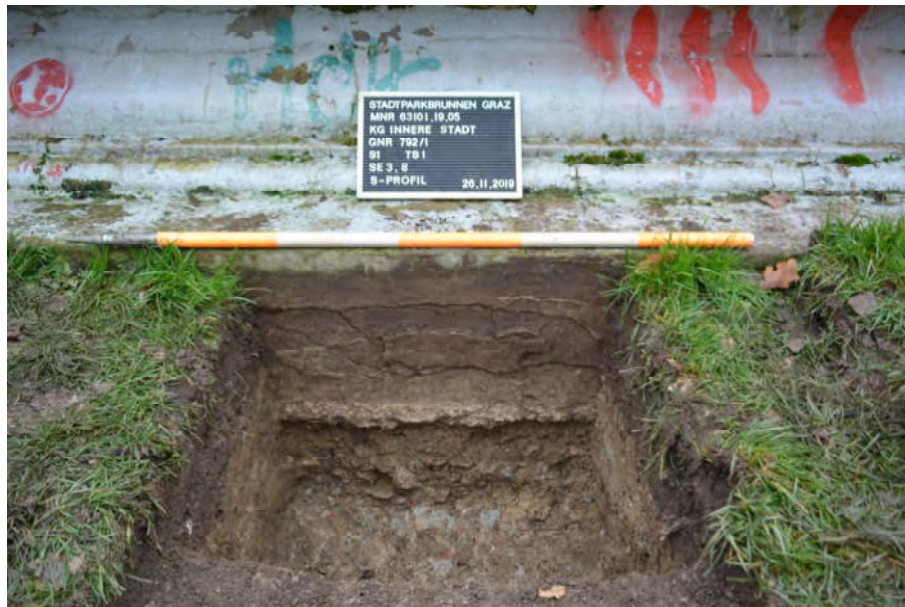
Um auch die Tiefe der Fundamentierung des Brunnenbeckens zu erfassen und auch um der Frage nach einer älteren Gestaltung nachzugehen, wurde direkt am äußeren Beckenrand eine etwa 0,5 m tiefe und 0,4 x 0,8 m breite Tiefsondage angelegt. Dabei zeigte sich, dass die rezente Anschüttung SE 02 auf einer gelblich bis grau-braun gefleckten, lehmig-sandigen Schicht (SE 03) auflag, deren Unterkante nicht erfasst wurde. Allerdings konnte noch annähernd an der Unterkante der Tiefsondage Verpackungsmaterial aus Plastik sowie neuzeitliche Keramikfragmente angetroffen werden, so dass auch diese Schicht als rezente Anschüttung anzusprechen ist. Weiters wurde die Unterkante des Beckenfundamentes in ca. 0,3 m Tiefe erfasst. Dieses sitzt wiederum auf einer gelblich-graubraun gefleckten, schottrigen Lehmschicht auf, die wohl die Auflage für das Brunnenbecken bildet.

Abb. 5: Schnitt 1 –Tiefsondage 1 mit Betonbrunnenbeckenfundament und Unterbau. (Foto: ISBE)

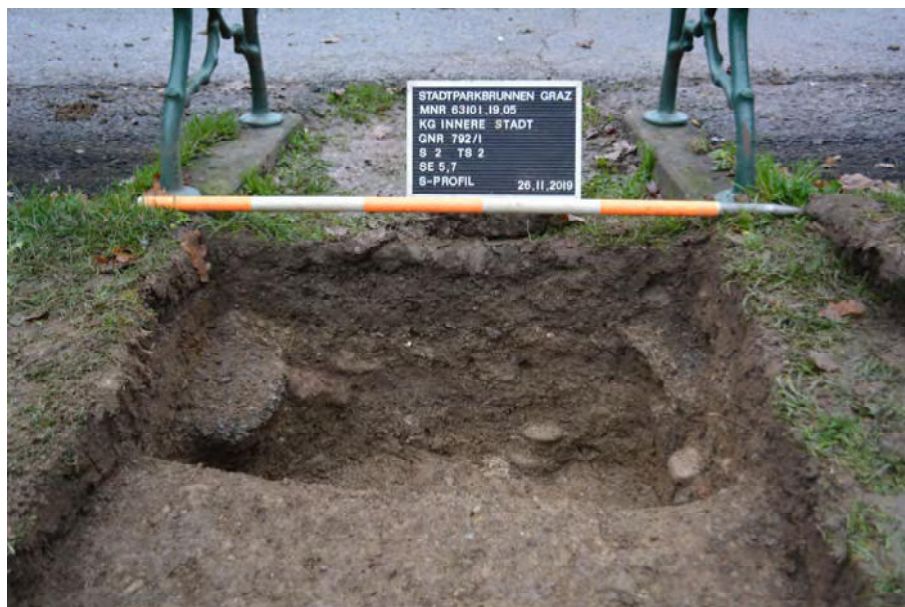
Eine ähnliche Befundsituation konnte in Schnitt 2 angetroffen werden, der nördlich des heutigen asphaltierten und um die Brunnenanlage verlaufenden Weges in der Flucht von Schnitt 1 mit einer Länge von ca. 2 m und einer Breite von ca. 0,6 m angelegt wurde. Hierbei konnte ebenfalls unter der Humusschicht eine graubraune und lehmige Schicht (SE0 5) angetroffen werden, die reichliche rezenten Abfall sowie auch vereinzelt Ziegelsplitt und neuzeitliche Keramik enthielt. Im Norden überlagerte diese Anschüttung eine fettige, cremefarbene und gelblich-violett gefleckte Lehmschicht (SE 06), die ebenfalls rezenten Müll und auch vereinzelt Mörtelbrocken enthielt. Um auch hier etwaige Hinweise auf eine ältere Platz- bzw. Weggestaltung zu gewinnen, wurde im Süden eine weitere Tiefsondage von etwa 0,4 m Tiefe und 0,6 x 0,4 m Breite angelegt. Hier wurde unter SE 05 in ca. 40 cm Tiefe eine gelblich-graubraune Lehmschicht mit cremefarbenen Einschlüssen (SE 07) angetroffen, die jedoch aufgrund der starken Ähnlichkeiten wohl mit SE 06 gleich zu setzen sein wird. Weiters wurde innerhalb der Tiefsondage bis zur Unterkante kleinere Asphaltbrocken angetroffen, weshalb auch in diesem Bereich mit massiven rezenten Störungen bis zumindest in eine Tiefe von 0,5 m zu rechnen ist.

Abb. 7: Schnitt 2 – Südprofil mit rezenten Aufschüttungen und Asphaltbruchstücken. (Foto: ISBE)

Es darf somit zusammenfassend festgehalten werden, dass der gesamte untersuchte Bereich eine zumindest halbmeterhohe rezente Aufschüttung erfahren hat. In diesen Aufschüttungsschichten wurde erstaunlich viel rezenter Müll mit einplanziert. Bodeneingriffe bis zu 0,5 m Tiefe können aufgrund der Aufschüttungen und rezenten Störungen unbedenklich durchgeführt werden, bei tieferen Eingriffen wird eine archäologische Baubegleitung unbedingt empfohlen.

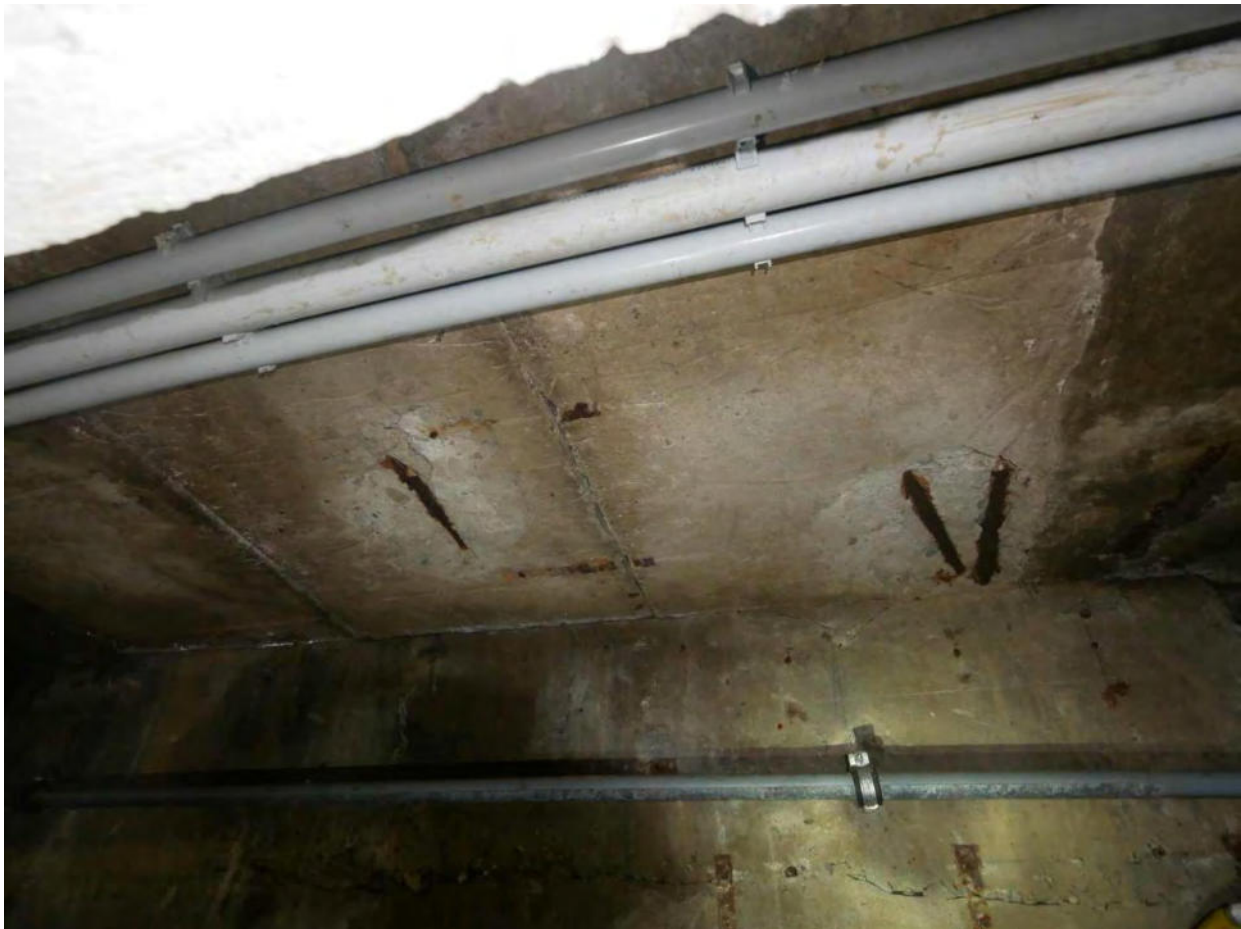
Abbildung 0.2: Abgeplatzte Überdeckung mit korrodierten Bewehrungstäbe - Decke neben Wasseraufbereitung

Auch wenn die Korrosion zur Zeit keine merkliche Beeinträchtigung der Tragfähigkeit darstellt, sollte der Rost im Zuge der Sanierung im Inneren entfernt werden und ein neuer Korrosionsschutz aufgebracht werden. Dies wird die Demontage der Brunnenstruktur erforderlich machen. Der unterirdische Zugang zum Brunnen weist keine merklichen Schäden auf. Zur Zeit der Begehung war der Zugang teilweise recht feucht, was auf eine mangelnde Abdichtung des Ganges schließen lässt. Es wird daher empfohlen im Zuge der Sanierung die Abdichtung des Ganges zu erneuern. Großflächige Korrosionsschäden der Betonkonstruktion waren nicht erkennbar, lediglich an der Decke neben dem Wasseraufbereitungsraum ist bei einigen Bewehrungsstäben die Überdeckung abgeplatzt. Die Bewehrungsstäbe sind dort korrodiert. Es wird empfohlen diesen Deckenbereich zu sanieren.
